安全6-1-5

コマンド局のノイズ不具合に対する 対応状況

平成22年11月8日
独立行政法人 宇宙航空研究開発機構
鹿児島宇宙センター 射場技術開発室
佐藤 長未

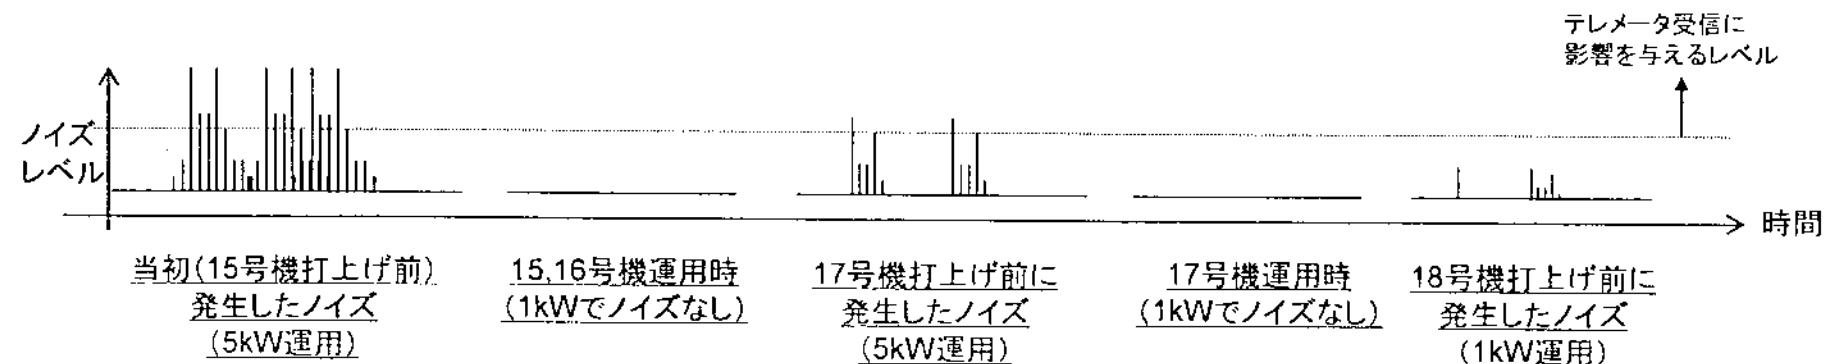
図-1 発生ノイズの比較(イメージ)

終端器を耐電力に余裕のあるものに交換したところ、一時的にノイズはなくなったものの、その後のH-IIAロケット17号機打上げに向けた点検作業時にノイズが再発した。

交換した終端器は交換前と同様、摺動部のある構造であり、調査の結果、摺動部で接触不良が起こることにより微小放電が発生する可能性があることが判明した。

18号機打上げにおいても、 1kW の送信電力で打上運用に臨むこととし射場整備作業を行っていたところ、 1kW でもテレメータ受信系にノイズが混入することが確認された。また、これまでノイズが確認されていなかったダウンレンジ局(同一設計)においても、ノイズが観測された。

当初発生していたノイズと、17号機打上げ前に発生したノイズおよび、18号機打上げ前に発生したノイズの比較(イメージ図)を図-1に示す。

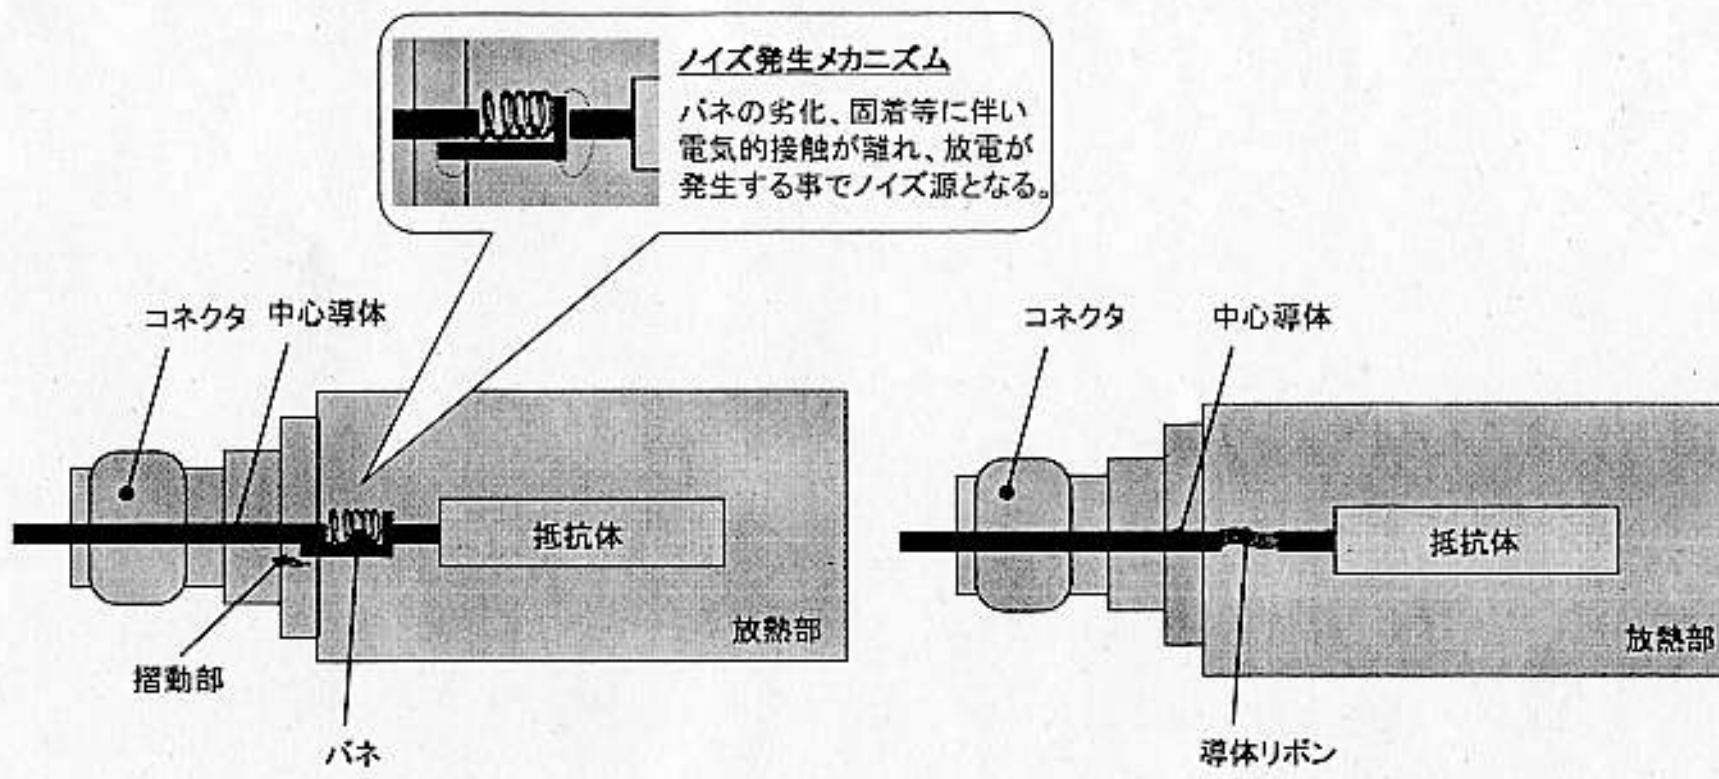
図-2 終端器の構造比較(概念図)

振動部のある終端器

発熱により放熱部が膨張することで、
中心導体と抵抗体が離れてしまうのを、
バネで押付けることで接触を保つ構造。

現状の設備でも、飛行安全管制に支障のない運用が可能であるが、本現象への恒久対策として、摺動部の無い終端器への交換が必要である。

H-IIBロケット2号機射場整備作業開始までに、主局・従局とも、摺動部の無い終端器に交換し、必要な検証試験を実施する。図-2に交換前後の終端器の構造概念図を示す。

振動部のない終端器

放熱部の膨張による抵抗体の動きを、
導体リボンで吸収する構造。
中心導体、導体リボン、抵抗体は一体構造
となり、電気的接続は常に保たれる。

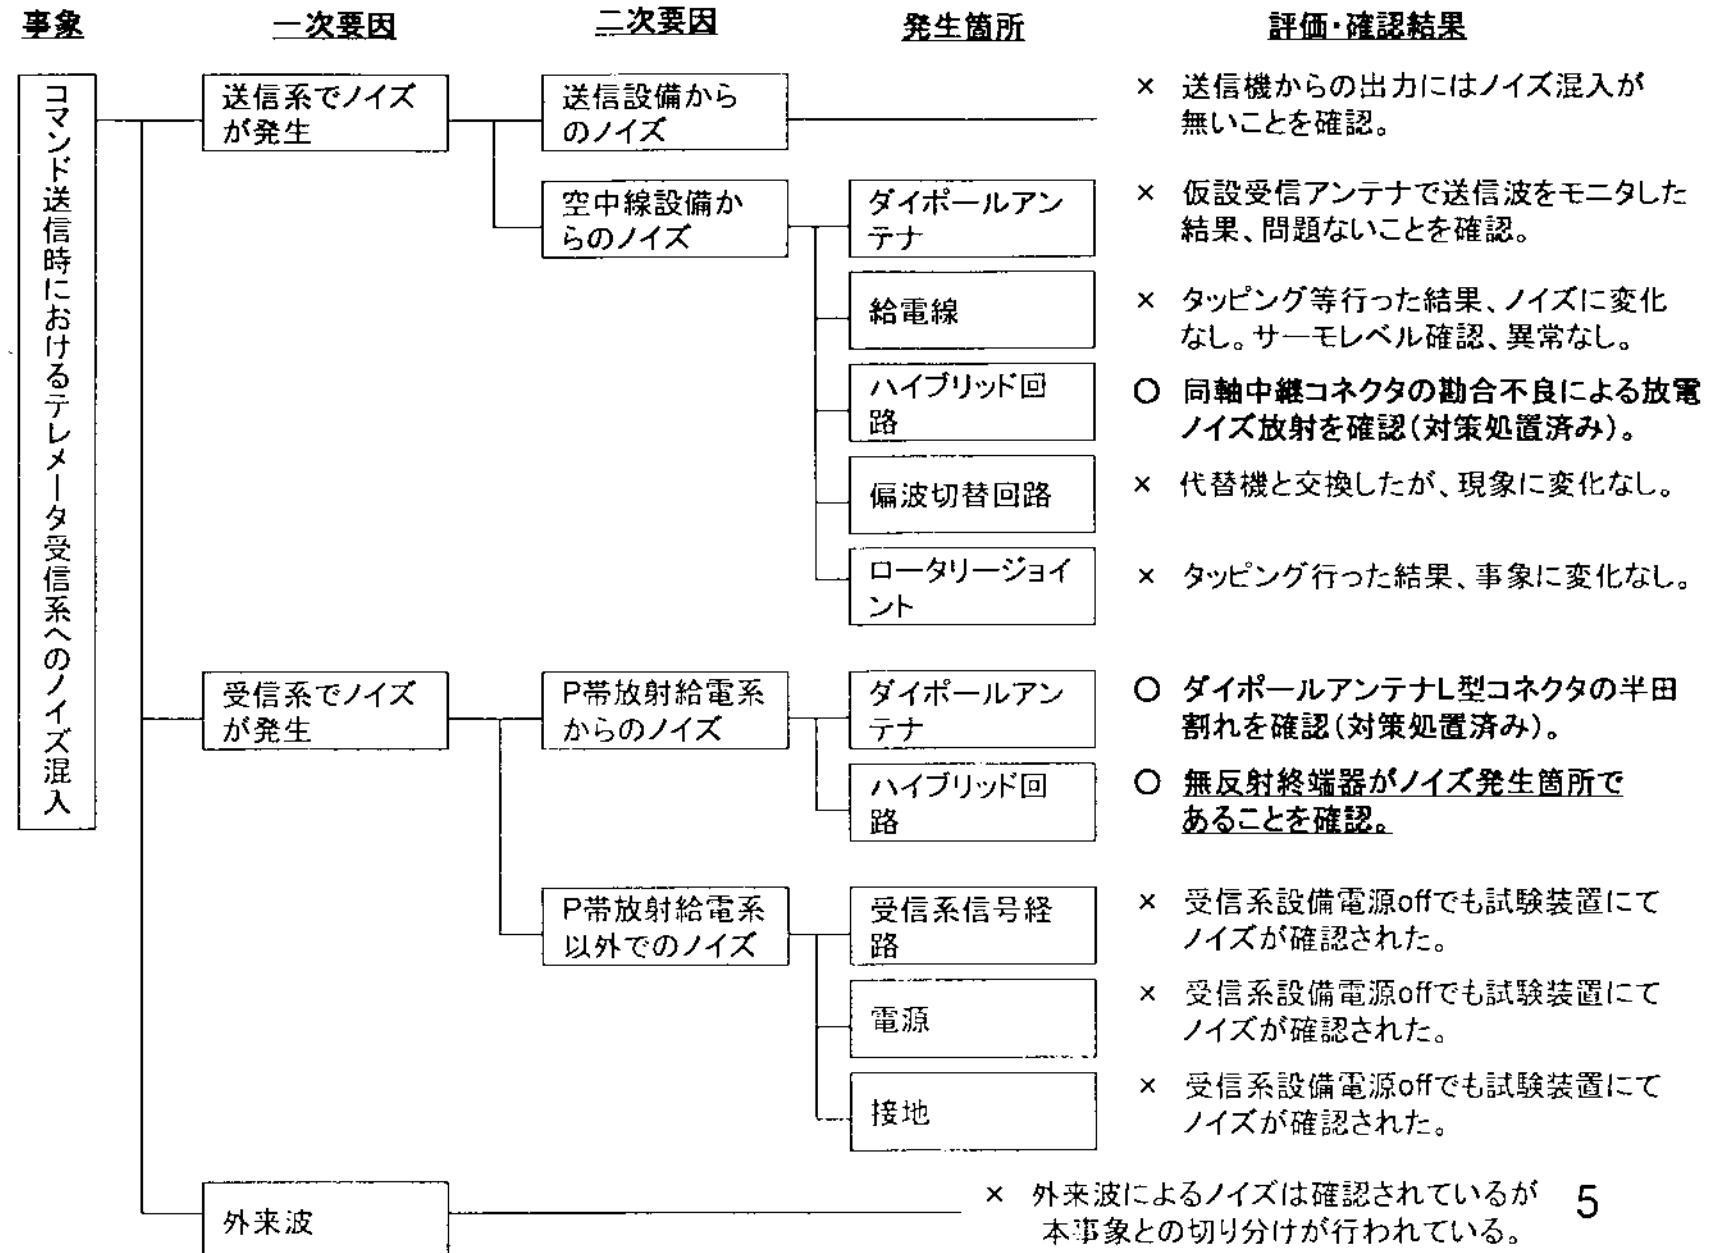
参考：本事象に関する要因分析FTA(概略版)

原因調査の結果、ノイズは複数の要因(コマンド送信系同軸中継コネクタの勘合不良、テレメータ受信系のダイポールアンテナL型コネクタの半田割れ)によるものである事が確認されたため、それぞれ必要な処置を実施し、部品交換・確認試験を順次、実施している。

発生箇所	ノイズ発生メカニズム	対応策	水平展開
従局 受信系ハイブリッド回路内にある無反射終端器	終端器の耐電力不足により、内部の中心導体摺動部で接触不良が起きることでノイズが発生する。	耐電力に充分余裕のある終端器に交換する。	主局についても同一設計であるため、交換を行う。
