# 「あかつき」の金星周回軌道投入失敗 に係る原因究明と対策について

宇宙航空研究開発機構

宇宙科学研究所

2010年12月17日

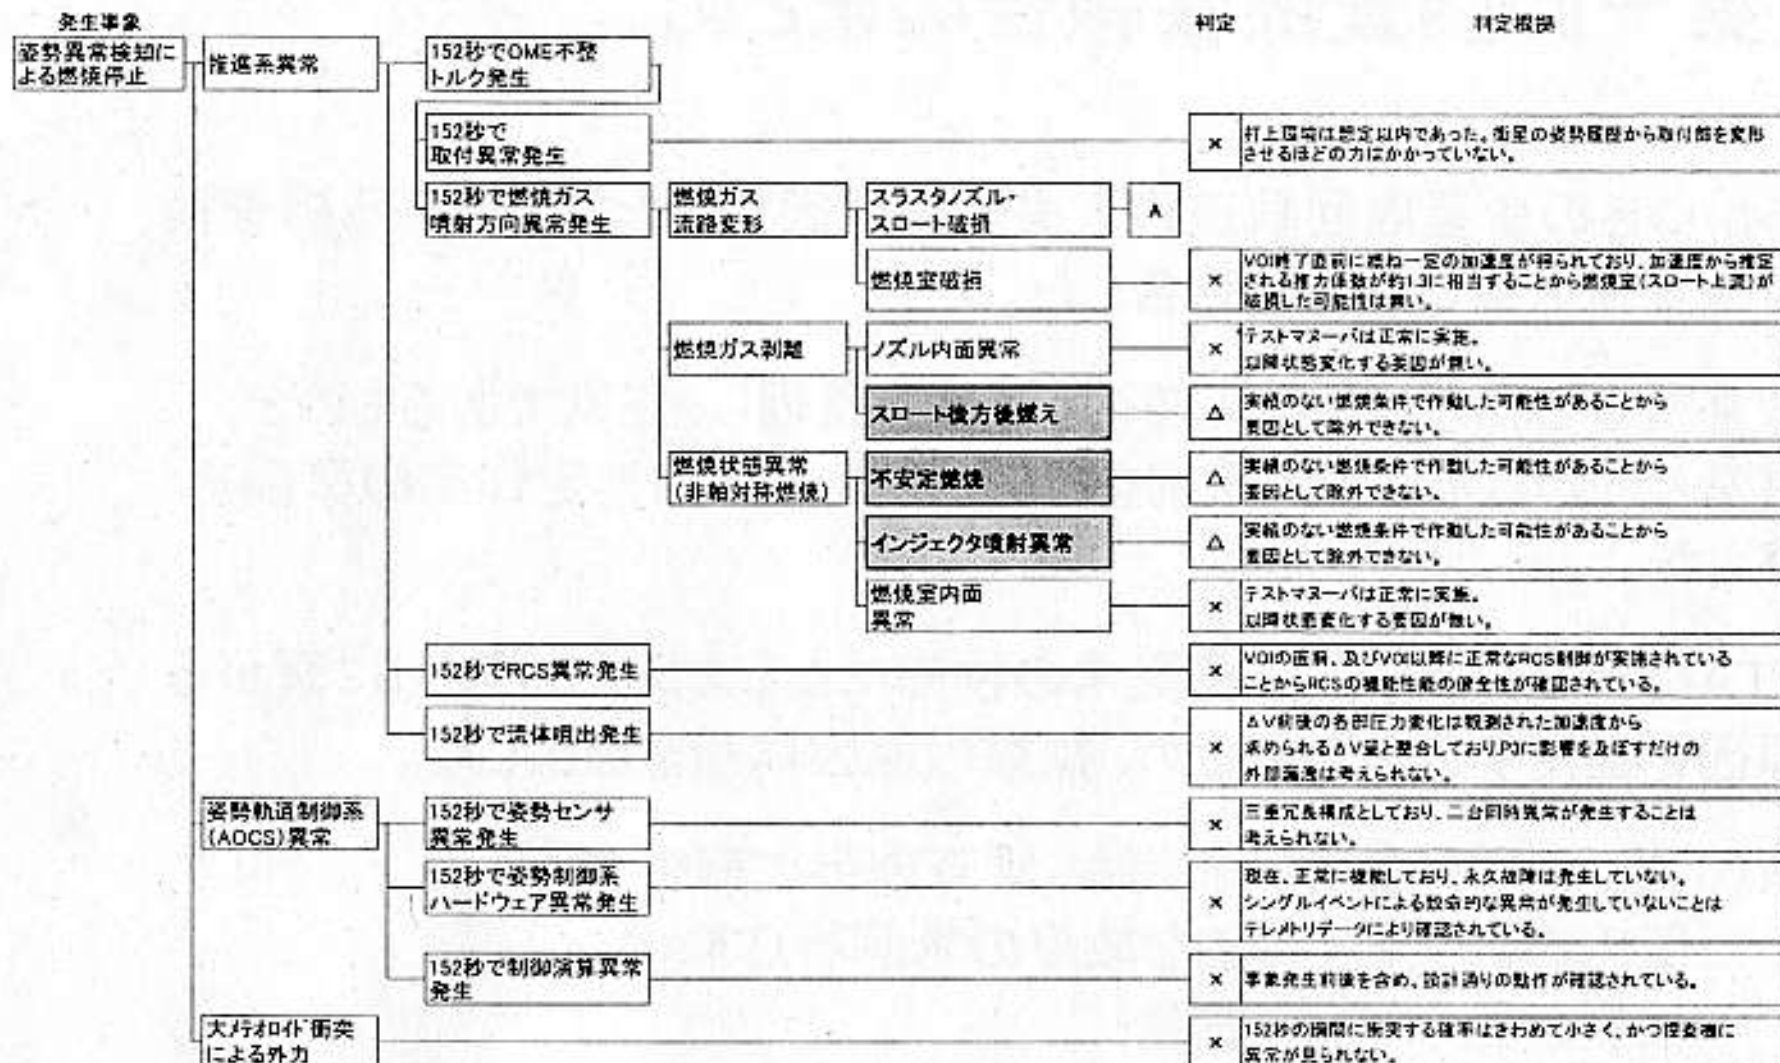
# 2.2 FTA

「あかつき」の軌道投入における不具合は、「金星周回軌道投入失敗」という事象であるが、以下の理由により、今回の原因考察における頂上事象は、「姿勢異常検知による燃焼停止」と設定する。

- ① OME噴射開始後152秒から急激な姿勢変動が検知された。  
(急激な姿勢変動が5秒間継続すると、姿勢制御モードが変化する仕組みとなっている)(資料1-2 § 3.5.3参照)
- ② 158秒で、姿勢制御モードが「軌道制御モード」から「姿勢維持モード」へ変化した。  
(これにより、OME推薬弁は閉となる仕組みとなっている)(資料1-2 § 3.5.1参照)  
→ OME推薬弁は開→閉となり、噴射が中断されたと推定される
- ③ 158秒以降に、酸化剤タンク圧力がステップ状に上昇した(資料1-2 § 3.5.6参照)。  
→ 酸化剤側推薬弁が閉じて、推薬の流れが止まったと推定される。
- ④ 158秒までの加速度積分値と軌道決定結果は概ね整合している。  
(軌道決定結果より、速度増分は135m/sと評価された。一方、資料1-2 § 3.5.2の加速度を158秒まで積分した結果は、133m/sであり、概ね一致する。)  
→ 158秒以降、軌道に影響を与える大きな推力は発生していない、と推定される。
- ⑤ 156～158秒の間、加速度は概ね一定である(資料1-2 § 3.5.5を参照)。  
→ OMEは158秒まで燃焼を継続しており、推進系起因の燃焼停止の兆候はない。

△ 原因である可能性のある要因

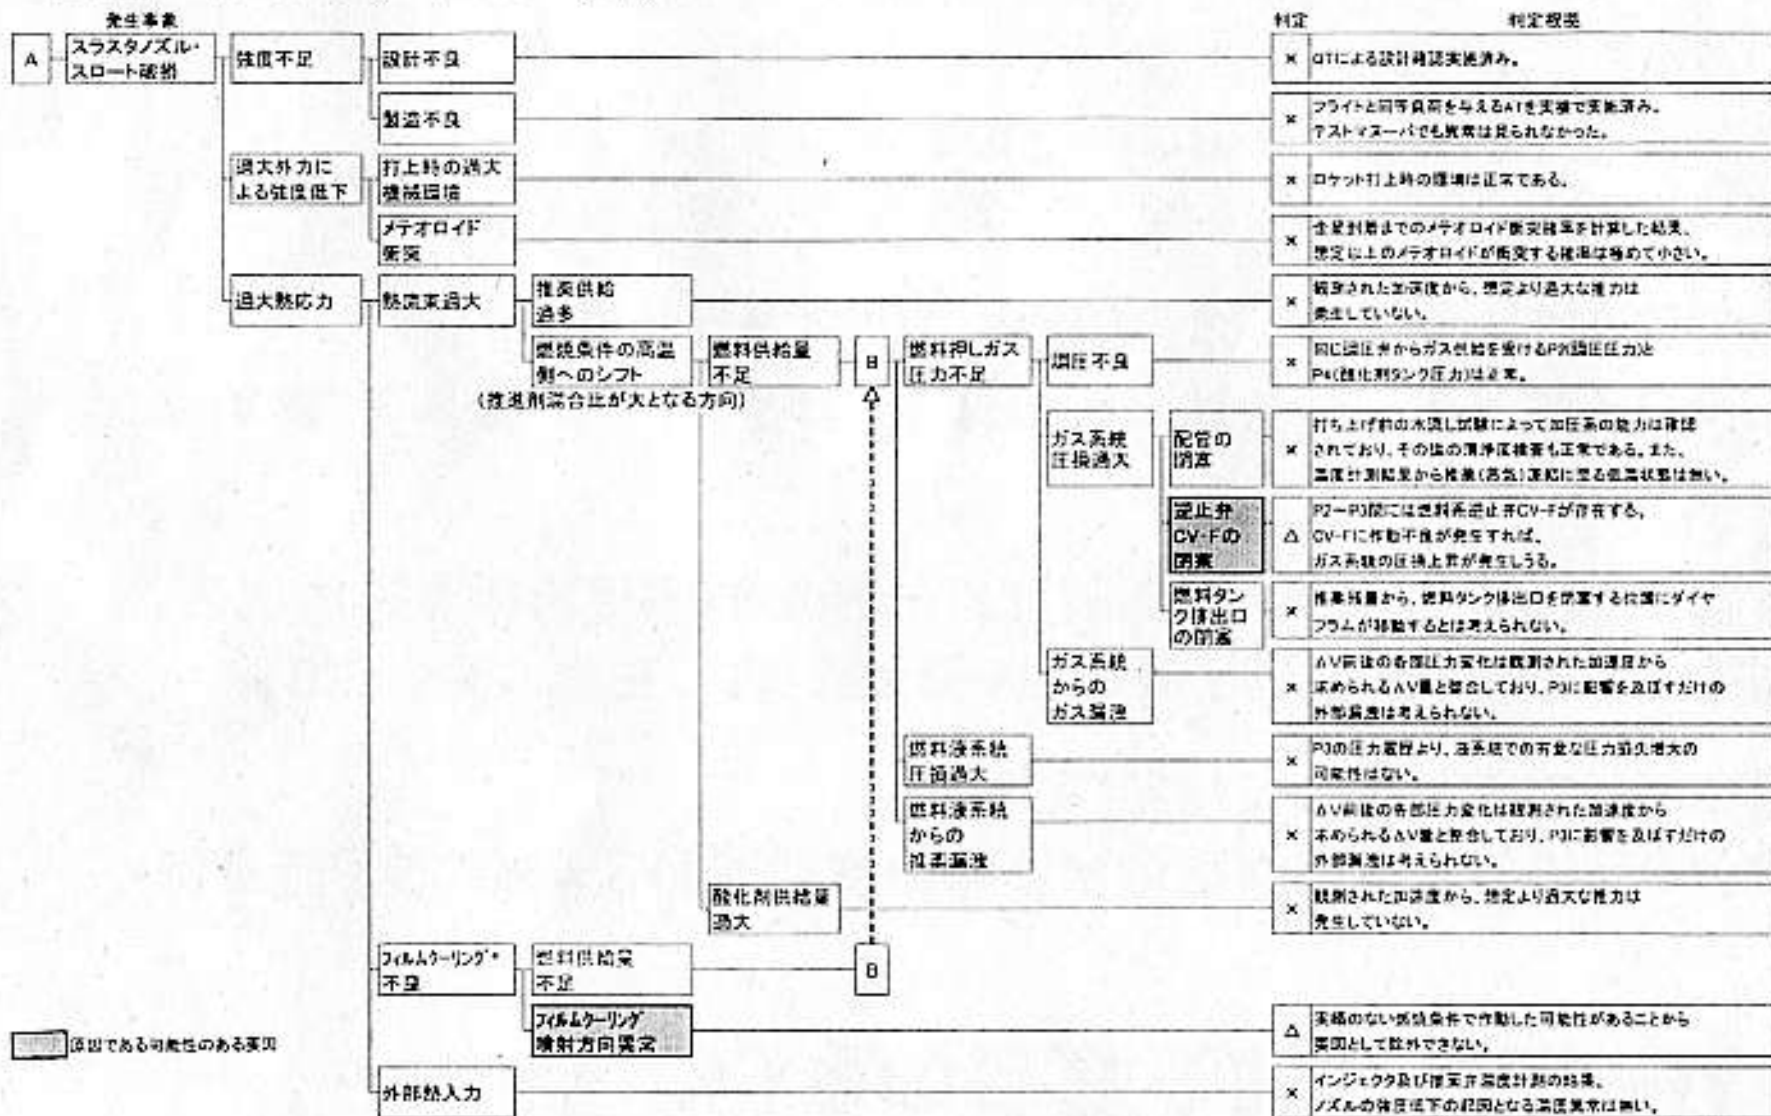
# 2.2 FTA(つづき)

△ 原因である可能性のある要因

・フィルムクーリング：燃料噴射による燃焼器内面の冷却
