# 「あかつき」の金星周回軌道投入失敗 に係る原因究明と対策について(その2)

宇宙航空研究開発機構  
宇宙科学研究所  
2010年12月27日

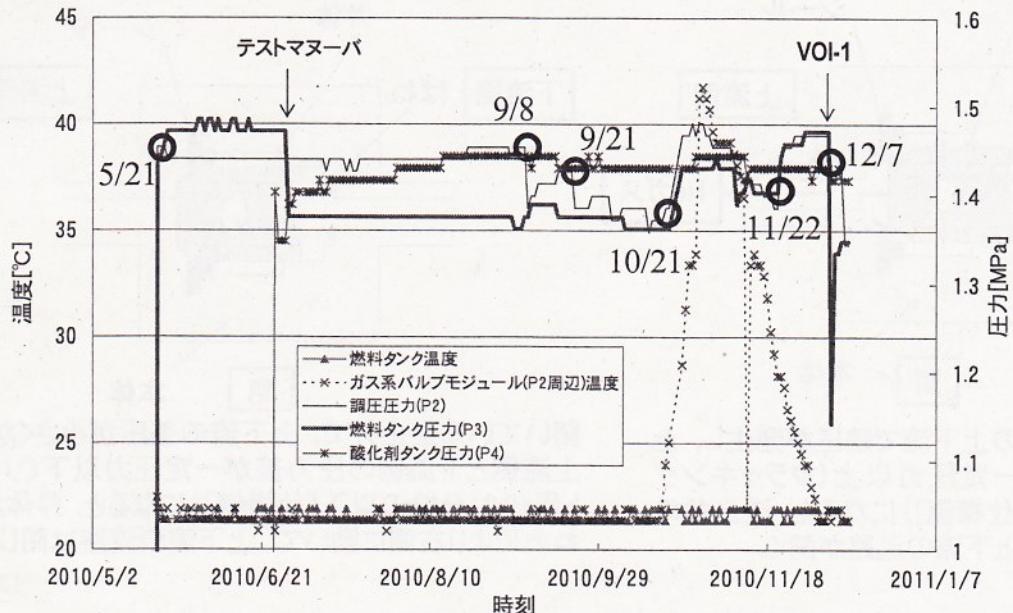
CV-F閉塞の原因究明を進めるに当たり、打上げ後VOI-1終了までにCV-Fに負荷された圧力と温度の履歴を示す。またCV-Fに流体が流れた可能性があると考えられる箇所を○で示す。

- 1) 5/21: 打上げ直後のタンク加圧における挙動は想定通りで逆止弁は正常に機能した
- 2) 6/28(テストマヌーバ): 使用推薦量が少なかったため、逆止弁は作動せず、正常／異常の判断不可
- 3) 9/21, 11/22: 逆止弁上下流の差圧が小さいため、正常／異常の判断不可
- 4) 9/8, 10/21: 判断に必要な高頻度のテレメトリデータなし
- 5) 12/7(VOI-1): § 2.4で解析結果を示すが、閉塞状態にあったと判断

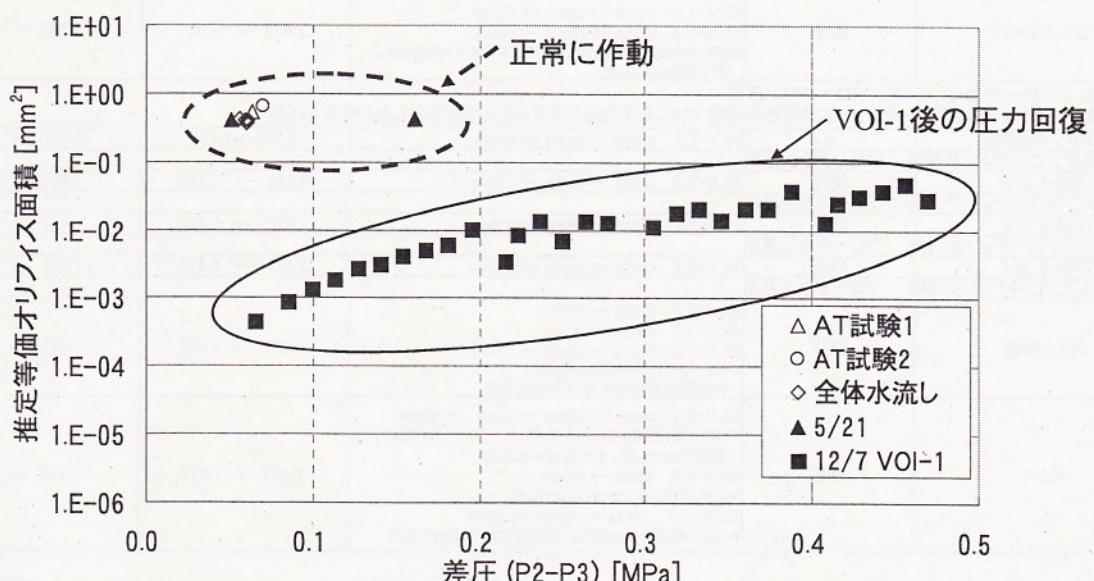
軌道上および地上試験時のP3圧力回復状況から、逆止弁等価オリフィス面積を推定した。

単体AT時からの換算値:  $0.54\text{mm}^2$

VOI-1後の圧力回復時:  $\sim 0.05\text{mm}^2$

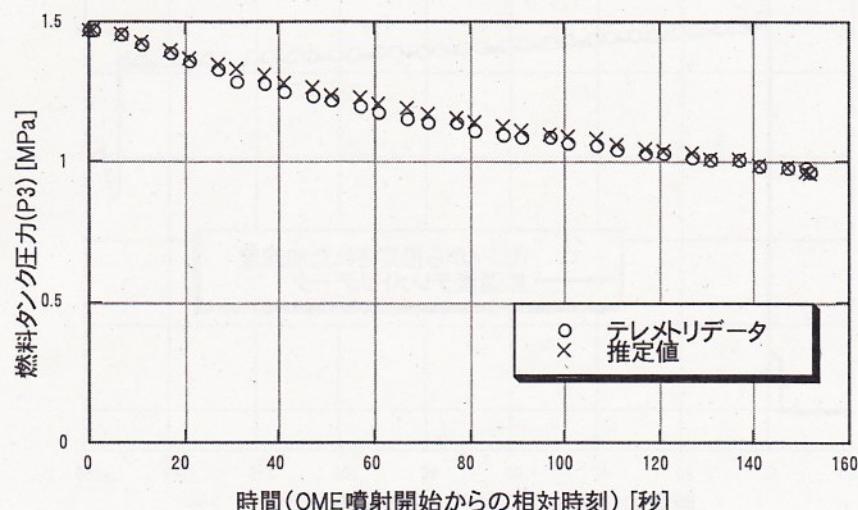
CV-Fがほぼ閉塞(§ 2.4)していたと仮定すると、燃料タンク圧力低下が定量的に説明できる。

OME噴射中の加速度テレメトリデータより、燃焼圧・推薦消費量変化・タンク空所容積変化・燃料タンク圧力(P3)を逐次的に推定した<sup>(注)</sup>。P3の履歴を再現すると、テレメトリデータと概ね一致する。

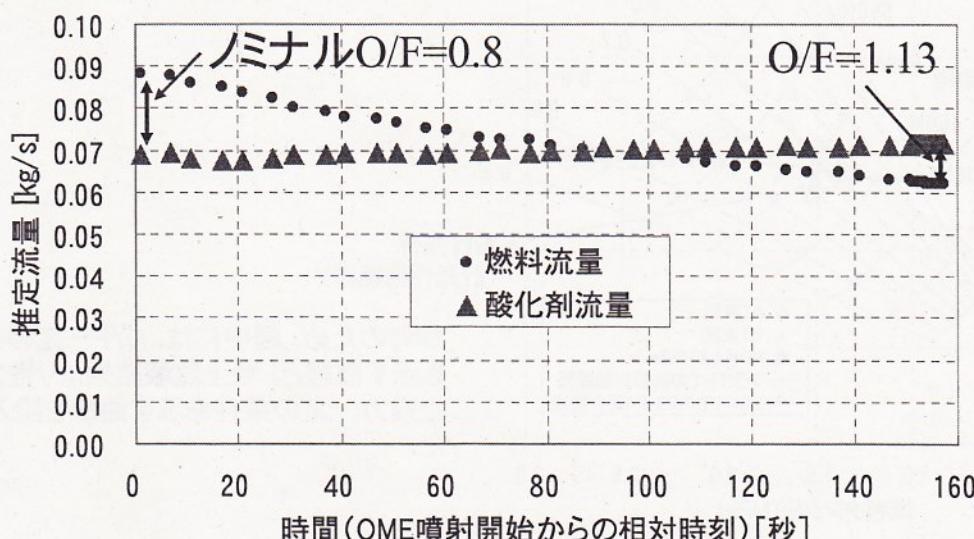
燃料タンク圧力の低下にともない、OMEへの燃料供給量が減少した。一方で酸化剤供給は正常に行われたため、O/Fが、ノミナル値(0.80)から152秒時点で1.13程度まで上昇したものと推定される。

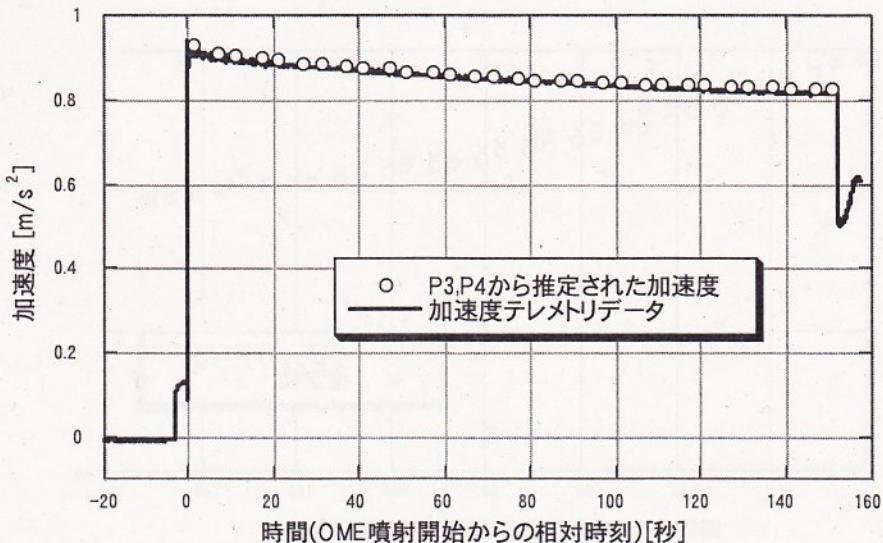
燃料タンク圧力低下により、加速度が低下したことは、定量的に説明できる。

OME噴射中の燃料タンク圧力(P3)、酸化剤タンク圧力(P4)より、地上燃焼試験・解析から予想されたOME推力・OME燃料消費量を用いて、OME噴射中の加速度を逐次的に推定した(注)。加速度の推定結果は、テレメトリデータと概ね一致した。

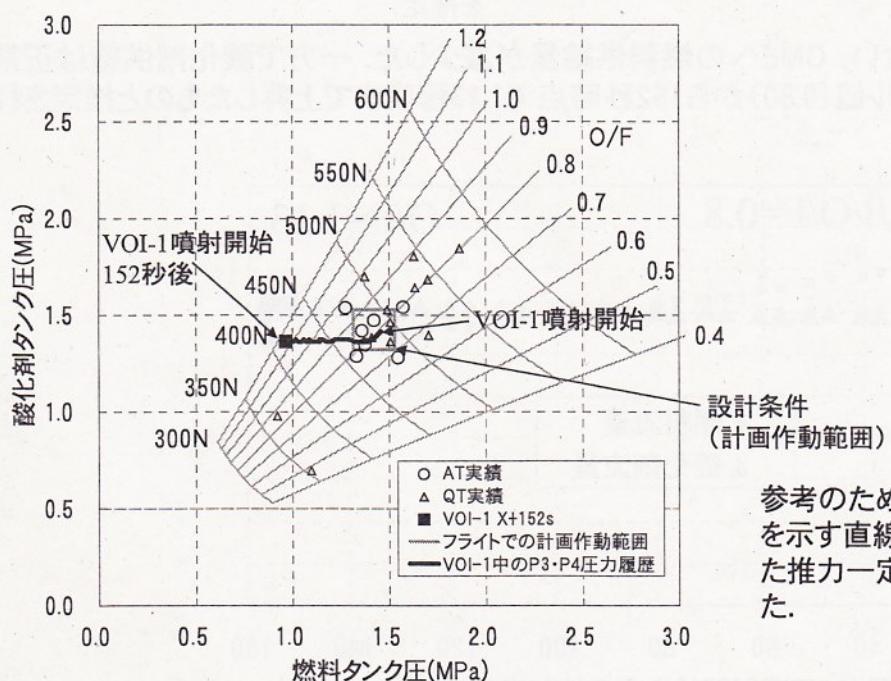
開発段階の地上燃焼試験で実施した試験パラメータの図に、今回のVOI-1時の推定履歴を示す。これから事前の確認試験の範囲を逸脱した状況で運転が行われていたことがわかる。

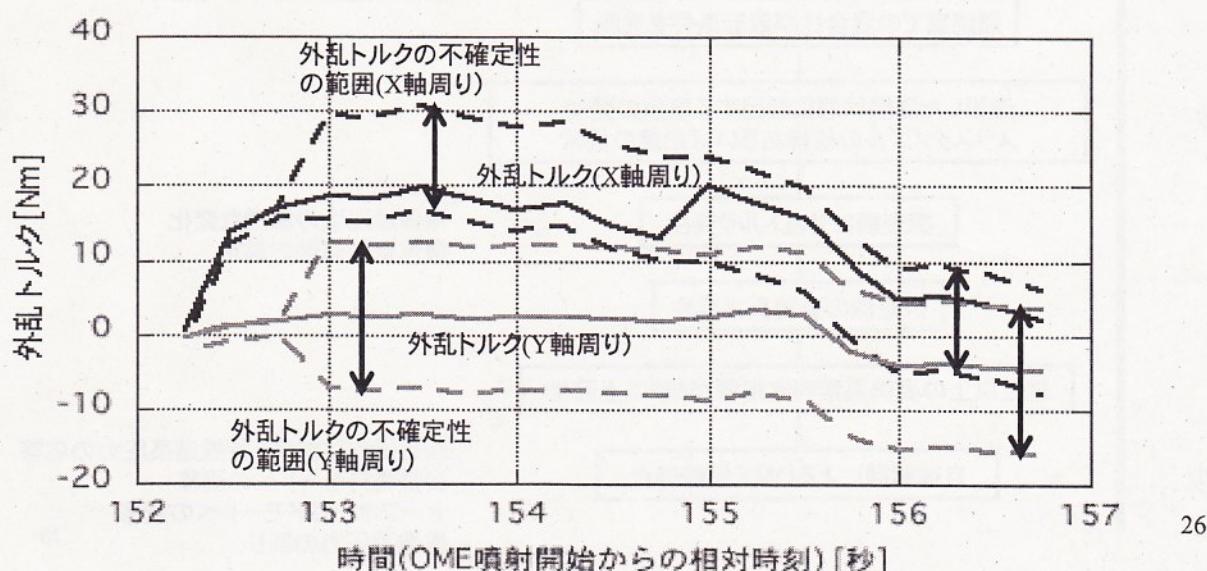
テレメトリデータには、角速度が毎秒8回、とRCS累積噴射時間が2秒に1回記録されている。これらを用いて、機体の角速度をもとに算出されるトルクから、RCS噴射による姿勢制御トルクを減算し、探査機に作用した外乱トルクを推定した。

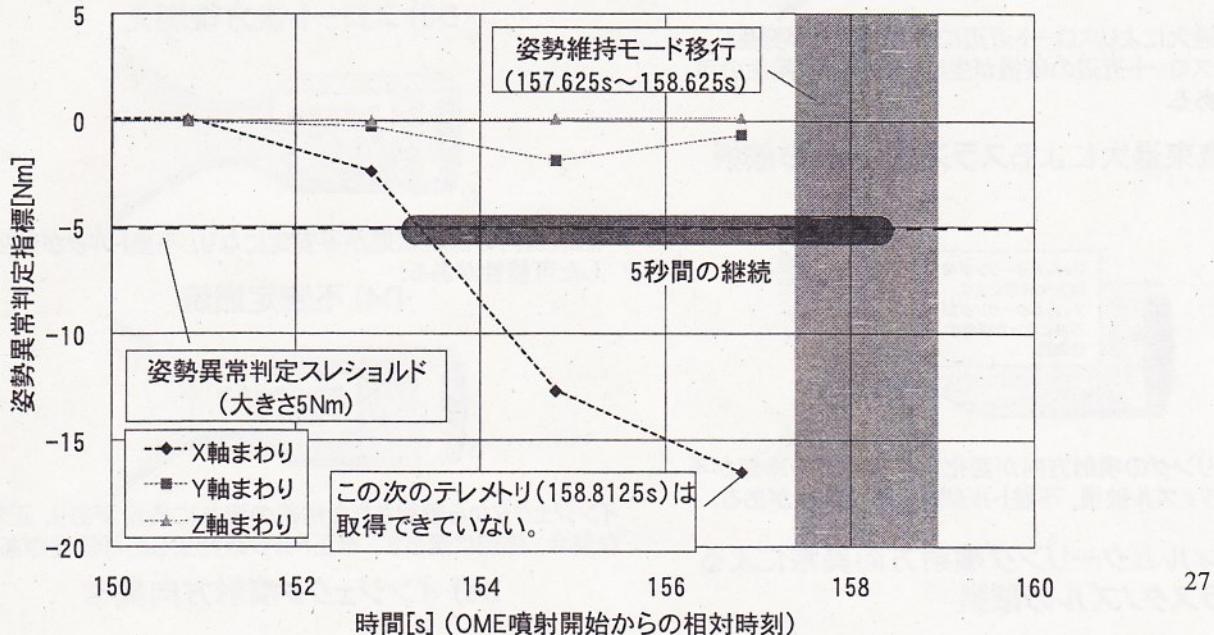
前頁で推定された外乱トルクにより姿勢異常が発生した。下図は、姿勢角誤差、角速度誤差を元に算出する姿勢異常判定指標<sup>(\*)</sup>のテレメトリ(0.5Hz)をプロットしたものである。同指標が規定値(X, Y軸まわりは5Nm, Z軸まわりは2.5Nm)を連續5秒間上回ったところで、姿勢保持を継続できないと判断するロジックになっており、実際に姿勢維持モードに移行した。

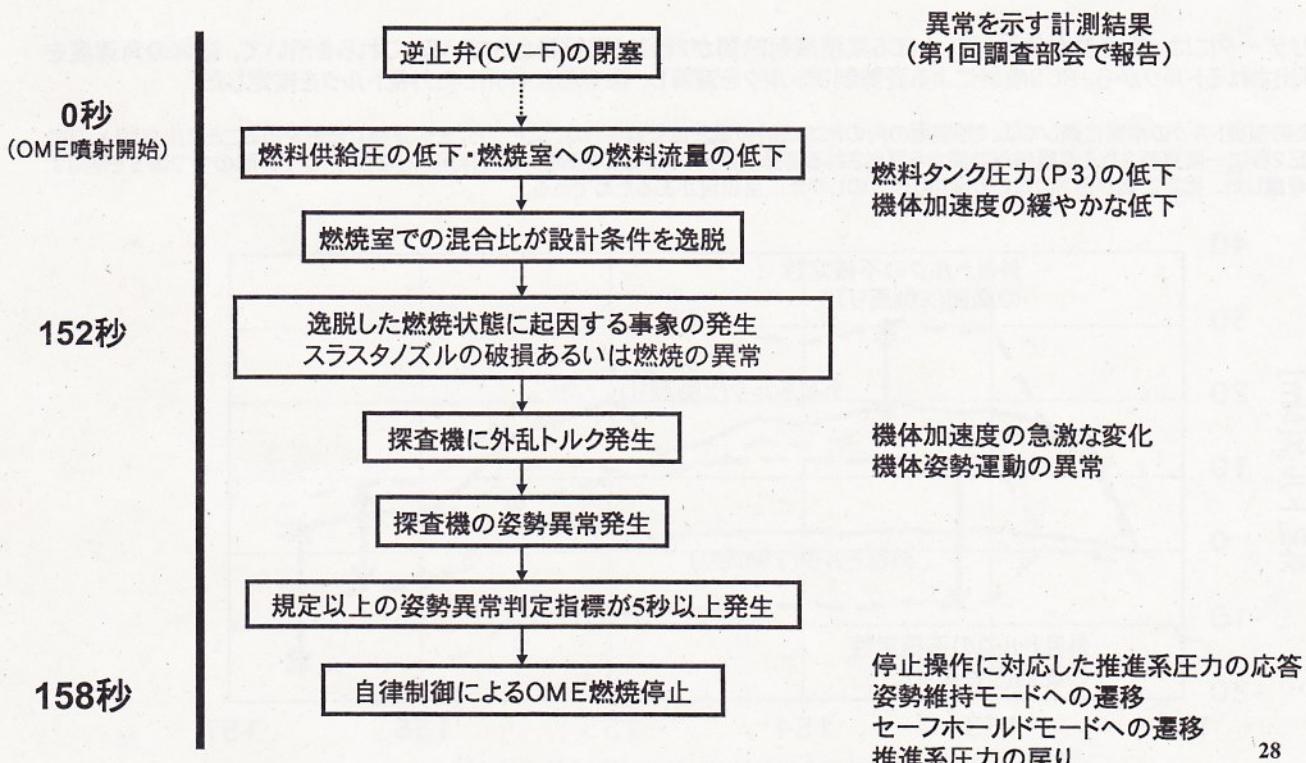
以上の考察結果を基にCV-F閉塞からOME燃焼停止に至る推定シナリオは以下の通りと考えられる。またこれにより付随して起きた計測結果の異常を矛盾なく説明できる。

・「あかつき」の金星周回軌道投入失敗は、燃料逆止弁の閉塞故障により、燃料タンク圧力が計画値から低下した結果、OMEへの燃料供給が減少し、燃料と酸化剤の混合比が計画で想定した範囲を逸脱したため、OMEの燃焼異常を引き起こしたことによると推定される。

- 逆止弁不具合メカニズム検証のための検討・再現試験
- 設計燃焼条件逸脱時のOME燃焼状態と、燃焼器・ノズルへの影響検証のための解析・再現試験
