## 安全2-1-2 (委26-1)

### H-IIA ロケット 19 号機の打上げ延期について (搭載機器の不適合への対応)

平成 23 年 9 月 7 日  
宇宙航空研究開発機構  
三菱重工株式会社

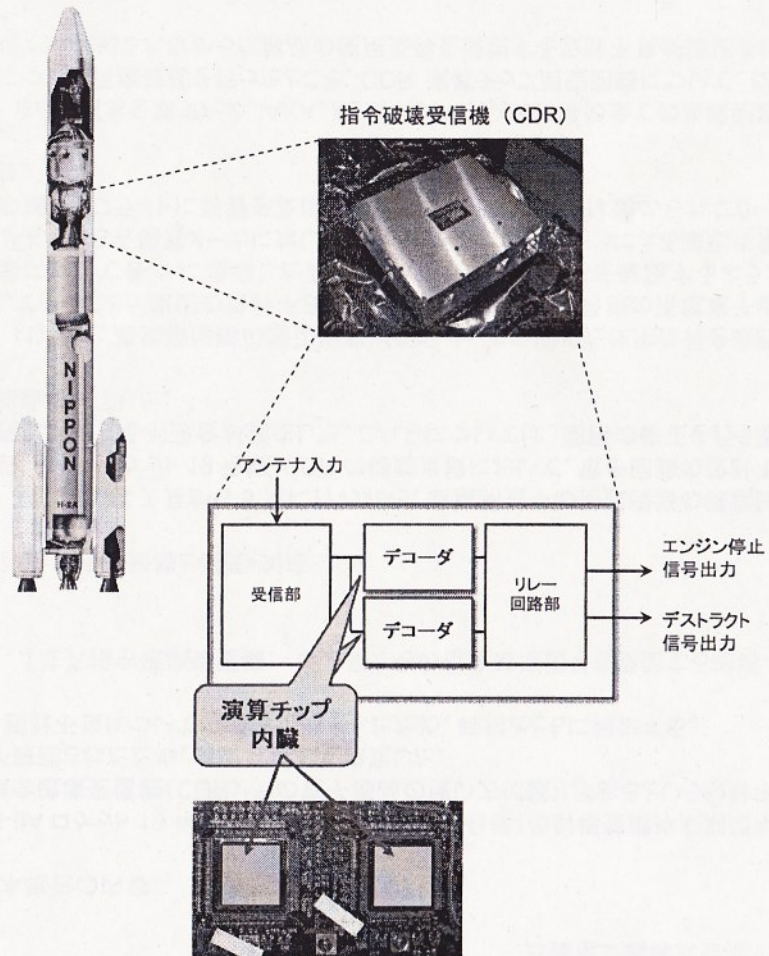
指令破壊受信機(CDR)の概要

- 演算チップのある特定のピンについて、グランド(0V)に接続するよう使

- 用条件に定められていたが、製造図面等に反映されていなかった。
- このため、予期せぬ動作が起こる可能性を否定できなかった。

- (4) 当該演算チップ周辺回路の設計不良について対応を行う必要があることから、打上げを延期し、以下のとおり対応した。
  - 当該ピンを部品メーカーの使用条件に従って接続し、単体試験を実施した。その後、JAXA/MHI/機器メーカーによる改修後データ確認会を実施し、19 号機の機体に搭載した。
  - 搭載状態で点検を実施し、機体全体としての健全性を確認した。
