「あかつき」の金星周回軌道投入失敗 に係る原因究明と対策について(その3)

宇宙航空研究開発機構

宇宙科学研究所

2011年6月30日

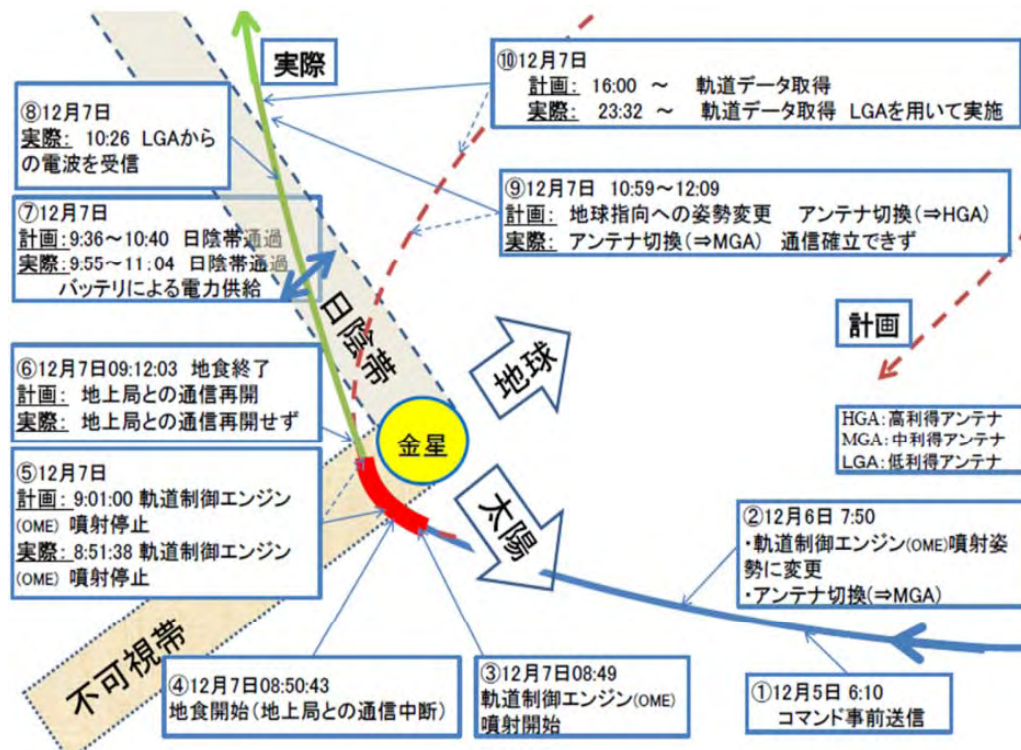
軌道投入マヌーバ(VOI-1)の運用計画・実際

- 金星探査機「あかつき」は平成22年5月21日にH-IIAロケット17号機で打ち上げられ、平成22年12月7日金星周回軌道への軌道投入マヌーバ(VOI-1)を実施。燃焼開始後約152秒後の大きな姿勢変動の後、約158秒後に燃焼を停止(予定では約720秒後に燃焼停止)。金星周回軌道投入に失敗し太陽周回軌道を飛行中(下図参照)
- 平成22年12月8日の宇宙開発委員会において原因究明並びにそれらの対策等に必要な技術的事項について調査部会において調査審議することを決定。

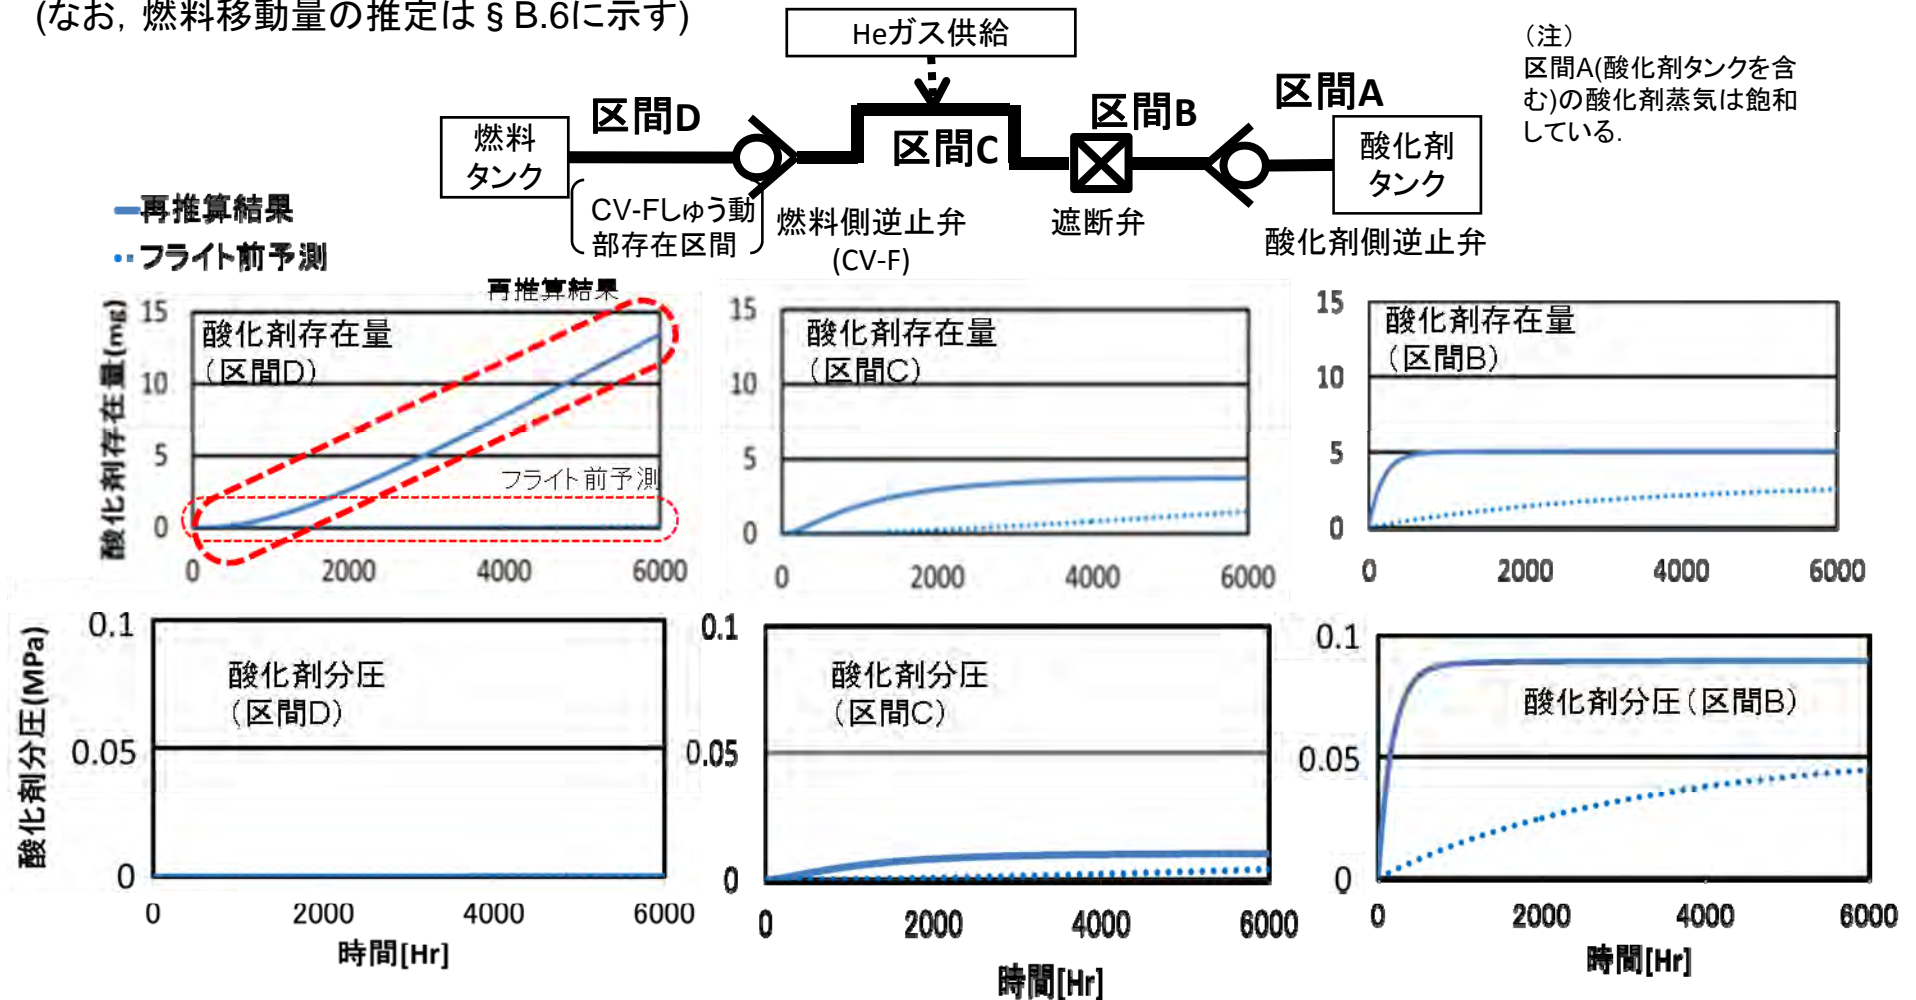
実測した逆止弁・遮断弁の酸化剤移動速度を使って、あかつき推進系のガス供給配管を移動する推薬蒸気の量を算出した。区間D(燃料側逆止弁下流)に6,000時間(推薬充填後, VOI-1までの時間)で移動する酸化剤は、フライト前の予想よりも2桁多い値であった。(なお、燃料移動量の推定は § B.6に示す)

区間Dには燃料タンクの空所容積も含まれ、その容積は他の区間より3桁大きいことから、分圧の差が保たれて、燃料側逆止弁での酸化剤移動が継続して起きる、と理解される。

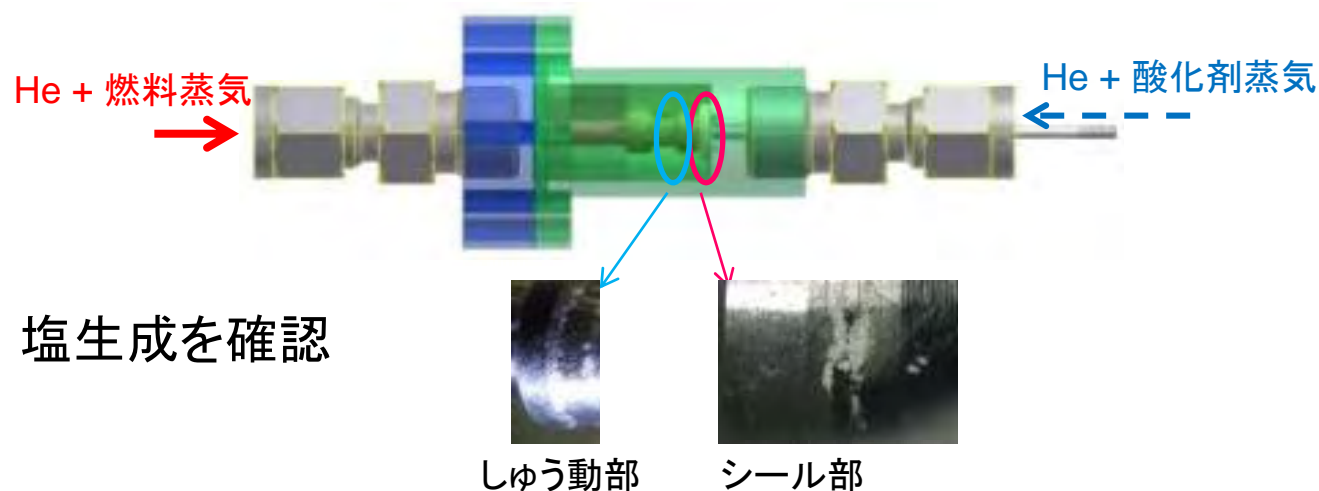
逆止弁内部で酸化剤と燃料の蒸気が混合した場合に、反応生成物として固体の塩の生成可能性を、実機と類似形状の透明な逆止弁モデルを試作して観察。

シール部付近およびしゅう動部近傍に、固体の塩生成を確認
なお、塩の生成は以下の反応による。

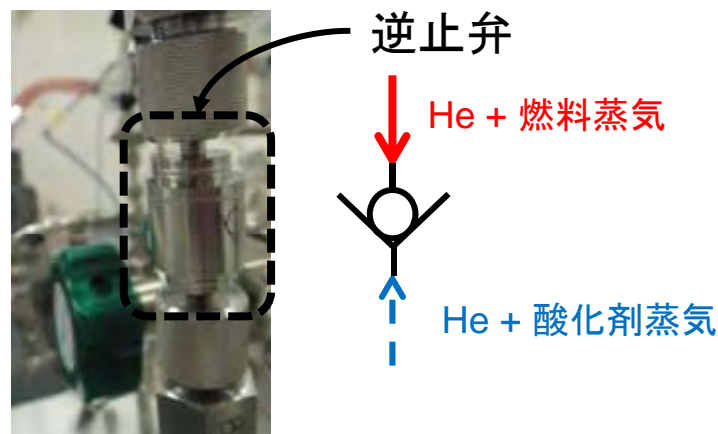
逆止弁閉塞再現試験の様子

軌道上経過時間を模擬(酸化剤移動量を合わせる)した状態で、塩が生成していることを目視で確認した後、直接弁体を押し込んで弁動作を確認した。

塩生成前に必要な押し込み力(クラッキング圧力に相当)が160gf程度であるのに対して、塩生成後は10回中3回、その2.5倍までの力を加えても弁は動作せず、閉塞状態が観察された。

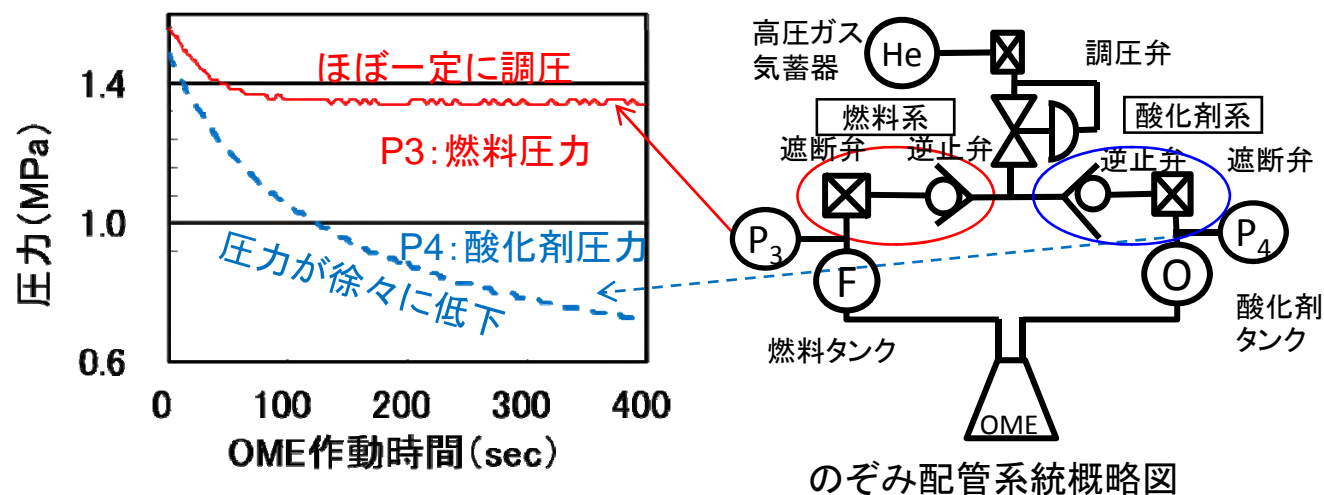
不具合発生時、OME噴射中のP3は保持されたものの、P4は保持できず下降を続けた。そのため、推力・加速度が想定以上に低下し、増速不足となった。その原因として、ガス供給配管の酸化剤側遮断弁で閉塞が起こったと結論した(下図参照)。

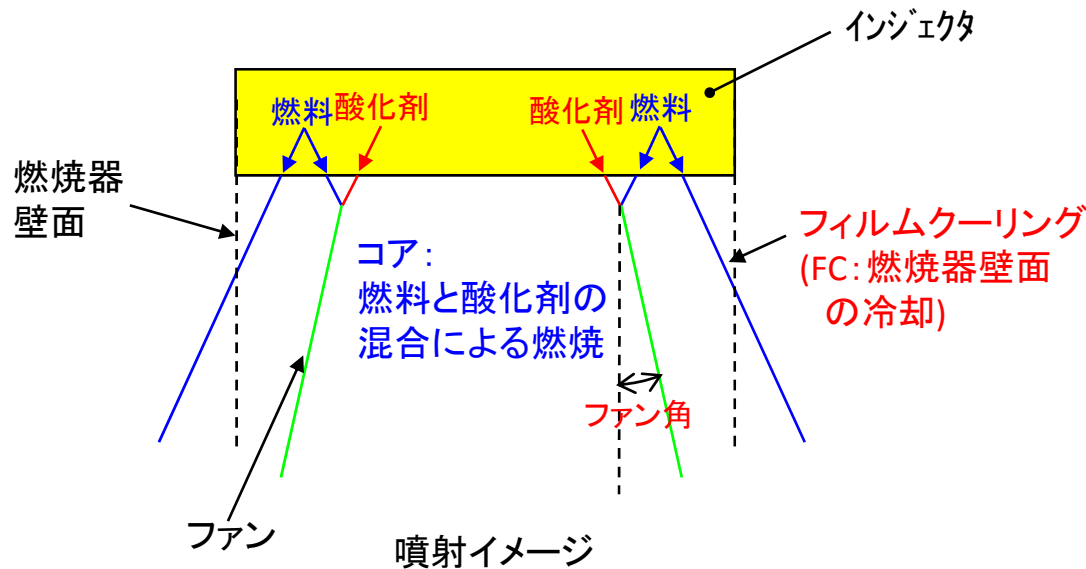
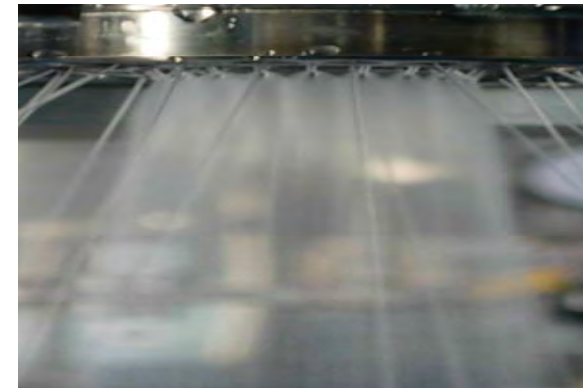
噴射状態確認試験の様子
(イメージ図)

VOI-1の作動点においてもフィルムクーリング噴射方向角, コア推薬(燃料・酸化剤)噴射方向角, コア推薬が衝突した後のファン角に対して異常は認められずほぼ設計値通りであった。

以上より以下2項目は原因候補として可能性が低いと判断できる。

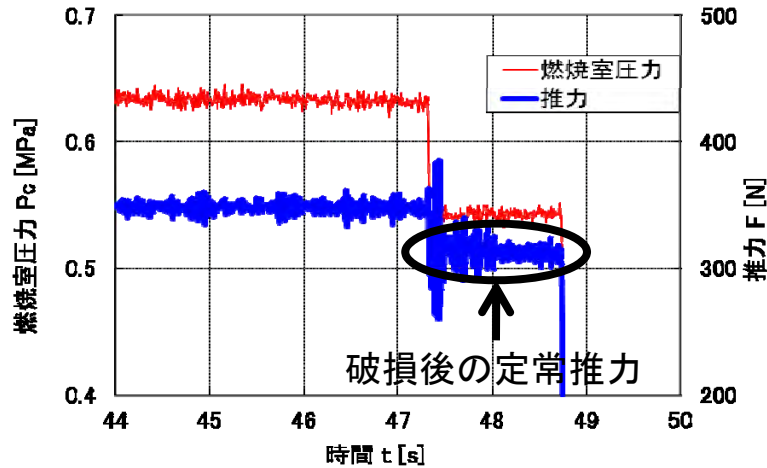
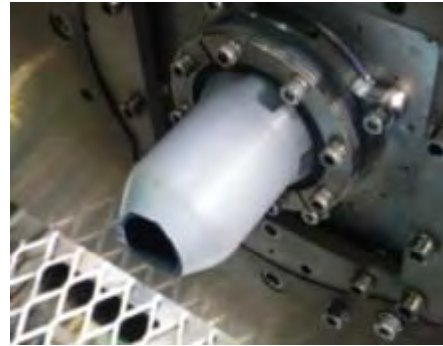
地上燃焼試験後の燃焼器
(スラストノズル部で破損している)

設計条件を逸脱した燃焼条件で燃焼器が破損した

- 燃焼器が破損したときは, 着火直後の急激な温度上昇が終わり, 燃料供給減少によるO/F変化に伴い準静的に温度が上昇していく過程であった.
- 燃焼試験後の破面観察で破壊の起点が確認され, 起点近傍で明確な材料欠陥は観察されなかった. すなわち, この破損は単純な製造不良では無いと言える(§ C.2)

この結果により燃焼条件の逸脱による熱負荷の増大により燃焼器の破損が起こりうる事が示された.

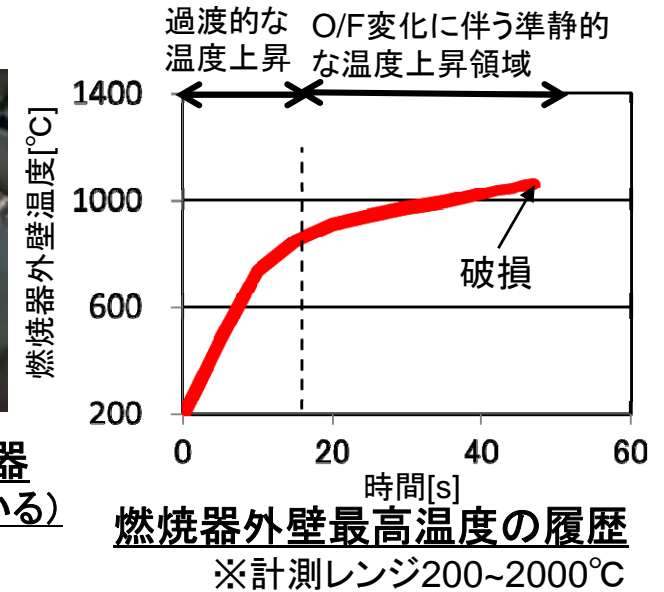
燃焼器破損前後の推力・燃焼圧の履歴

また, 燃焼試験(その1)でD-1の事象が起きた後の推力変動の時間履歴は, 金星投入時に観察された推力履歴と似た変化をしている.(想定される破損の様子と金星投入時に得られたデータとの整合は § C.3, C.4に示した)

これらを総合して, OMEが受けた影響は”熱流束過大によるスラストノズルの破損”(D-1)である可能性が高いと結論する.

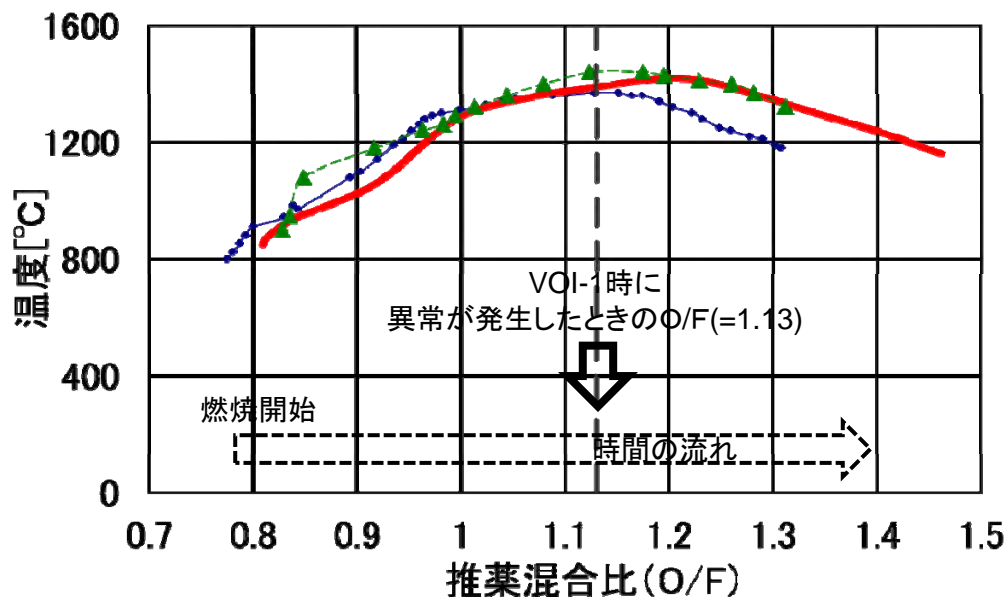
燃焼試験(その2)での燃焼器外壁最高温度の履歴

- 2つの燃焼器で燃焼試験を実施し、そのうちの片方でスラストノズルが破損。
- 設計範囲をどの程度超えると破損するかについては、燃焼器の個体差による。
- 燃焼試験その1とその2で破損する・しないの差異が生じたのは、この個体差に起因すると推定される。
- なお、フライト品は計画作動範囲でのAT試験で燃焼器の健全性を確認した後、フライトに供した。

試験の結果、軌道上で不具合が発生した条件(O/F=1.13)を超えても、以下のように各候補事象は再現しなかった

- 燃焼器の破損はなかった(D-1, 2)
- 燃焼効率の低下は認められずスロート後方での後燃えはなかった(D-3)
- 燃焼状態(温度分布・燃焼圧)は安定しており、燃焼器内での異常な燃焼は無かった(D-4, 5)

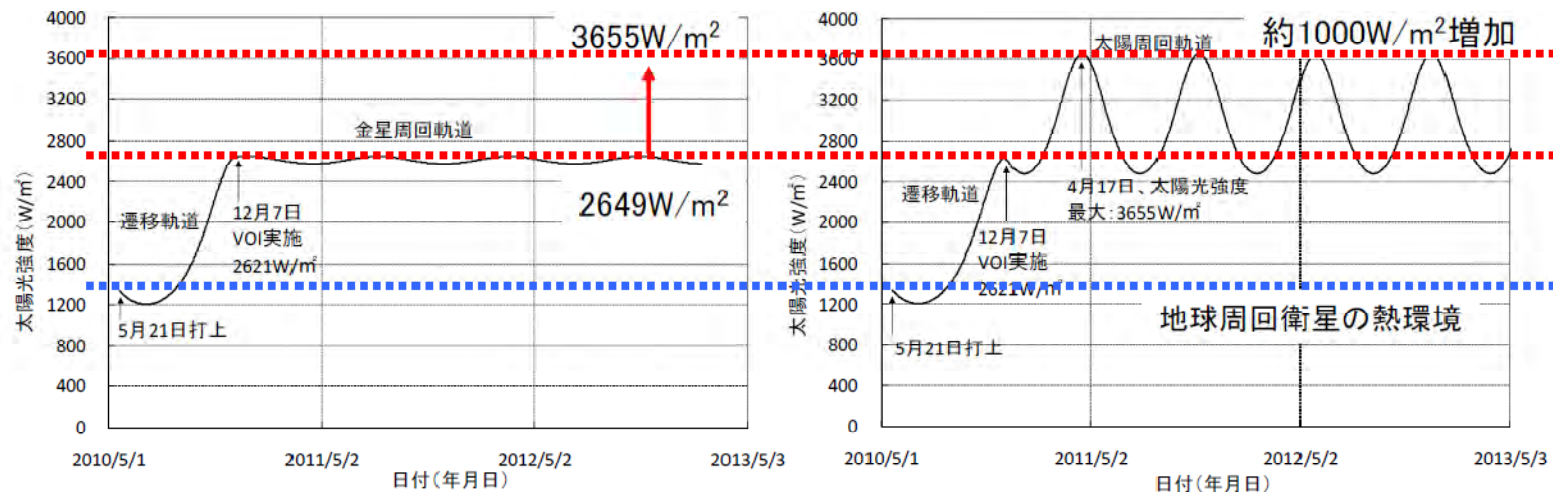
金星周回軌道に投入した場合の熱環境

あかつきは、金星軌道投入失敗により当初想定していない軌道を航行することになったため、近日点近傍で機器が高温になる恐れがある(下図を参照)。そのため、想定外の高温に晒される表面熱制御材が劣化し、探査機内部の温度が上昇する懸念がある。

上図は近日点マヌーバを実施しない場合の熱環境の時間履歴を示している。近日点マヌーバは、近日点高度を変えず、遠日点高度を下げるものである。したがって、近日点マヌーバを実施しても、それ以降の高温側の熱環境は大きく変化しない。

- 4月17日の近日点では、探査機の+Z面を太陽指向とすることで、許容温度範囲に維持した。
- 近日点マヌーバは、噴射姿勢を維持できる許容時間を考慮して計画する。
