補足資料集

A.1 故障の木解析(FTA)によるあかつき不具合原因の考察

A.2a あかつきFTA

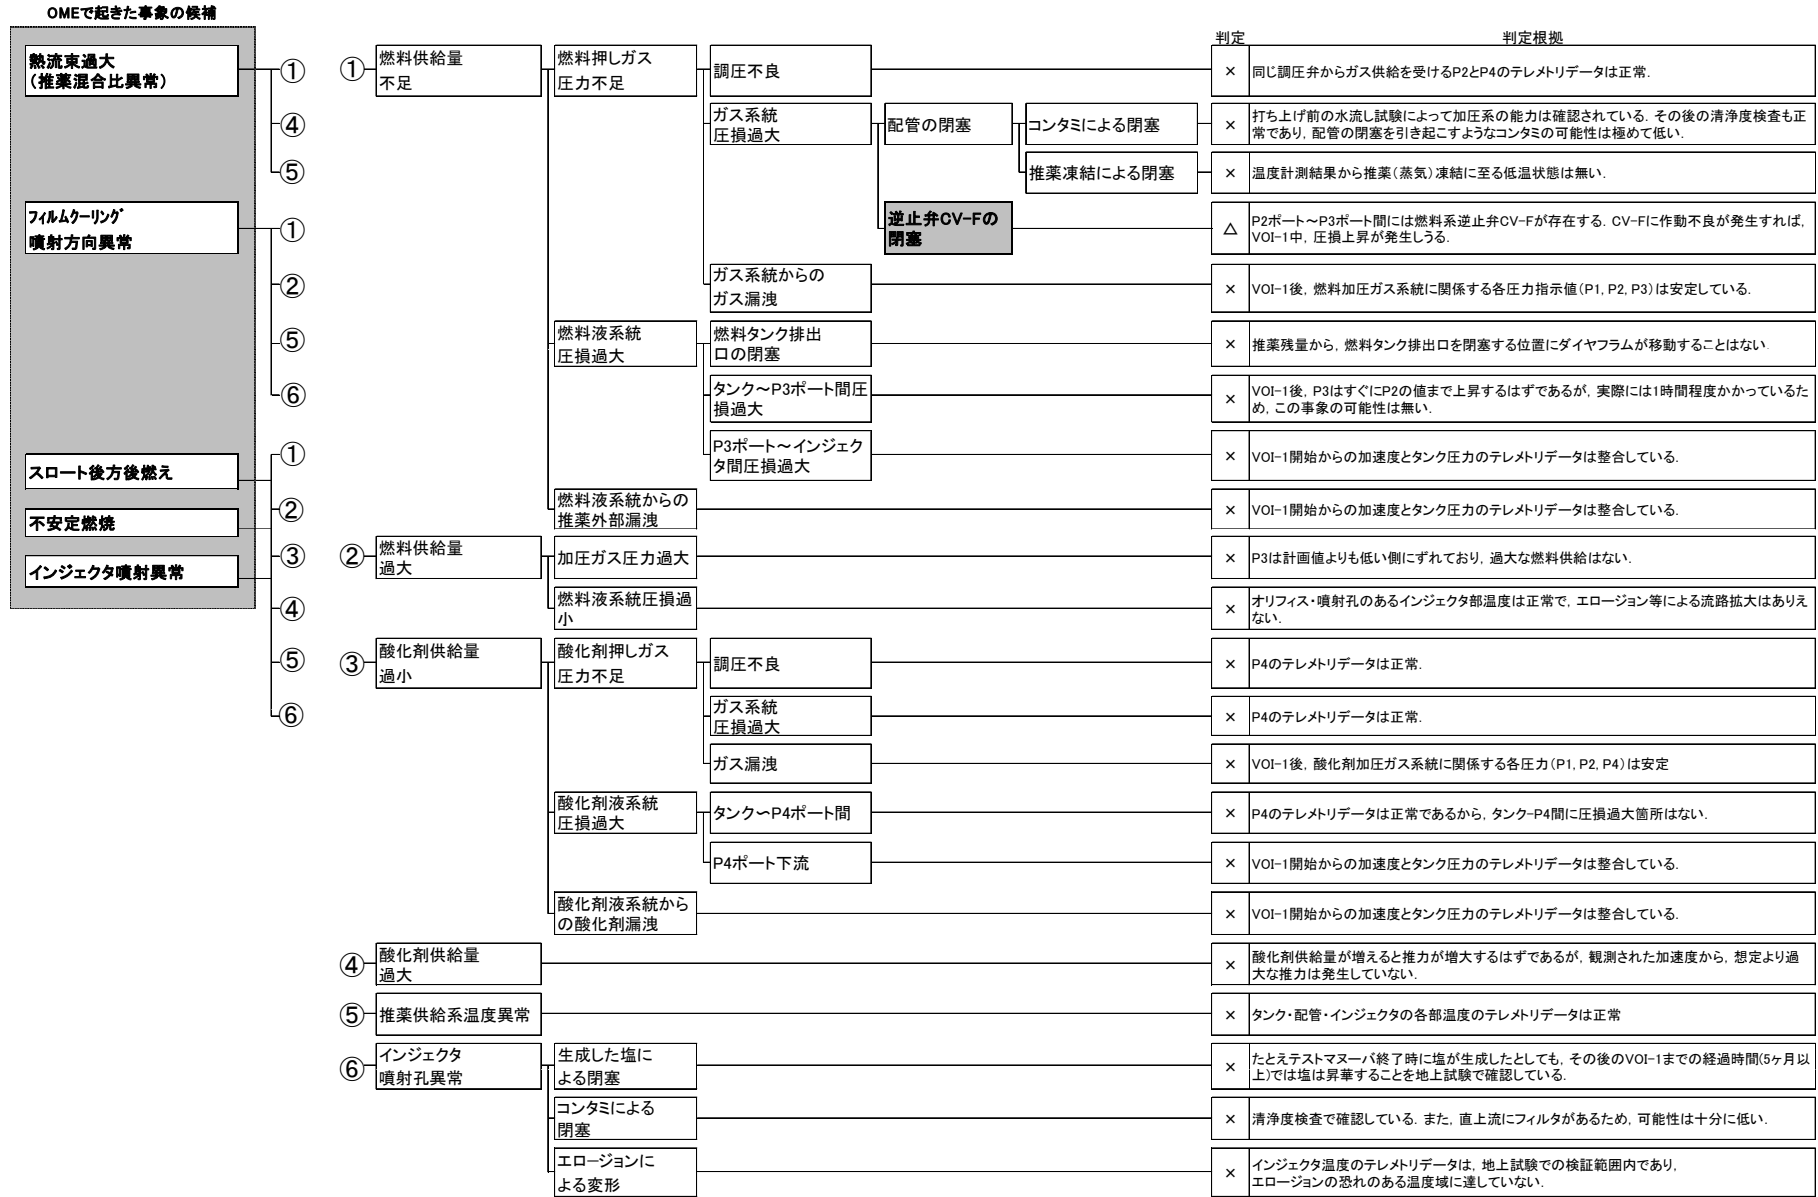
A.2b あかつきFTA

OMEに起きた事象(5候補)の原因推定を行い、「逆止弁CV-Fの閉塞」を特定した

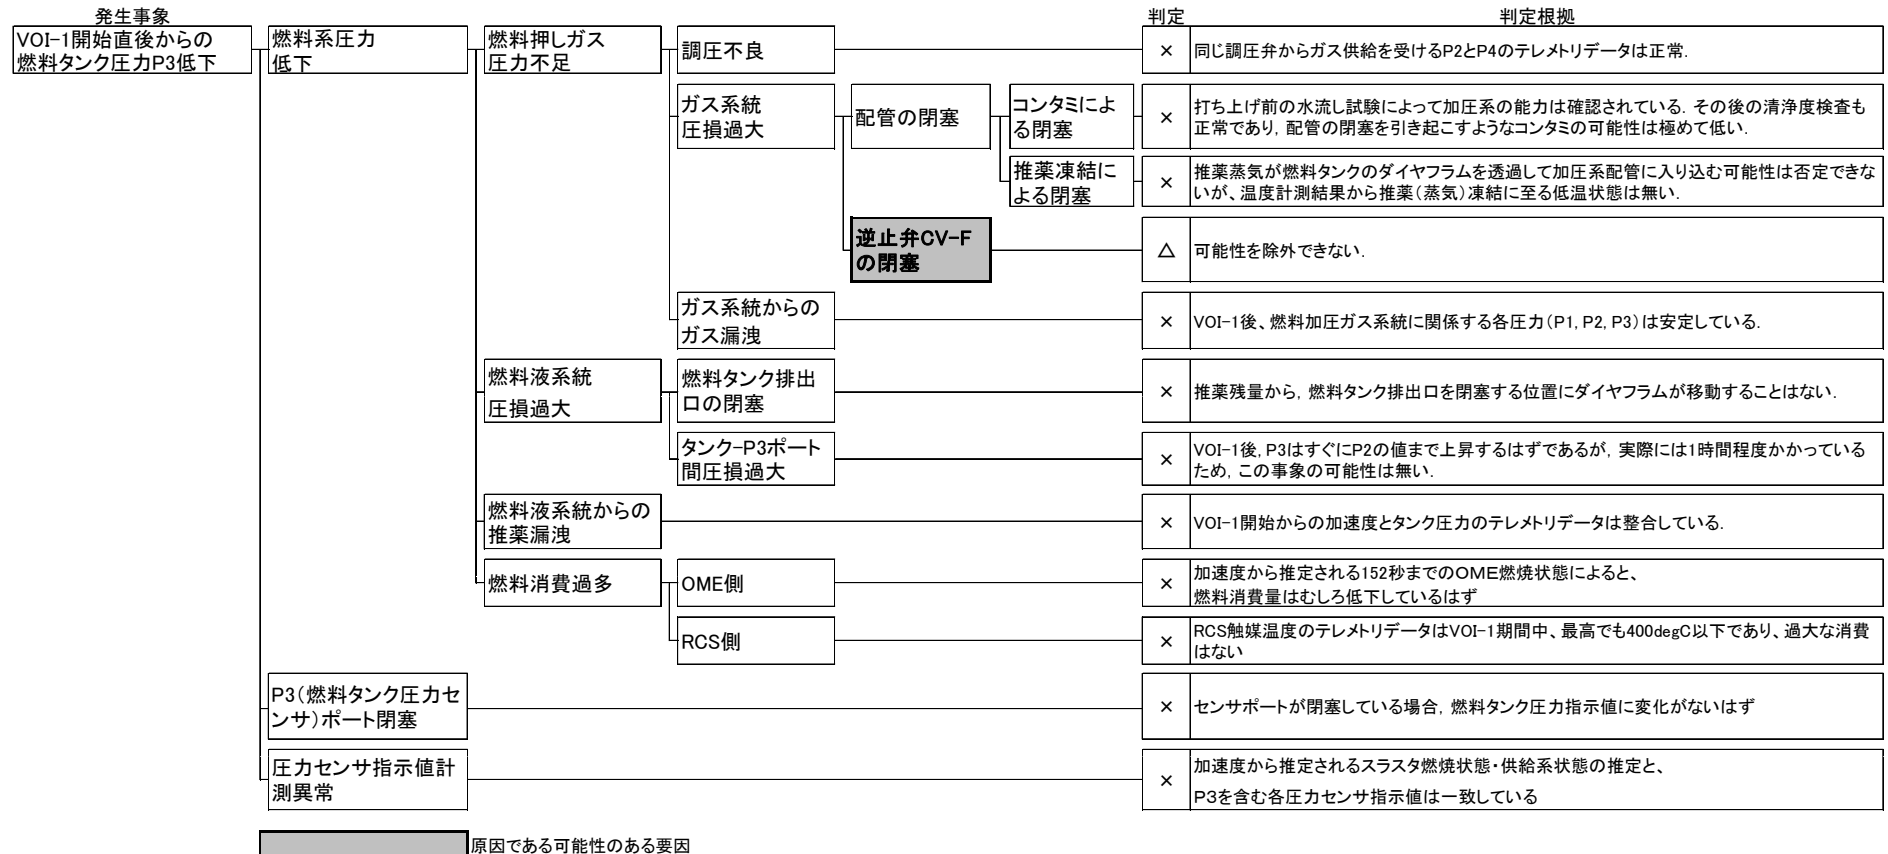
A.2c あかつきFTA

参考として、VOI-1時に発生した別の不具合項目「燃料タンク圧力P3低下」の原因推定を行い、A.2b項と同じ「逆止弁CV-Fの閉塞」を特定した

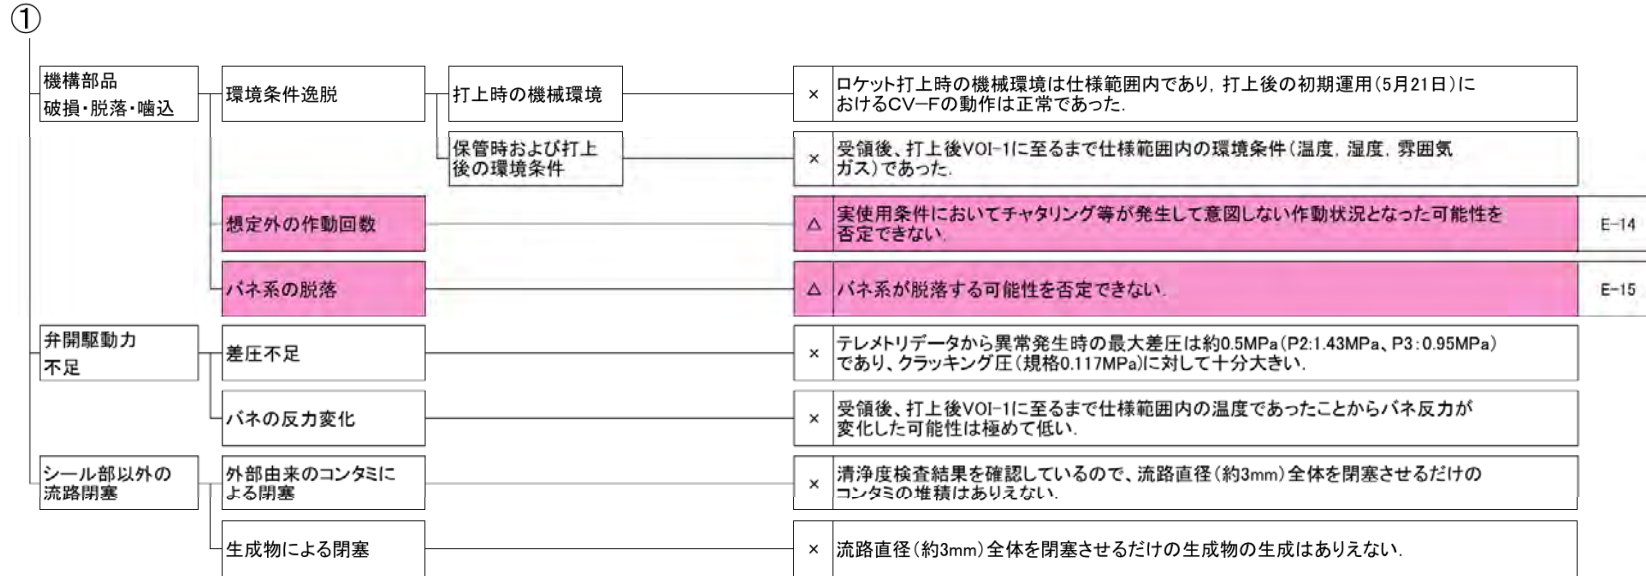
A.2d あかつきFTA(つづき)

「逆止弁CV-Fの閉塞」の原因候補を絞り込んだ

発生事象	判定	判定根拠	事象番号			
逆止弁(CV-F)の閉塞	シール部不良	異材使用による材料適合不良	△ 試験・検査の詳細な記録についてはまだ確認できてない。	E-1		
		温度によるシール材特性変化	× 受入検査後、打上後VOI-11に至るまで仕様範囲内の温度であったことから可能性は極めて低い。			
		経年による材料劣化	× MSFC-HDBK-527記載のランクA材料を用いていることから、劣化する可能性は極めて低い。			
		粘性変形による弁体過挿入	△ 要求仕様には入れてないため、現段階では可能性を否定できない。	E-2		
		長期逆圧印加による弁体過挿入	△ 要求仕様には入れてないため、現段階では可能性を否定できない。	E-3		
		過大逆圧による弁体過挿入	× 受入試験でMEOP(2.08MPa)印加後の正常作動を確認した。軌道上での最大逆圧はテレメトリデータから0.045MPaDであったことが確認されており、過大逆圧による弁体過挿入の可能性は極めて低い。			
	しゅう動抵抗増大	異材使用による材料適合不良	△ 試験・検査の詳細な記録についてはまだ確認できてない。	E-4		
			弁体と本体のクリアランス不良	温度によるクリアランス悪化	× 打上後VOI-11に至るまで仕様範囲内の温度であったことから可能性は極めて低い。	
			バルブモジュールへの固定方法不良によるクリアランス悪化	△ 現段階では可能性を否定できない。	E-5	
		弁体と本体のアライメント不良	設計・製造不良	△ 認定試験結果、受入試験結果は正常であったが、個体差に起因する可能性は否定できない。フライト品の詳細な検査記録についてはまだ確認できてない。	E-6	
			△ 認定試験結果、受入試験結果は正常であったが、個体差に起因する可能性は否定できない。フライト品の詳細な検査記録についてはまだ確認できてない。	E-7		
		弁体・本体の表面不良	しゅう動による摩耗・表面荒れ	△ 実使用雰囲気下におけるしゅう動特性については未確認であることから、現段階では可能性を否定できない。	E-8	
			材料適合不良 面腐食	△ 実使用雰囲気下におけるしゅう動特性については未確認であることから、現段階では可能性を否定できない。	E-9

製造不良			△ 受入試験結果は正常であったため、可能性は低いが、完全には否定できない。試験・検査の詳細な記録についてはまだ確認できてない。	E-10		
コンタミの噛み込み		△ 清浄度検査結果を確認しているため、可能性は極めて低いものの、偶発的な発生の可能性は否定できない。	E-16			
しゅう動生成物噛み込み		推奨環境下での生成物生成	△ 燃料蒸気雰囲気下におけるしゅう動部での生成物については未確認であることから、可能性を否定できない。	E-11		
	想定外の作動回数	△ 実使用条件においてチャタリング等により意図しない作動状況となっていないかについては未確認であることから、可能性を否定できない。	E-12			
燃料・酸化剤の生成物による弁作動の阻害	△ 燃料・酸化剤蒸気が混合することにより硝酸塩が発生し、しゅう動抵抗を増大させた可能性を否定できない。	E-13

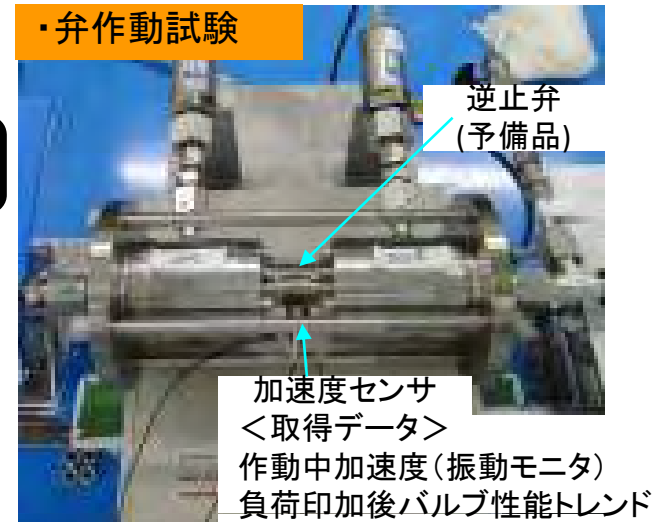
・弁作動試験

軌道上での急激なタンク昇圧時のテレメトリデータに基づいて、逆止弁上流圧をコントロールし、下流については配管径・配管長さ、ボリュームを同等にした試験を行った。

試験の結果、クラッキング圧、リシート圧の分散が0.002MPaD以内であり、閉塞に至らないことが確認された。

弁体の動的な挙動の解析・試験結果から、上記可能性は閉塞原因となる可能性は十分低いと判断した。

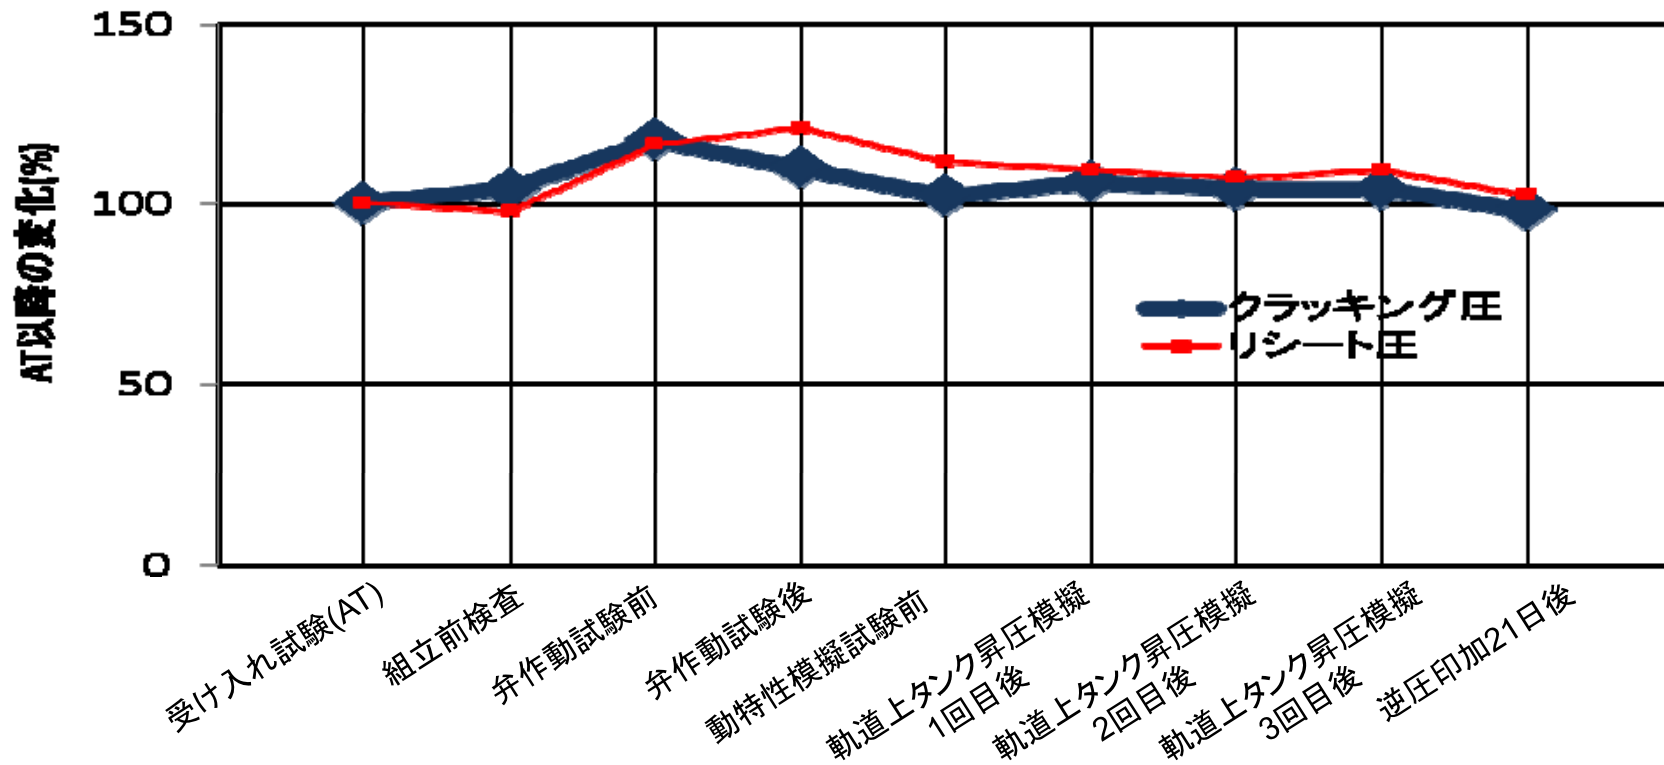
軌道上で35日間続いた逆圧状態を、軌道上データの1.5倍の圧力で21日間で模擬した。
試験前後において、クラッキング圧(逆止弁が閉→開になる圧力)、リシート圧(逆止弁が開→閉になる圧力)は下図の結果となった。(注:逆止弁の動作については、§ 1.2を参照のこと)

試験結果より、弁体の過挿入(弁体が正規の位置以上に閉側に入り込み、シールを過剰に押し込んだ状態)は観測されず、上記可能性は閉塞原因とならないと判断した。

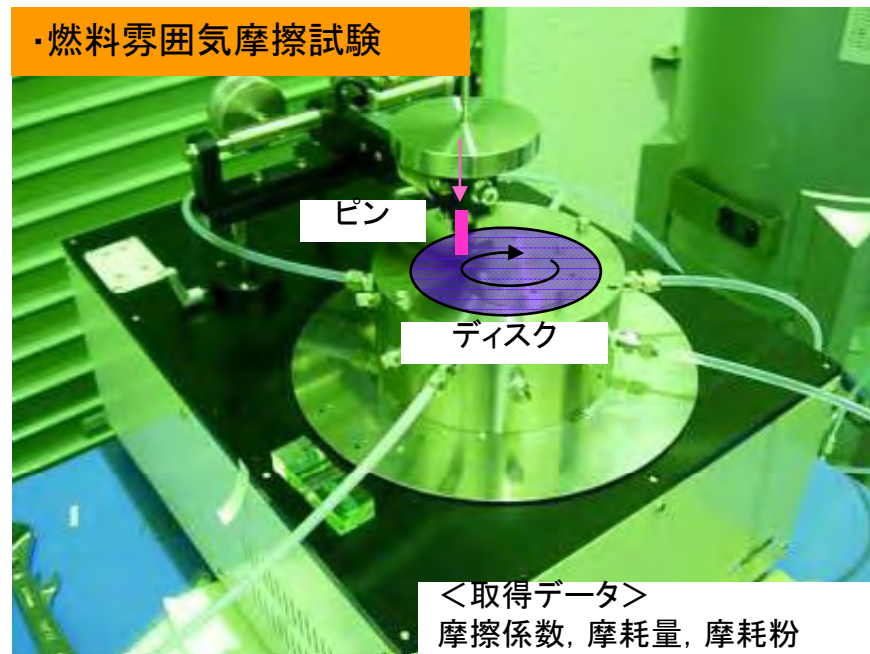
供試体ディスクのしゅう動痕溝深さはヘリウム環境下では5~10 μm であった。一方、燃料雰囲気下では最大でも4 μm であり、燃料雰囲気で悪化することはなかった。

しゅう動試験の結果、金属同士がこすれあって発生する金属粒子が計測されたものの、燃料もしくはその他との化合生成物は見られなかった。

推薬環境が摩耗に対して悪影響を与える事象は観察されず、これらの可能性は閉塞原因としないと判断した。

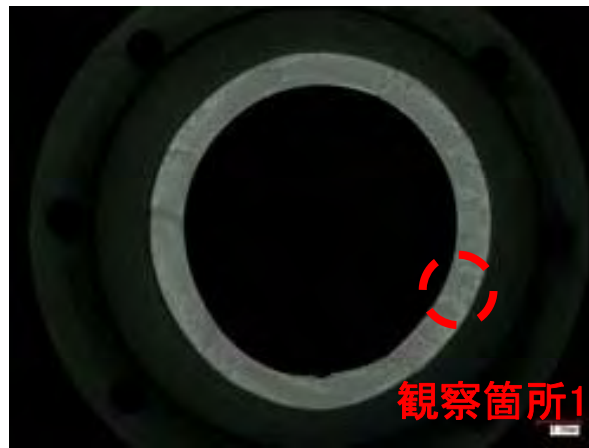
a)低倍像

燃焼試験(その1)で破損した燃焼器について、破面観察を行った結果を示す。破面観察を行った結果、破壊の起点が確認され、起点近傍に明確な材料欠陥等は確認されなかった。すなわち、燃焼試験(その1)での燃焼器破損は、単純な製造不良によるものではないと判断できる。

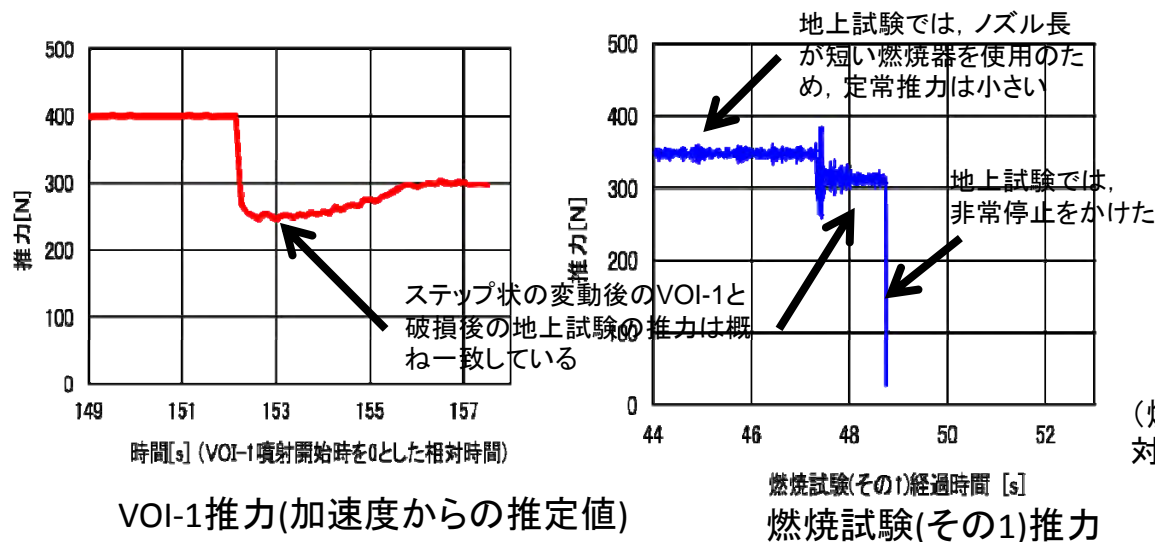
- 噴射開始後152sでステップ状の推力低下が観測され、その後、2段階の推力変化が見られた。

- 燃焼試験(その1)では、破損時にVOI-1で観測されたようなステップ状の推力低下が見られた。
- 他の破損事例では、周方向クラックが確認された例があり、このような破損形態で燃焼を継続すればさらに破損が進行してVOI-1で観測されたような推力の変化が起こり得ることを示唆している。

VOI-1の噴射開始後152s以降の推力の振る舞いは、燃焼器破損によって説明しうる。

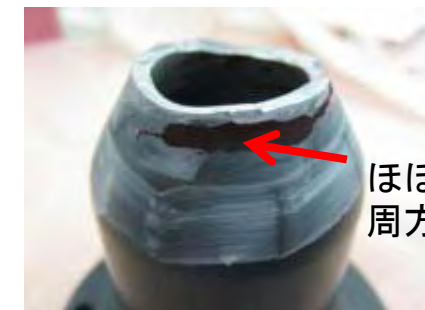
ノズル破損時のクラック例

ほぼ半周する周方向クラック

(燃焼試験(その1)とは別試験での破損燃焼器に対する蛍光浸透探傷の様子)

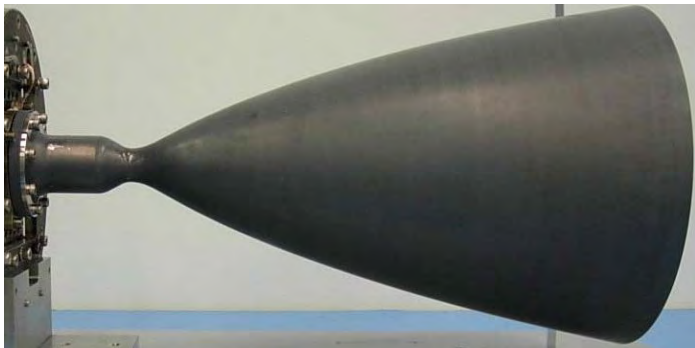
検証試験で破損した燃焼器
(燃焼試験その1)

フライトに供した燃焼器とスラストノズル部で破損した燃焼器の写真, および破損前後での推進特性の比較を示す. 横方向推力については, 破損した燃焼器形状データをもとにCFDで推算を行った. 第2回調査部会で報告した, VOI-1の異常発生時に計測されたX軸周りの角加速度テレメトリデータから推定した横推力(§ C.3)と, 概ね一致する結果となった.

フライト燃焼器		地上試験(その1)燃焼器 破損後	
	VOI-1 開始時	VOI-1 OME噴射152s以降	燃焼試験データ	CFDによる推算
推力[N]	476	300	315	307
横推力[N]	0	5~20	(計測データなし)	14

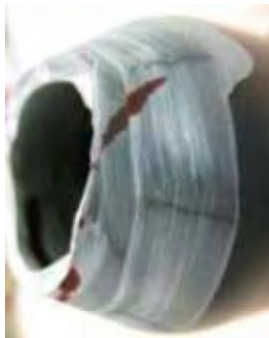
ノズル破損後の燃焼器
(浸透探傷検査の結果のノズル破損で
貫通クラックの存在確認)

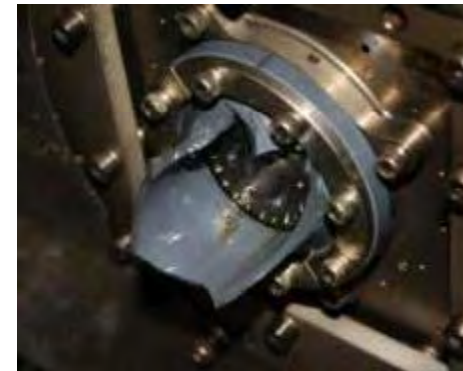
着火直後にスラストが全
損するケースが発生

再着火後に破損が進行した燃焼器

再着火の着火衝撃に耐えられない可能性がある。軌道上の燃焼器の状態(貫通クラックの有無等)は現時点では不明である。

着火衝撃を計測した結果、100~200ms酸化剤を早めに噴射させて着火させることで、着火衝撃を緩和できる可能性があり、実機での実施可能性を含め検討中。

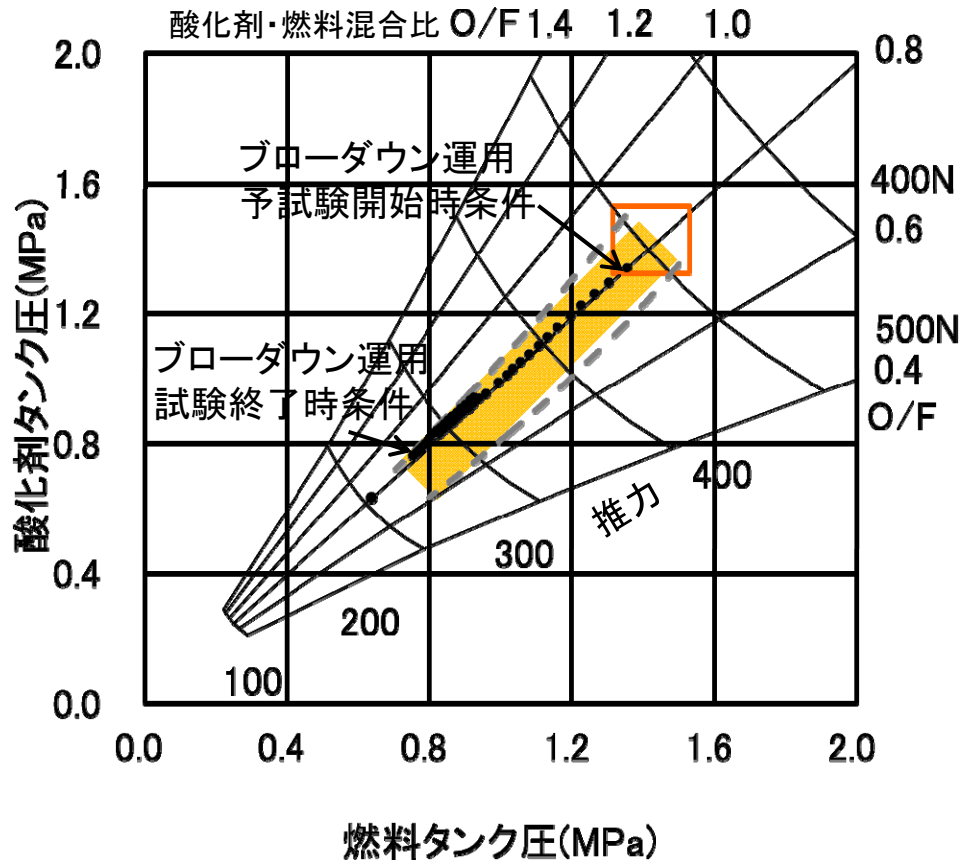
VOI-1では逆止弁閉塞により燃料・酸化剤混合比が設計条件を逸脱し、OMEに影響（破損の可能性）を与えたと考えられる。

マヌーバ模擬試験その1では燃焼器に変化は見られず、燃焼は正常に行われた

⇒ 次回近日点マヌーバを考慮し、逆止弁閉塞下でも設計混合比を維持する手法（燃料・酸化剤タンクのブローダウン運用）を燃焼試験にて検討中。

これまでの計画作動範囲外での運用になるため、実施可否について継続検討中
