「あかつき」の現状について

宇宙航空研究開発機構
宇宙科学研究所

2011年4月13日

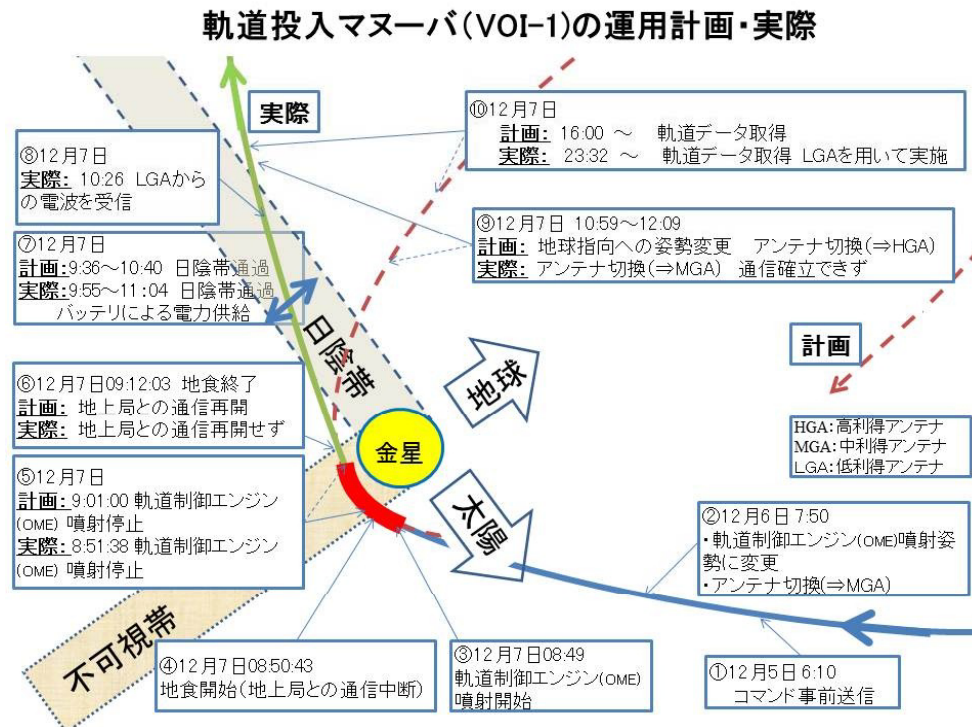
1. 金星探査機「あかつき」は平成22年5月21日にH-IIAロケット17号機で打ち上げられた。
2. 平成22年12月7日金星周回軌道への軌道投入マヌーバ(VOI-1)を実施。燃烧開始後約152秒後の大きな姿勢変動の後、約158秒後に燃烧を停止(予定では約720秒後に燃烧停止)。金星周回軌道投入に失敗し太陽周回軌道を飛行中(下図参照)

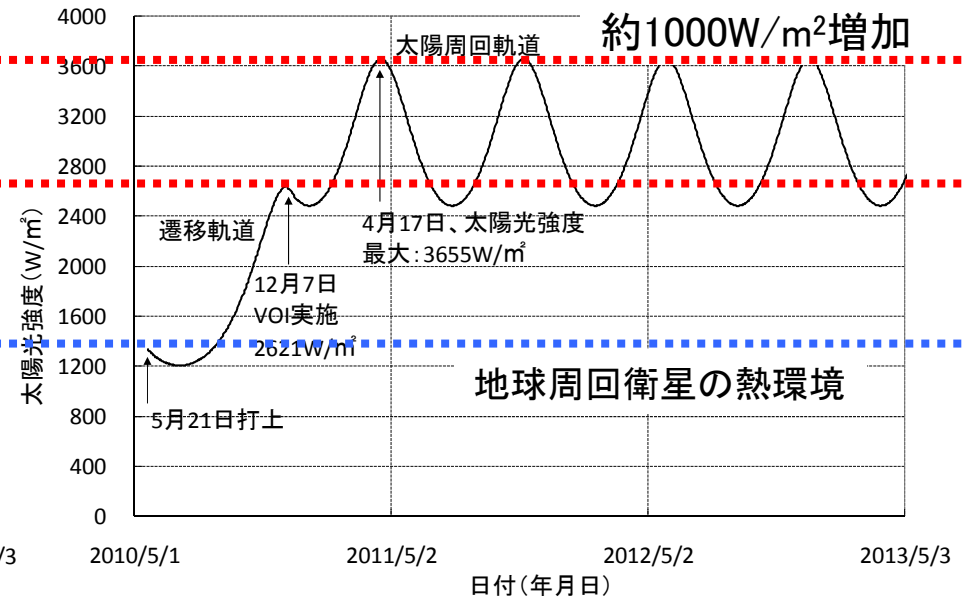
実際の熱環境(近日点0.6AU)

- 地球軌道上での太陽からの熱入力は約 $1,400\text{W}/\text{m}^2$
- 金星周回軌道上(当初予定)では、 $2,649\text{W}/\text{m}^2$
(設計時に想定した最大熱入力は $2,800\text{W}/\text{m}^2$)
- 金星投入に失敗し、太陽周回軌道に入ったが、その軌道上で想定される最大熱入力は $3,655\text{W}/\text{m}^2$ で、金星周回軌道上の熱入力に対し、約 $1,000\text{W}/\text{m}^2$ 大きい

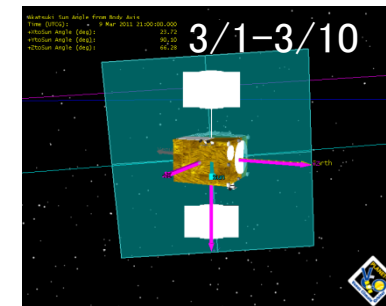
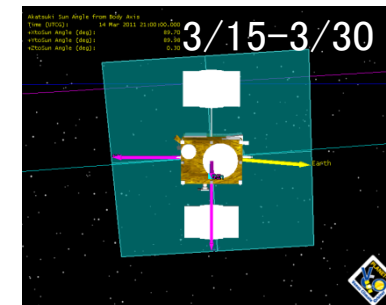
太陽から見たあかつきの姿勢

- ・3/7 この時点の実績及び解析により、探査機との高速通信運用ができる姿勢では最大許容温度を超える予想となった。
- ・3/10 実測値で+Z側推薬弁1が仕様温度を超えた。
- ・3/15 機器温度を許容値以下に保つための運用を優先し、やむを得ず探査機の運用に制限のある+Z軸太陽姿勢へ変更した。その後、許容値以下の温度を維持している。

近日点(4/17)に向け今後も熱入力が増加するため、+Z軸太陽姿勢を保っても一部の機器の温度が最大許容温度に迫る可能性がある。

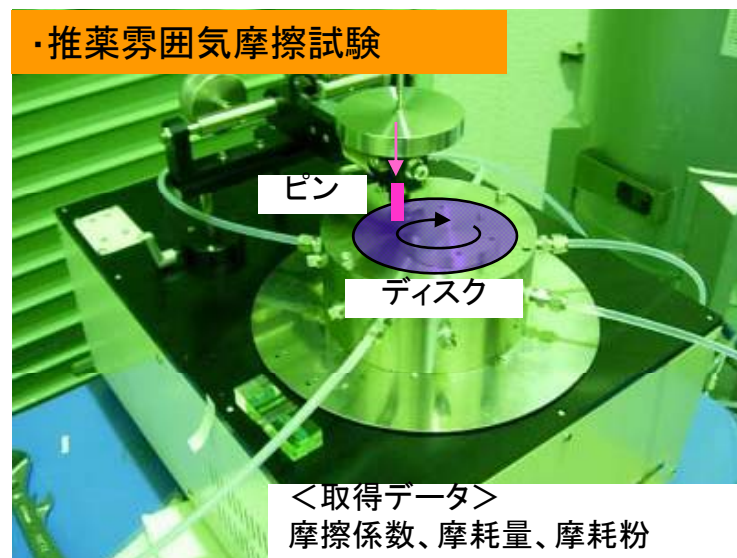
・推薬雰囲気摩擦試験

設計・製造情報確認・解析によって得られた情報をもとに各種検証試験を実施中。これまでの結果を反映し、今後の試験計画を策定中。

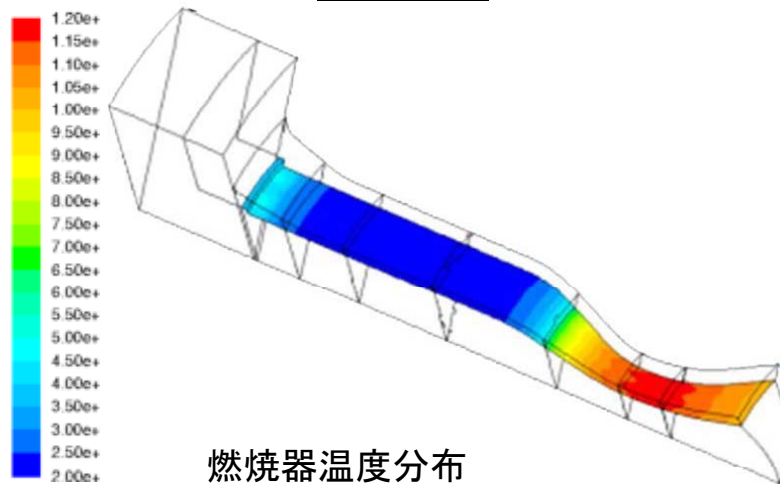
燃焼解析

燃焼器温度分布

<取得データ>
燃焼器壁内部温度分布等の解析データ

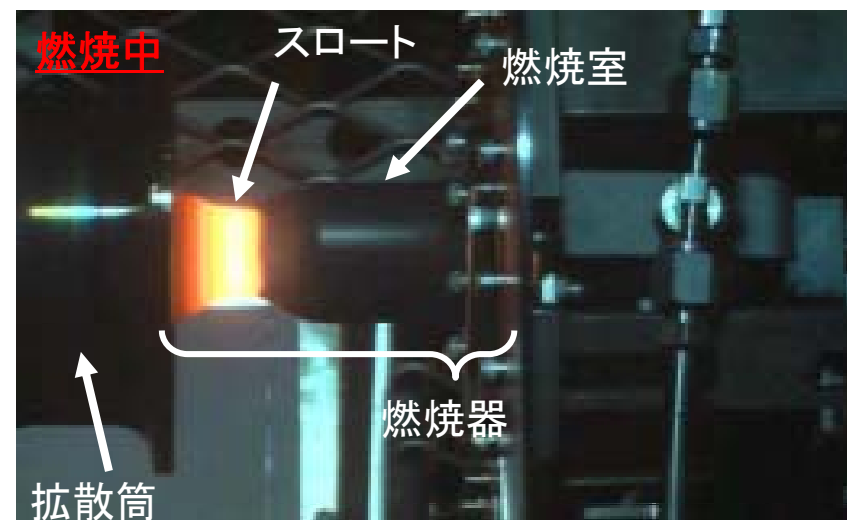
燃焼試験 (予備試験)

<取得データ>
燃焼室圧力、燃焼器壁面温度等の実験データ
燃焼後の燃焼器健全性(観察)
