SMILESサブミリ波局部発振器系の 不具合調査結果

平成23年1月19日

情報通信研究機構 理事 熊谷博

サブミリ波局部発振器系の不具合調査結果

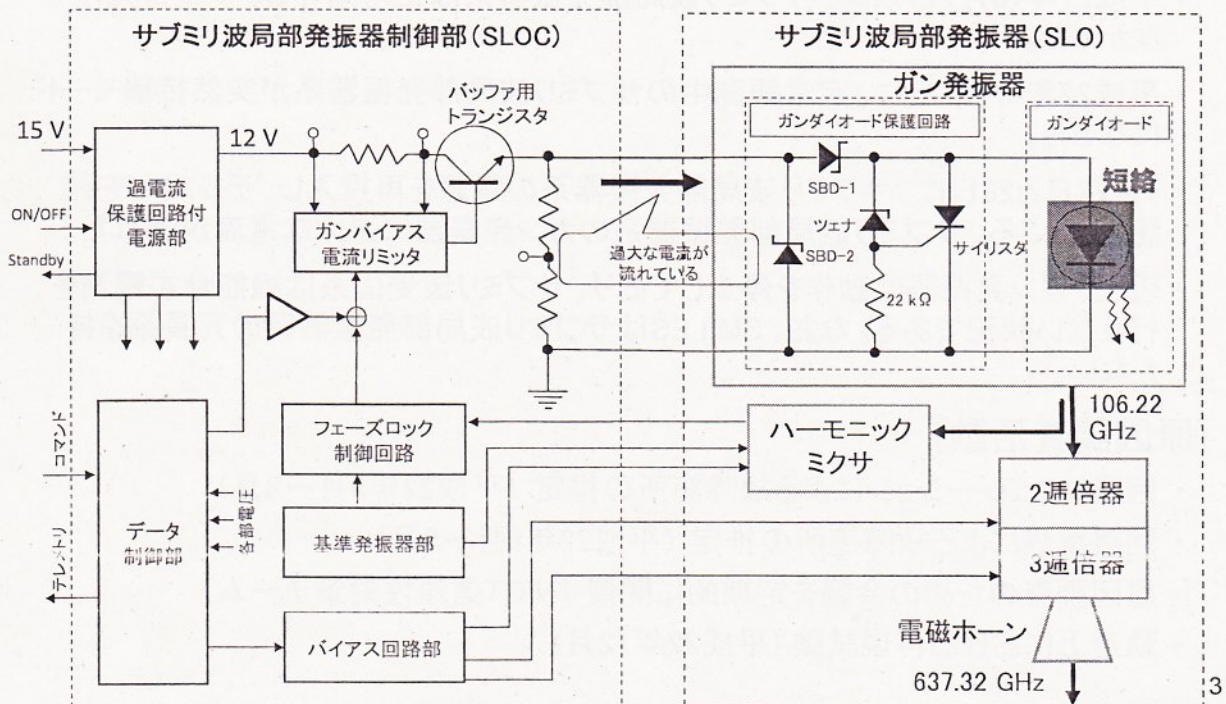
- 電流異常に関するFTA (付録1) と等価回路による回路シミュレーションを実施した。
- 不具合箇所はガン発振器内の、ガンダイオード(短絡)であると推定される。

参考：サブミリ波局部発振器系における短絡推定箇所(短絡と示した部分)

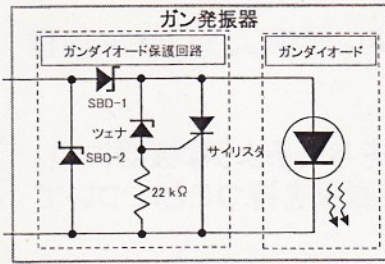
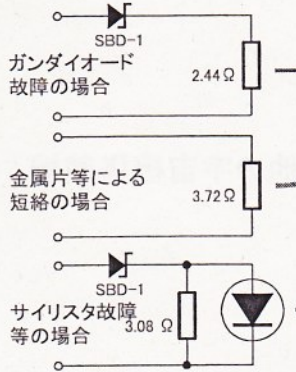
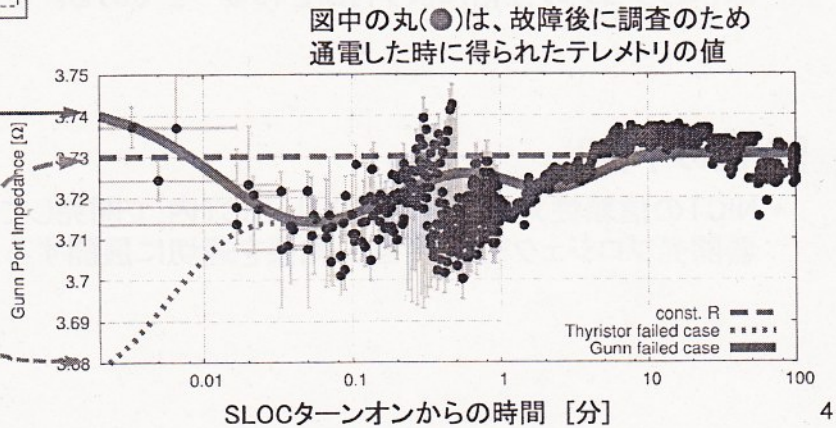
参考：回路シミュレーションによる故障箇所の推定方法の説明

ガン発振器(左図の回路)の不具合発生後の等価回路を下図のように仮定し、SLOCから見たガン発振器回路のインピーダンスを計算した。

テレメトリで得られた値と比較すると、故障したのはガンダイオードであると推定される。

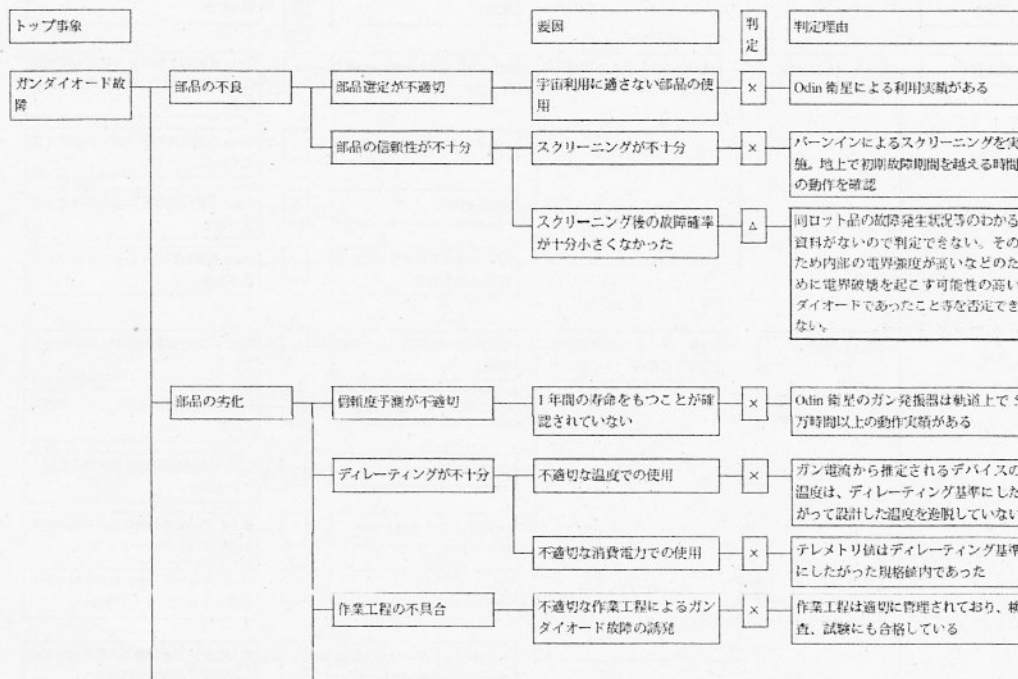
ガンダイオードの故障モードに関するFTA (1/2)

- 部品の故障モードに関するFTA (付録2) を実施し、ガンダイオードの短絡原因を調査した。
- スクリーニングはされているが、部品が持つロット毎の信頼度にバラツキが大きい可能性は否定できない。
- 想定外のサージがガン発振器に加わり、ガンダイオードを破壊した可能性について否定できない。(テレメトリからは確認出来ていない)
- これらのことから、通常動作中の偶発的な電界破壊による短絡、または過電圧サージによる部品の破壊であった可能性は否定できない。
- なお、回路シミュレーションの結果から、故障は金属片など導電性異物による短絡ではなく、半導体内の短絡であると推定される。

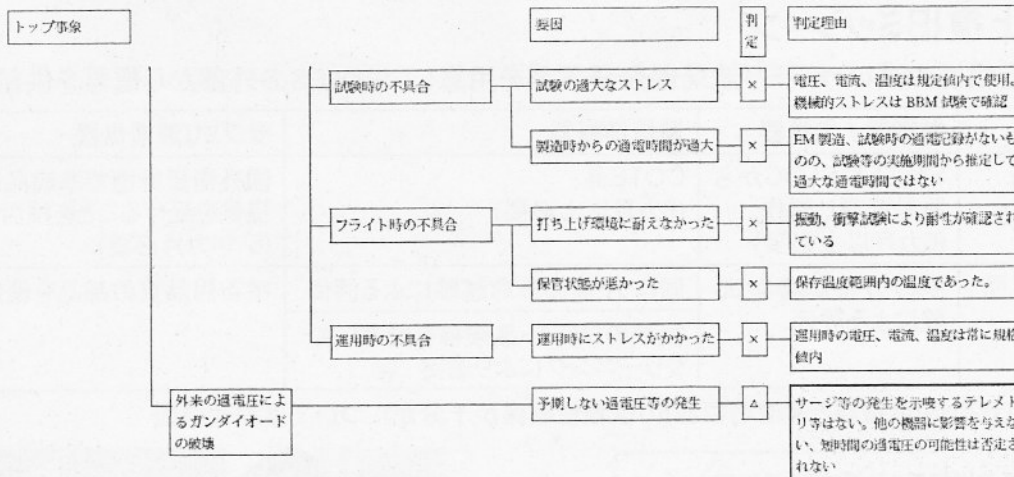
ガンダイオードの故障モードに関するFTA (2/2)

- ガンダイオード通電時故障の直接的原因は、熱的な故障ではなく電界破壊によるものである。
- 故障に至る過程で劣化を示すものは、通電初期にあらわれ、いずれも1,000時間までに取り除くことができる。
- 初期故障期を過ぎたものの故障モードは、劣化傾向のない突然のショートによるものであり、故障割合はロットによって異なる。
- 故障割合の高いロットには、ダイオード内部の不純物プロファイルが不適当などがあると推論される。
