第 2 4 号科学衛星 (PLANET-C) 「あかつき」の  
金星周回軌道への投入失敗に係る原因究明及び今後の対策について  
(案)

平成24年1月31日

宇宙開発委員会 調査部会

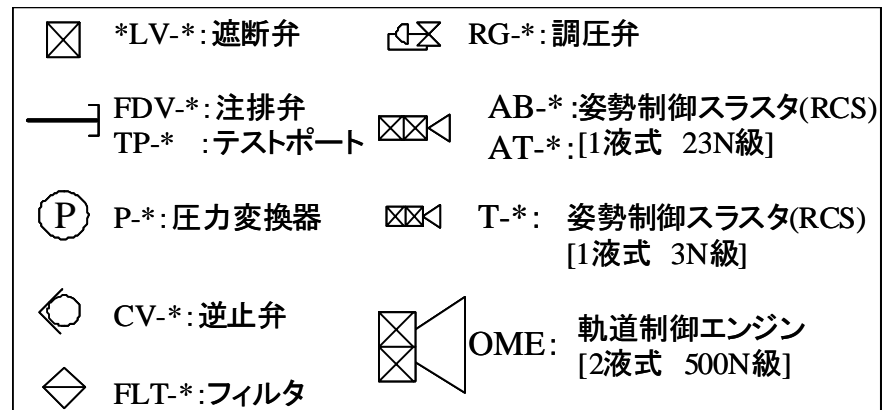
図3.2-2 推進系配管系統図

タンク内の燃料および酸化剤は、それぞれヘリウムガスによって加圧され、スラスタに供給される。燃料タンクは隔壁方式であり、加圧ガスと燃料を区分けるゴム膜が設けられているが、酸化剤タンクは表面張力方式であり、加圧ガスと酸化剤を区分ける膜は設けられていない。

タンクに加圧ガスを供給する配管には、燃料蒸気と酸化剤蒸気が混合して反応することを防止する目的で、燃料側には逆止弁が、酸化剤側には逆止弁と遮断弁が配置されている。

- 遮断弁は、閉故障に対して冗長性を有するように並列に2重化するが、逆止弁は、閉故障に対して冗長化しない。逆止弁を閉故障に対して冗長化しない理由は、他の宇宙機と比較しても一般的な設計であるためである。

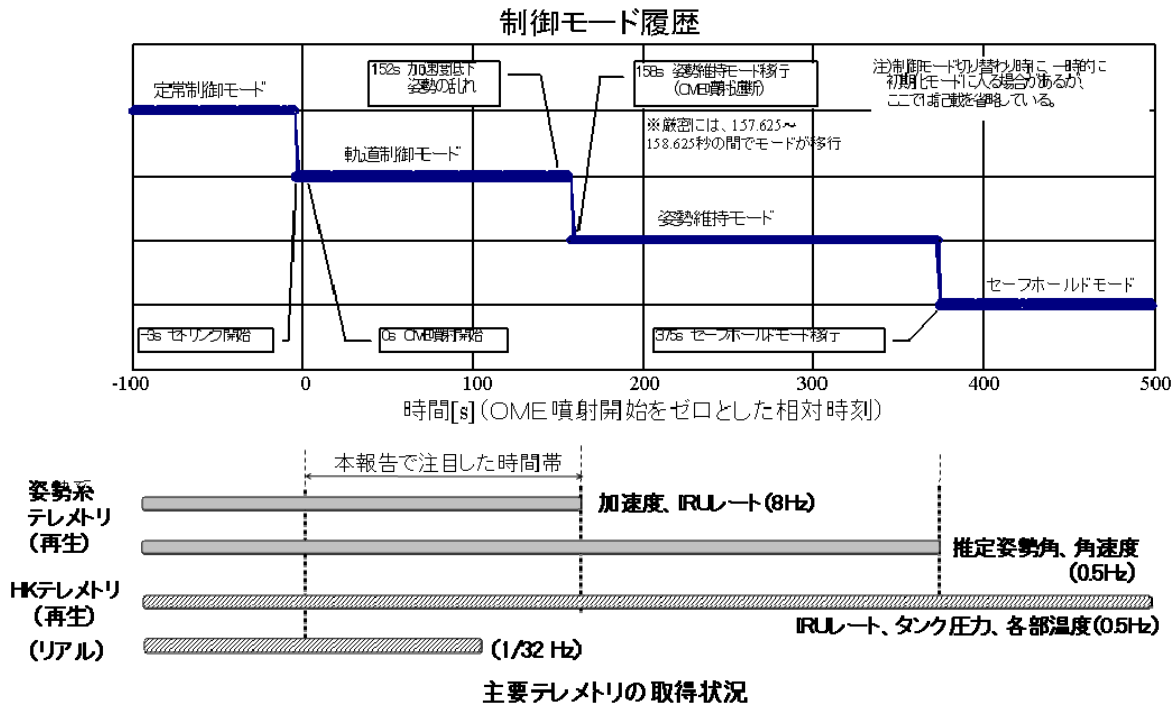
図4.2-3 VOI-1前後の制御モードの履歴

軌道制御モードで飛行していたが、OME噴射開始後158秒で姿勢維持モードに移行しており、さらに、OME噴射開始後375秒でセーフホールドモードに移行していたことが確認された。

このことから、OME噴射開始後158秒の時点で、RCS噴射による姿勢制御とOME噴射が中断したと推定された。また、OME噴射開始後375秒には、リアクションホイールによる姿勢制御が中断したと推定された。

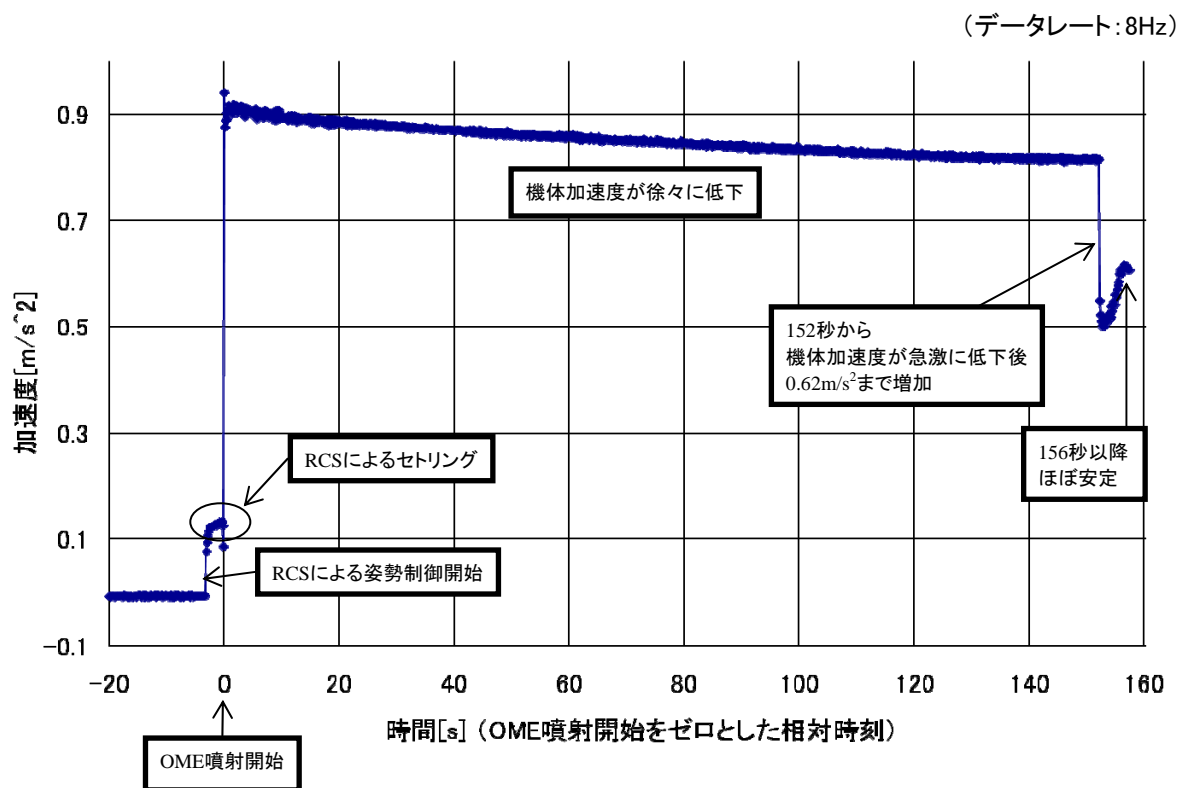
図4.2-4 VOI-1前後の加速度の履歴

OMEが正常に噴射するときの発生推力は、ほぼ一定となるように設計されている。一方、OMEの噴射開始後は、燃料と酸化剤が消費されるため、探査機の質量は軽くなる。そのため、OMEの噴射時間が経過するにつれて発生加速度は漸増すると予想されたが、その予想に反して、テレメトリデータの加速度は緩やかに減少しており、OME噴射開始後152秒に急激に低下していることが確認された。その後、OME噴射開始後152秒から156秒の間は増加に転じており、その後はほぼ安定していることが確認された。

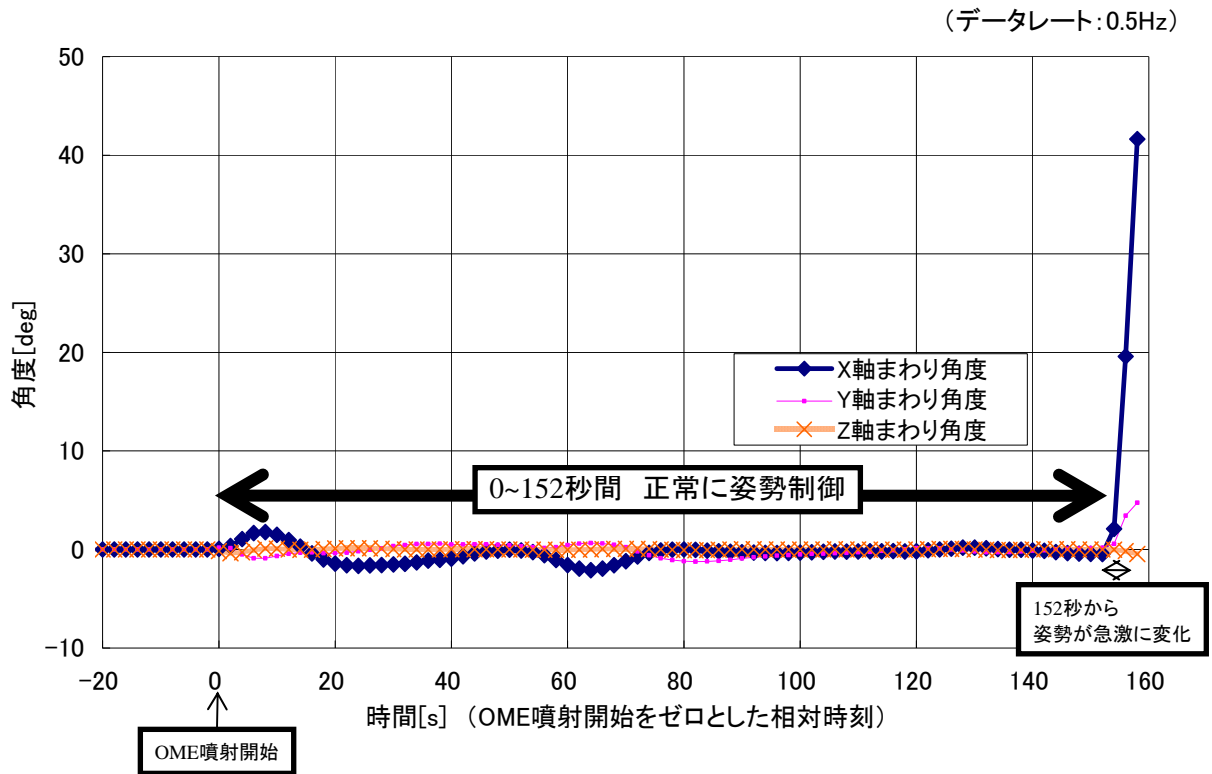
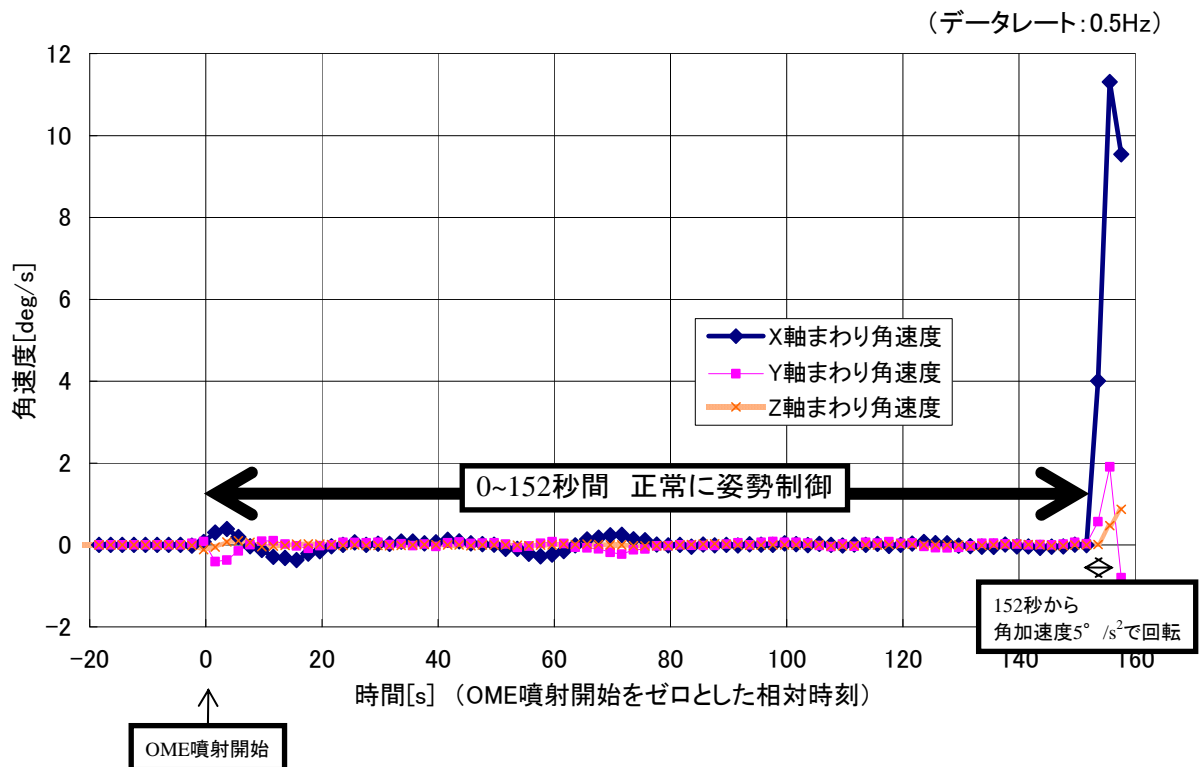
姿勢角については、OME噴射開始後152秒まではほぼ目標方向を向いているが、OME噴射開始後152秒で急激な姿勢変化を起こしていることが確認された。角速度についても、OME噴射開始後152秒で急激に変化しているが、OME噴射開始後155. 5秒以降は、増加から減少に転じていることが確認された。

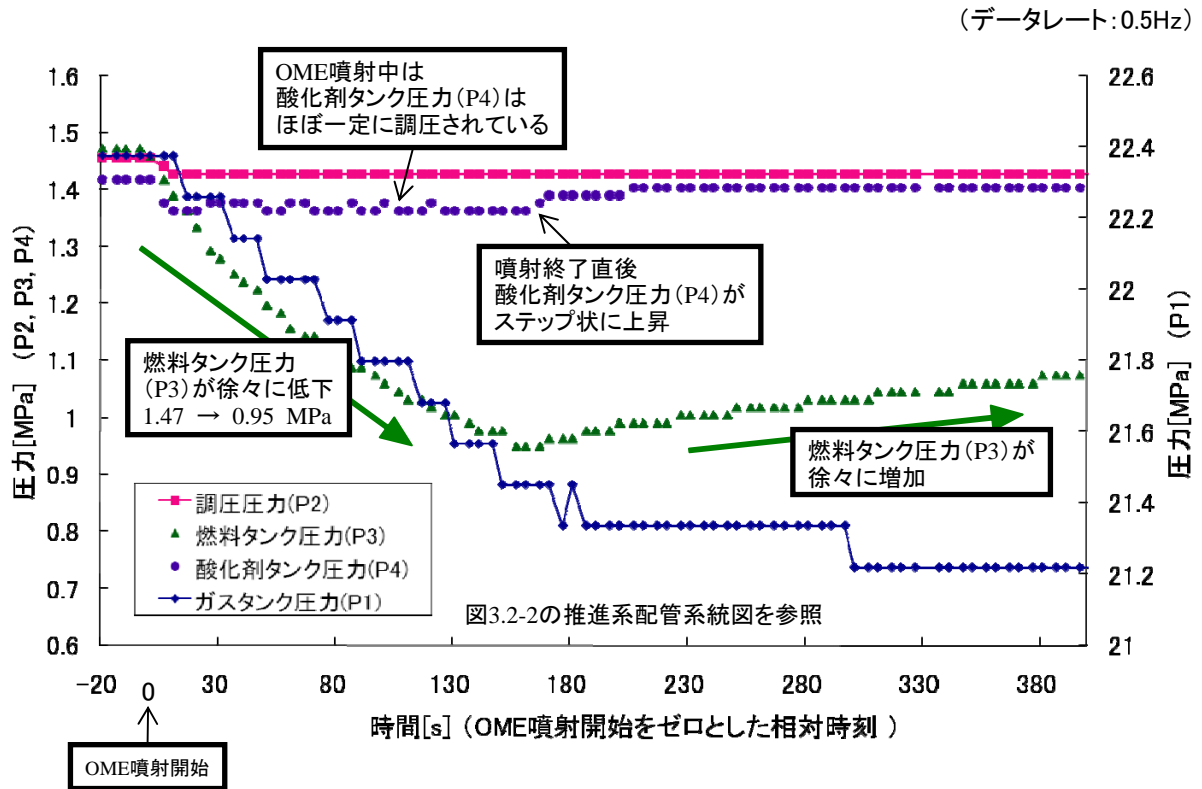
図4.2-7 V0I-1前後の推進系圧力の履歴

OME噴射開始後、推薬タンクの加圧ガス圧力（P2）は一定に調圧されており、酸化剤の供給圧力（P4）も同様にほぼ一定に調圧されていることが確認された。その一方で、OME噴射開始後の燃料の供給圧力（P3）は下がり続けており、OME噴射開始後158秒以降、徐々に増加に転じていることが確認された。

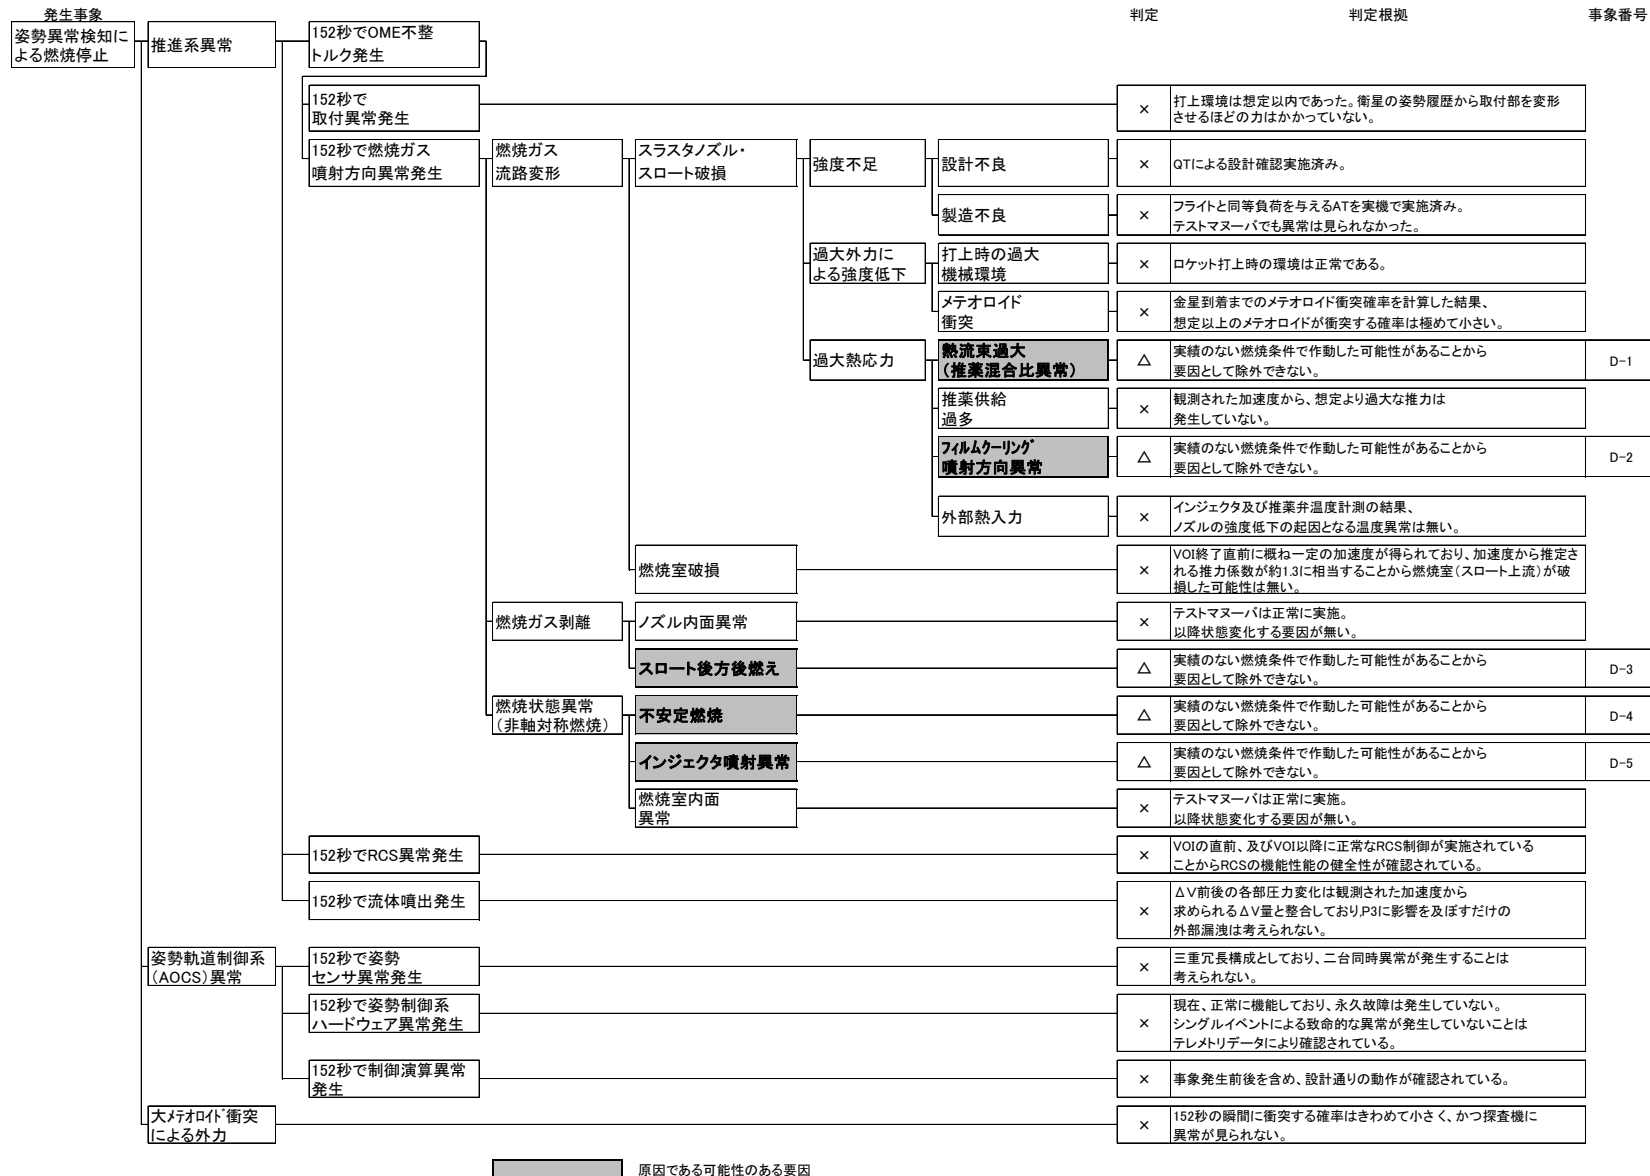
図5.1-1 姿勢異常検知によるOME燃焼停止に関するFTA

4章に示したとおり、「あかつき」は、V0I-1時に姿勢異常を検知することで自律的にOME噴射を停止したと推定された。このことを受けて、「姿勢異常検知によるOME燃焼停止」を頂上事象として、図5.1-1に示すとおり故障の木解析(FTA)が行われた。FTAの結果、OMEに発生した可能性がある事象は、以下の5つに絞り込まれた。(図5.1-2参照)

- D-1) 熱流束過大(推薬混合比異常)によるスラスタノズルの破損
- D-2) フィルムクーリング噴射方向異常によるスラスタノズルの破損
- D-3) スロート後方後燃え
- D-4) 不安定燃焼
- D-5) インジェクタ噴射方向異常

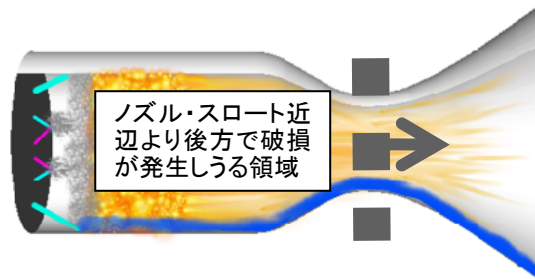
### D1) 熱流束過大によるスラスタノズルの破損

熱流束過大によりスロート近辺に過大熱応力が発生し、ノズル・スロート近辺の破損が生じ、不整トルク発生の可能性はある。

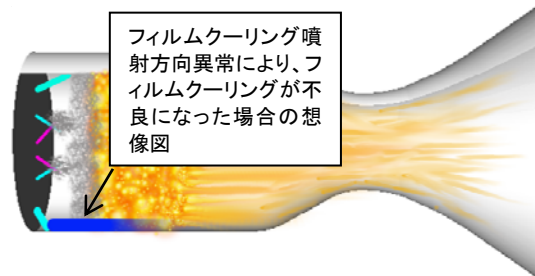
### D2) フィルムクーリング噴射方向異常によるスラスタノズルの破損

フィルムクーリングの噴射方向が変化してスラスタの冷却が不足し、スラスタノズル破損、不整トルク発生の可能性はある。

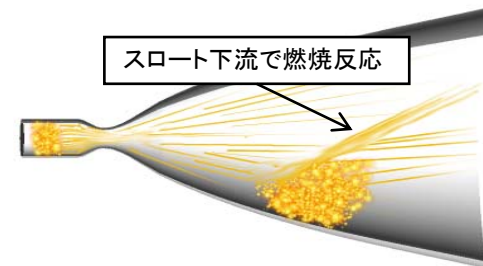
### D3) スロート後方後燃え

スロート後方後燃えにより燃焼ガスの剥離が生じ、不整トルクが発生した可能性がある。

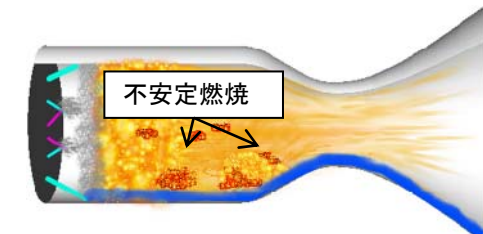
### D4) 不安定燃焼

燃焼室内の燃焼状態が不安定になり、不整トルクが発生した可能性がある。

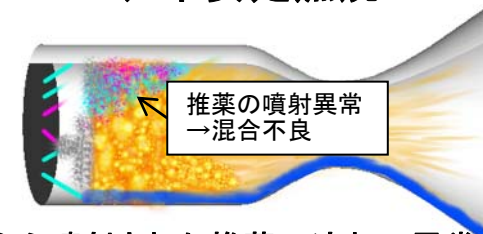
### D5) インジェクタ噴射方向異常

インジェクタから噴射された推進剤の流れに異常があり、正常な混合、燃焼に至らず、不正トルクが発生した可能性がある。
