第 2 4 号科学衛星 (P L A N E T - C) 「あかつき」の
金星周回軌道への投入失敗に係る原因究明及び今後の対策について

平成24年1月31日

宇宙開発委員会 調査部会

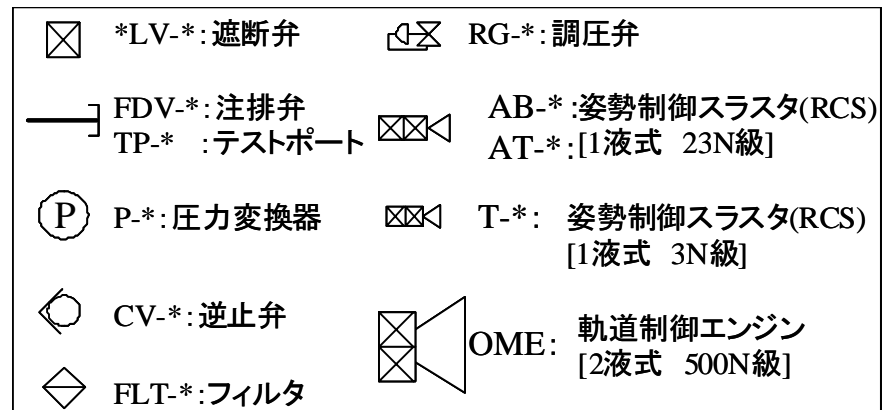
図3.2-2 推進系配管系統図

タンクに加圧ガスを供給する配管には、燃料蒸気と酸化剤蒸気が混合して反応することを防止する目的で、燃料側には逆止弁が、酸化剤側には逆止弁と遮断弁が配置されている。

- 遮断弁は、閉故障に対して冗長性を有するように並列に2重化するが、逆止弁は、閉故障に対して冗長化しない。逆止弁を閉故障に対して冗長化しない理由は、他の宇宙機と比較しても一般的な設計であるためである。

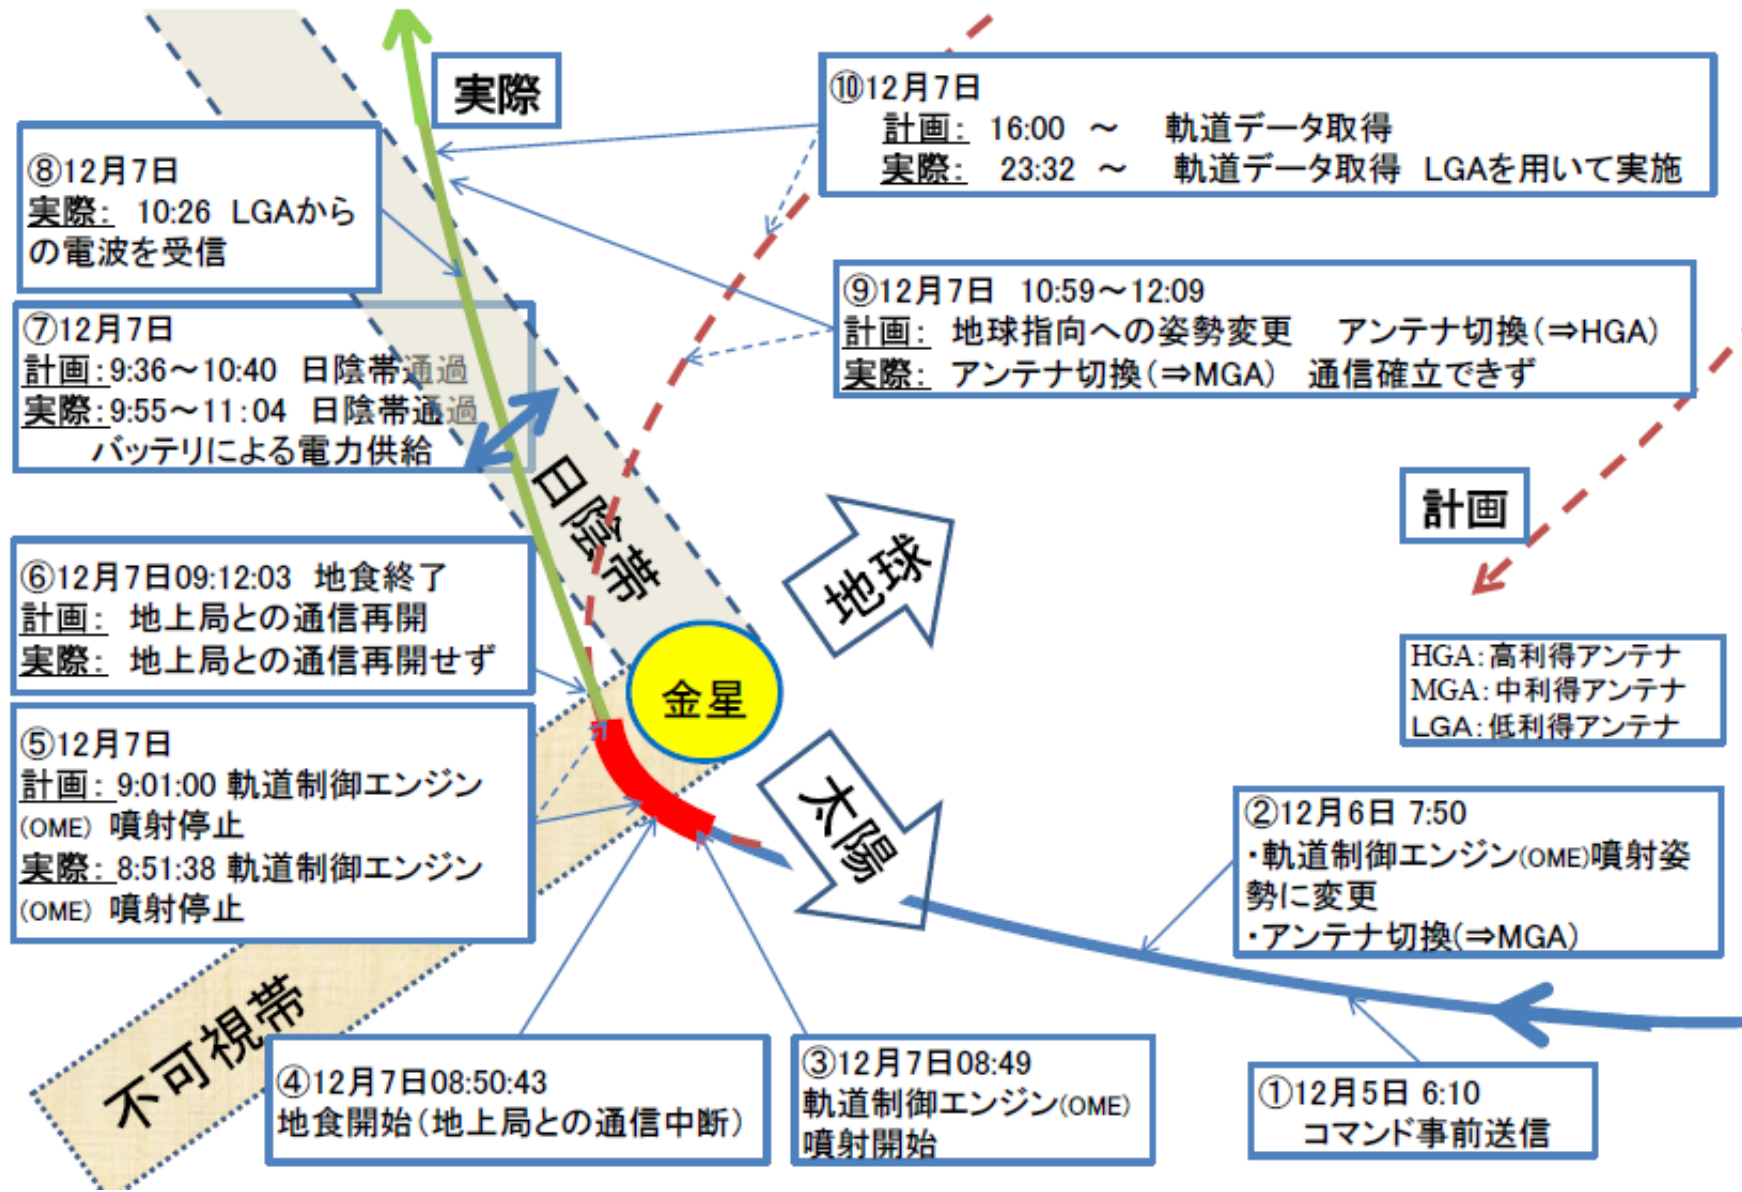
図4. 2-1 金星周回軌道へ投入するための軌道制御 (VOI-1) の運用計画と実際の状況

「あかつき」は、平成22年12月7日8時49分にOME噴射を開始し、噴射開始後1分43秒で不可視帯（地球から見たときに金星の陰を飛行するため地上局との通信が中断する領域）に入った。その後、不可視帯を飛行中（計画ではOME噴射開始後約12分）にOME噴射を終了し、不可視帯通過後（計画ではOME噴射開始後約23分）に地上局との通信を再開する計画としていた。しかしながら、不可視帯通過予定時刻後も地上との通信が再開せず、探査機を追跡した結果、V0I-1翌日になって、テレメトリデータの取得とリプロデータの再生を行うことができた。

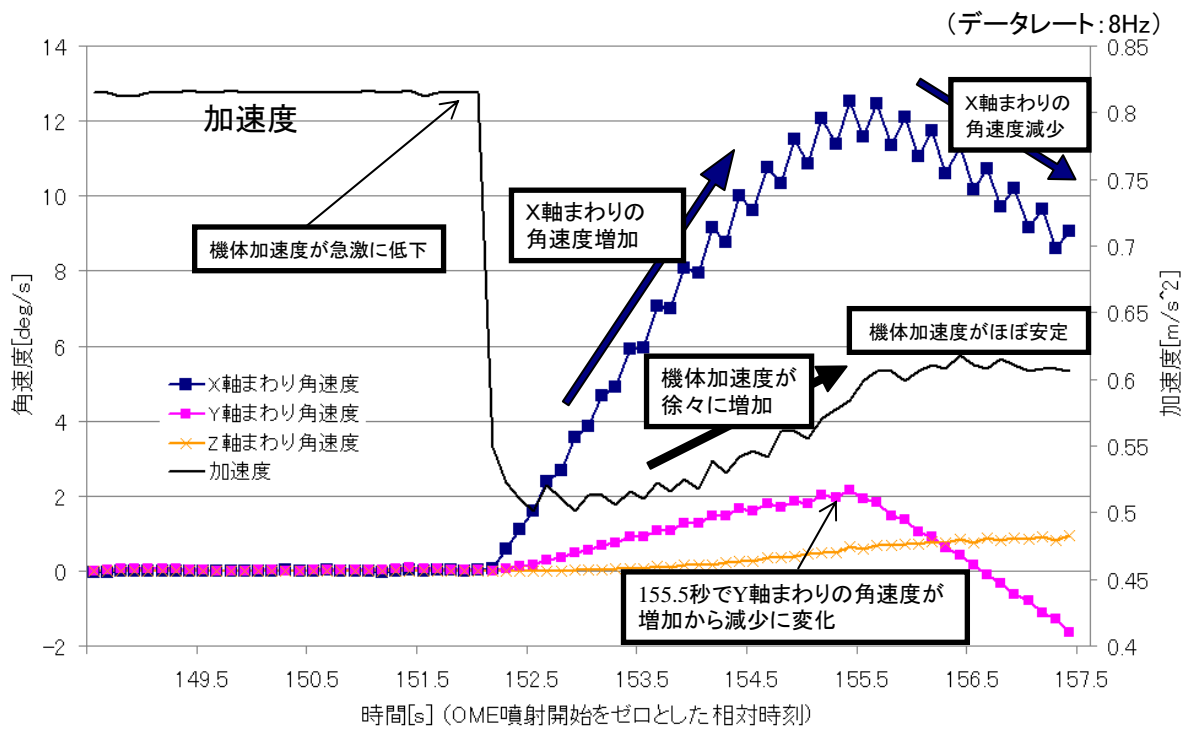
③ 探査機の姿勢（図4. 2-5、図4. 2-6参照）

姿勢角については、OME噴射開始後152秒まではほぼ目標方向を向いているが、OME噴射開始後152秒で急激な姿勢変化を起こしていることが確認された。角速度についても、OME噴射開始後152秒で急激に変化しているが、OME噴射開始後155. 5秒以降は、増加から減少に転じていることが確認された。

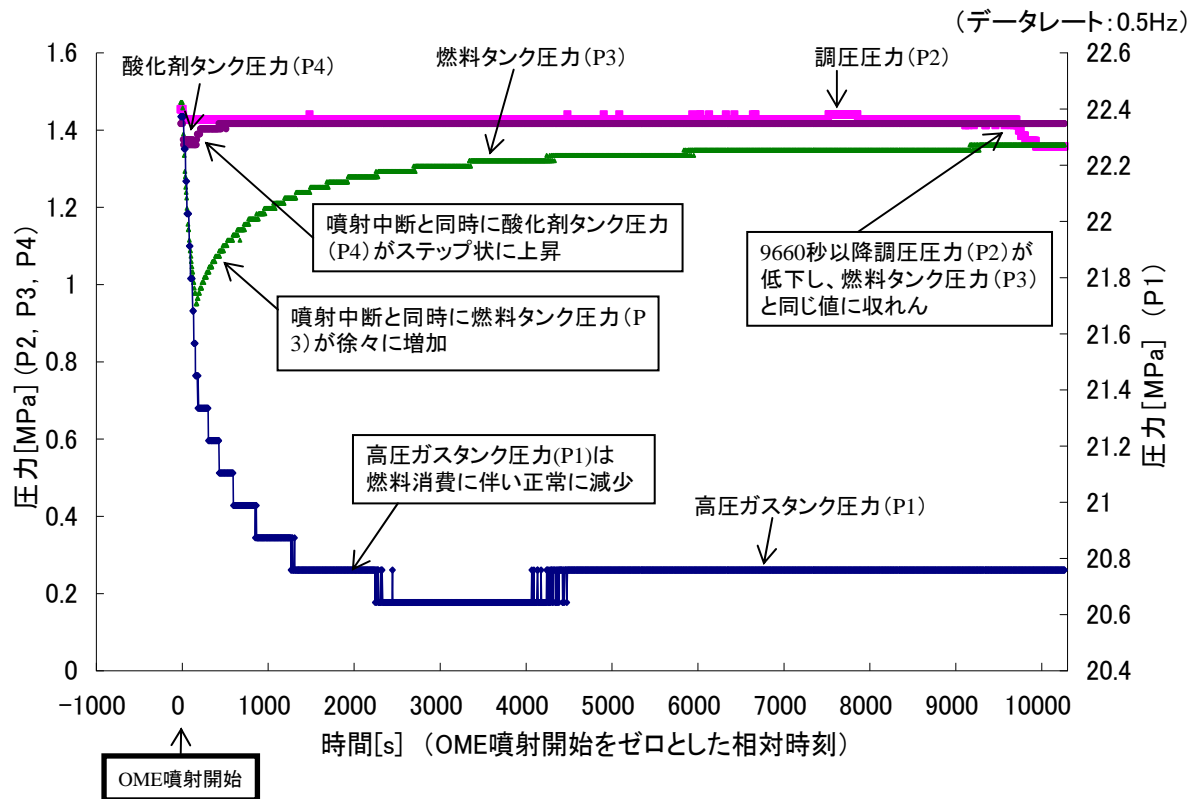
④ 推進系圧力（図4. 2-7、図4. 2-8参照）

OME噴射開始後、推薬タンクの加圧ガス圧力（P2）は一定に調圧されており、酸化剤の供給圧力（P4）も同様にほぼ一定に調圧されていることが確認された。その一方で、OME噴射開始後の燃料の供給圧力（P3）は下がり続けており、OME噴射開始後158秒以降、徐々に増加に転じていることが確認された。
