図4.3-1 VOI-1後の「あかつき」の軌道

図5.1-1 姿勢異常検知によるOME燃焼停止に関するFTA

図5.1-9 CV-Fの閉塞からOME燃焼停止に至るシナリオ

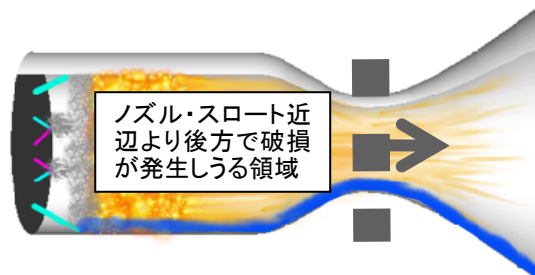
D1) 熱流束過大によるスラスタノズルの破損

熱流束過大によりスロート近辺に過大熱応力が発生し、ノズル・スロート近辺の破損が生じ、不整トルク発生の可能性はある。

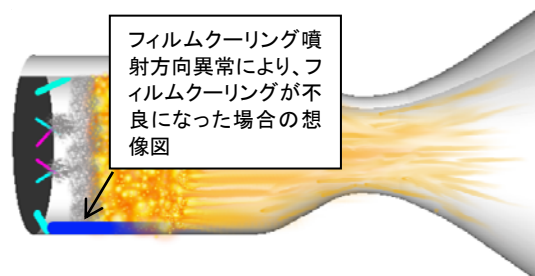
D2) フィルムクーリング噴射方向異常によるスラスタノズルの破損

フィルムクーリングの噴射方向が変化してスラスタの冷却が不足し、スラスタノズル破損、不整トルク発生の可能性はある。

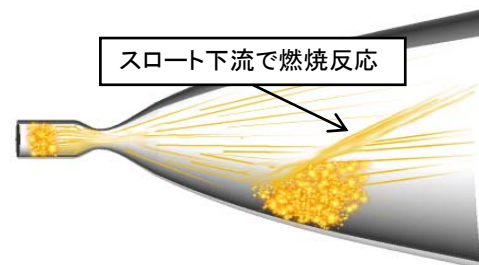
D3) スロート後方後燃え

スロート後方後燃えにより燃焼ガスの剥離が生じ、不整トルクが発生した可能性がある。

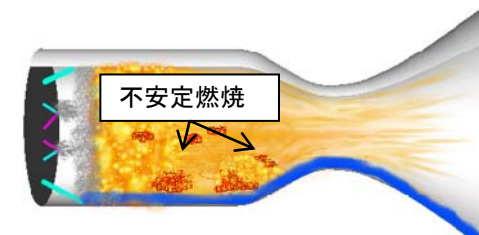
D4) 不安定燃焼

燃焼室内の燃焼状態が不安定になり、不整トルクが発生した可能性がある。

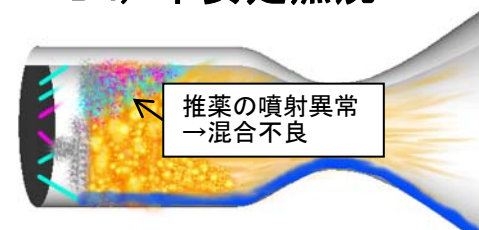
D5) インジェクタ噴射方向異常

インジェクタから噴射された推進剤の流れに異常があり、正常な混合、燃焼に至らず、不整トルクが発生した可能性がある。

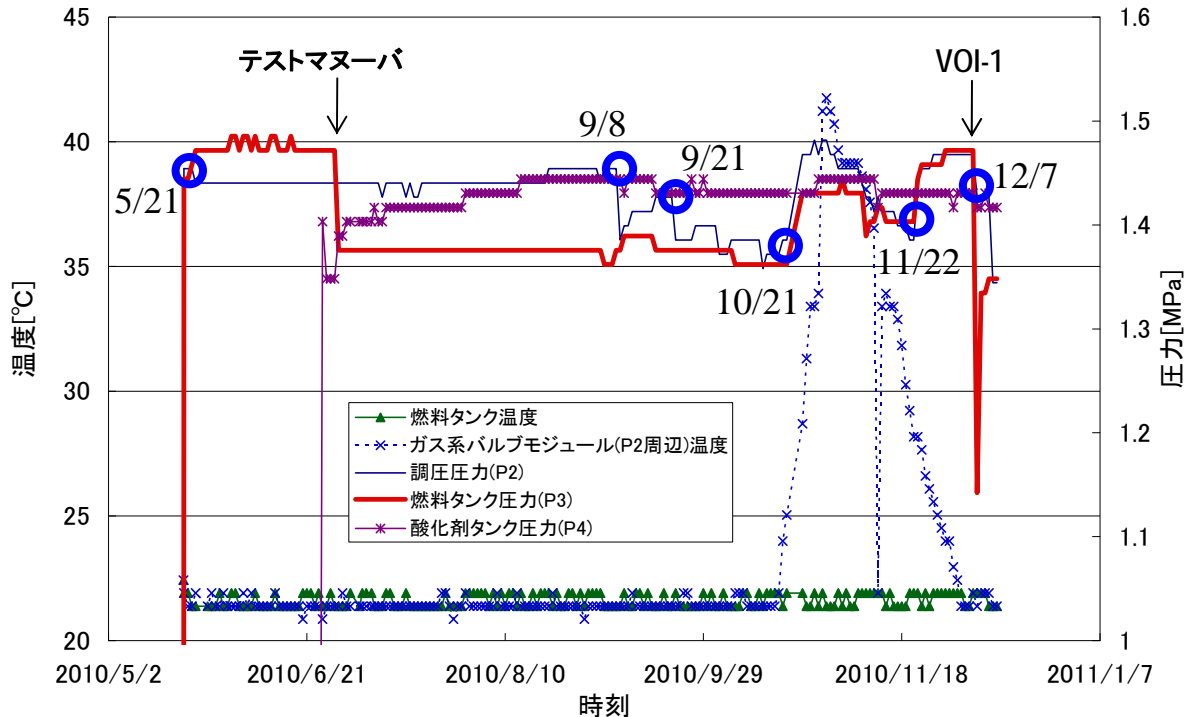
図5.2-3 軌道上運用においてCV-Fに負荷された圧力と温度の履歴

- 5/21: 打上げ直後のタンク加圧における挙動は想定通りで逆止弁は正常に機能した
- 6/28(テストマヌーバ): 使用推薬量が少なかったため、逆止弁は作動せず、正常/異常の判断不可
- 9/21, 11/22: 逆止弁上下流の差圧が小さいため、正常/異常の判断不可
- 9/8, 10/21: 判断に必要な高頻度のテレメトリデータなし
- 12/7(VOI-1): § 2.4で解析結果を示すが、閉塞状態にあったと判断

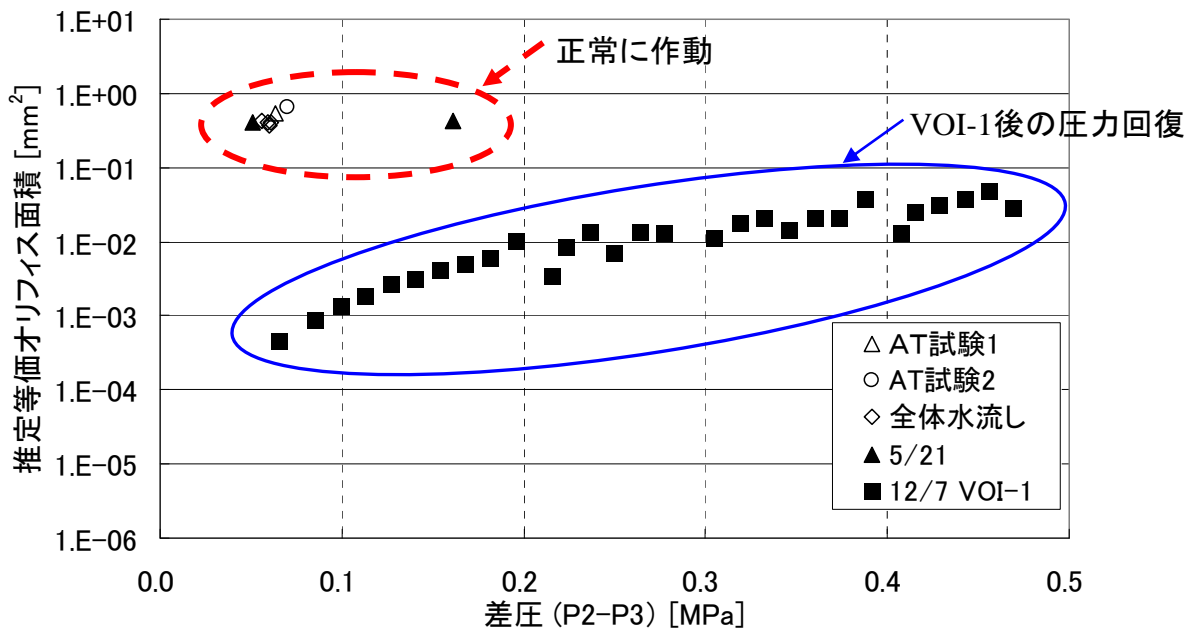
図5.2-4 CV-Fの閉塞量の推定

軌道上および地上試験時のP3圧力回復状況から、逆止弁等価オリフィス面積を推定した。
 推定材料1) VOI-1直後の燃料タンク空所容積の推定値
 推定材料2) 探査機上で計測された調圧圧力(P2)と燃料タンク圧力(P3)の差圧
 これらから、燃料タンクに流入するガス流量を評価した。
 単体AT時からの換算値： 0.54mm²
 VOI-1後の圧力回復時：～0.05mm²

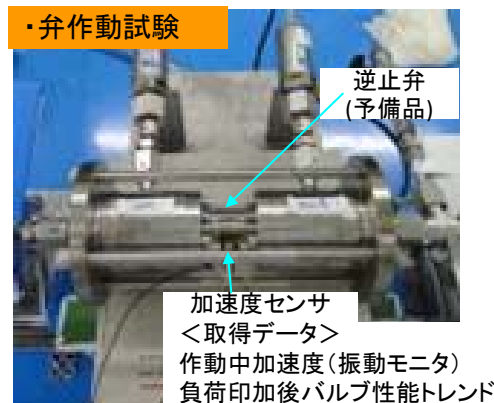
・弁作動試験

軌道上での急激なタンク昇圧時のテレメトリデータに基づいて、逆止弁上流圧をコントロールし、下流については配管径・配管長さ、ボリュームを同等にした試験を行った。

試験の結果、クラッキング圧、リシート圧の分散が0.002MPaD以内であり、閉塞に至らないことが確認された。

弁体の動的な挙動の解析・試験結果から、上記可能性は閉塞原因となる可能性は十分低いと判断した。

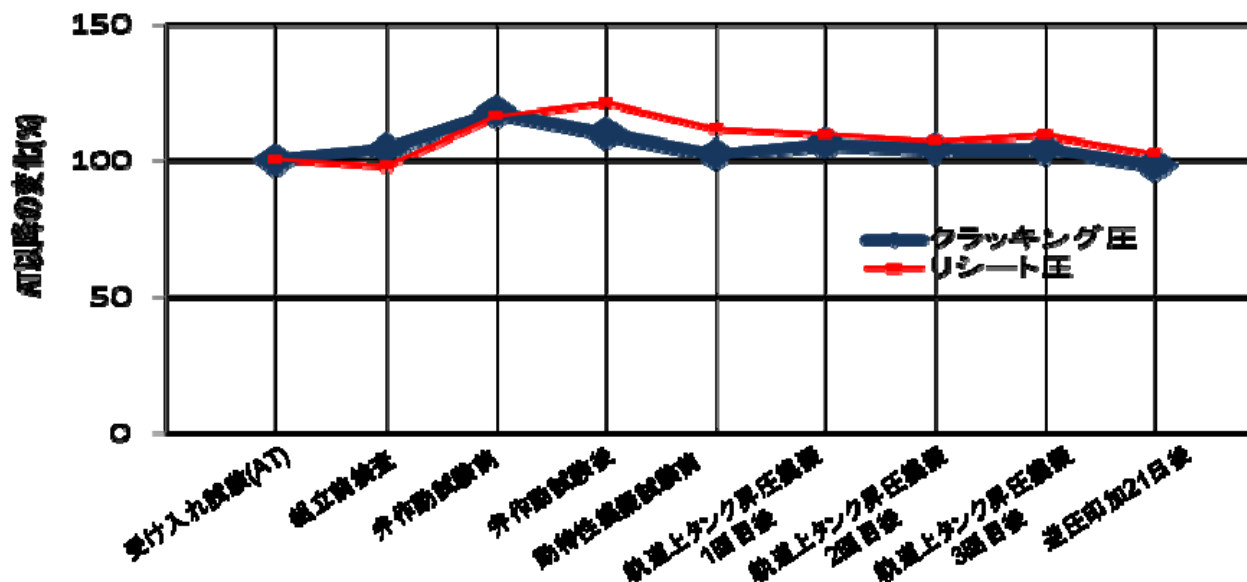
図5.2-7 (3/5) CV-F閉塞の原因候補に対する調査・検討・試験結果

軌道上で35日間続いた逆圧状態を、軌道上データの1.5倍の圧力で21日間で模擬した。試験前後において、クラッキング圧(逆止弁が閉→開になる圧力)、リシート圧(逆止弁が開→閉になる圧力)は下図の結果となった。(注:逆止弁の動作については、図5.2-1を参照のこと)

試験結果より、弁体の過挿入(弁体が正規の位置以上に閉側に入り込み、シールを過剰に押し込んだ状態)は観測されず、上記可能性は閉塞原因とならないと判断した。

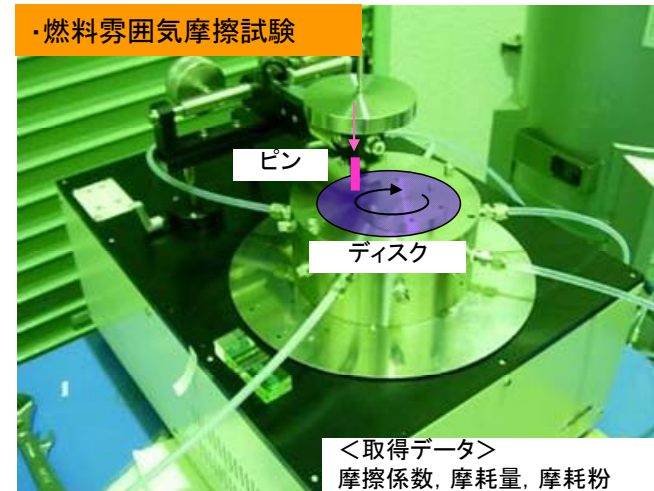
供試体ディスクのしゅう動痕溝深さはヘリウム環境下では5~10 μ mであった。一方、燃料雰囲気下では最大でも4 μ mであり、燃料雰囲気では悪化することはなかった。

しゅう動試験の結果、金属同士がこすれあって発生する金属粒子が計測されたものの、燃料もしくはその他の化合物生成物は見られなかった。

推薬環境が摩耗に対して悪影響を与える事象は観察されず、これらの可能性は閉塞原因としないと判断した。
