# 「きく8号」(技術試験衛星VII型)の受信系異常への対応について

平成19年5月9日  
総務省独立行政法人評価委員会  
情報通信・宇宙開発分科会  
情報通信研究機構部会  
きく8号受信系異常に関するWG

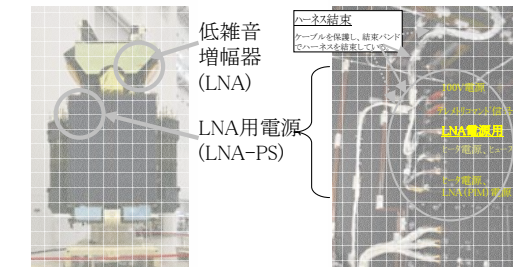
本年1月30日、初期機能確認試験実施中に異常を発見。

受信系の低雑音増幅器(LNA)の電源を投入しても、安定してON状態にならない。電源を予備系に切り替えても同じ現象。(NICTが開発した部分の異常)

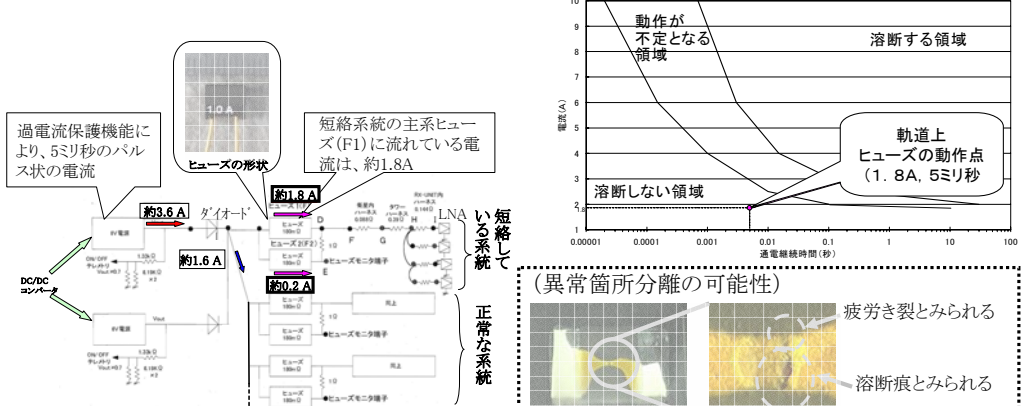
(LNA内部短絡の場合)

- ① 32台のLNA4台ずつ8系統に分け、系統ごとにヒューズを設置しており、異常箇所の分離にはヒューズの溶断が必要。
- ② 衛星データから推定すれば、ヒューズ溶断に必要な電流が流れていないため、分離は極めて困難。(状況変化等によって、異常箇所分離の可能性は残されている。)
