技術試験衛星Ⅷ型（ETS-Ⅷ）「きく8号」の  
受信系異常に係る原因究明及び今後の対策について

中間報告書

平成19年5月9日

総務省独立行政法人評価委員会  
情報通信・宇宙開発分科会 情報通信研究機構部会  
きく8号受信系異常に関するWG

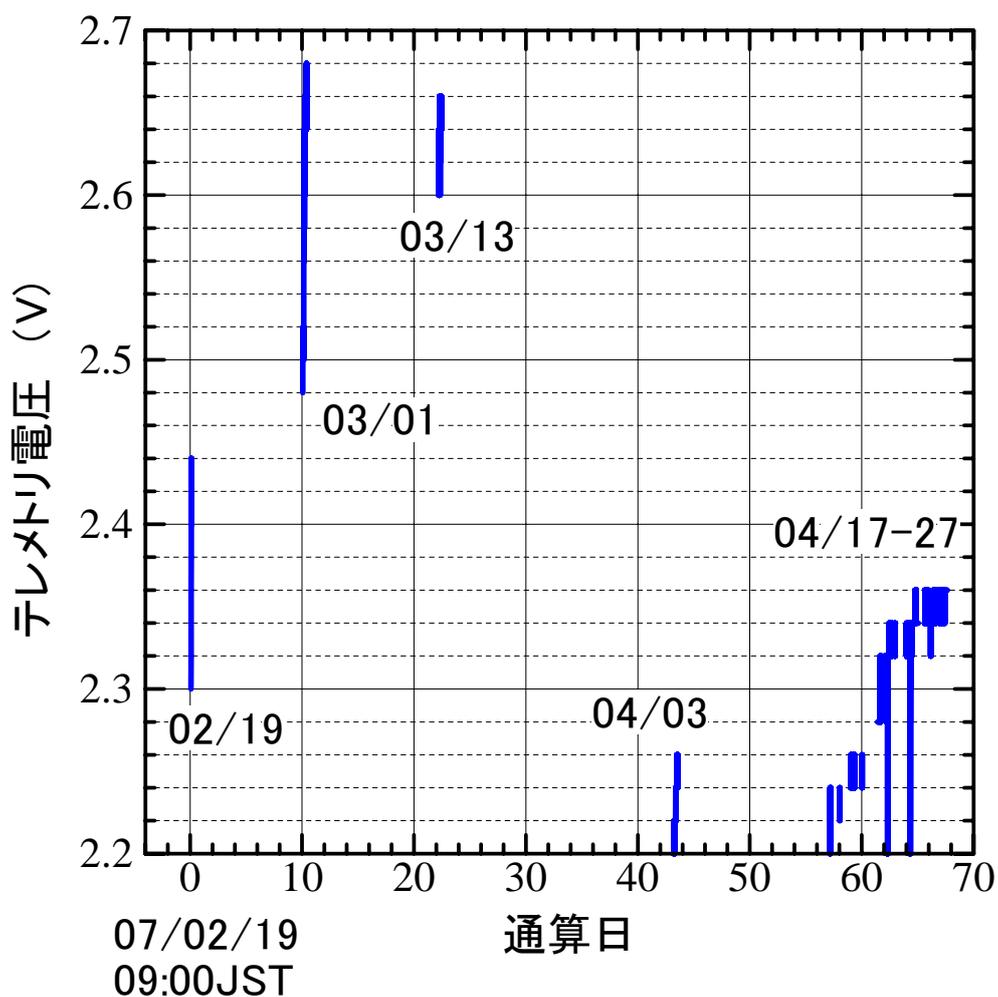
異常事象発生から4月27日までの間において、合計11回の測定を実施している。測定結果を図Ⅱ-1-2に示す。

測定日	テレメトリで実測した出力電圧値	繰り返し周期	備考
正常の場合	6V程度	なし	
2月19日	2.30~2.44V	約260ミリ秒	20分間測定
3月1日	2.48~2.68V	同上	約9時間測定
3月13日	2.60~2.66V	同上	約6時間測定
4月3日	2.20~2.26V	約260ミリ秒と約180ミリ秒	約9時間測定
4月17日	2.20~2.24V	同上	約1時間測定
4月18日	2.22~2.24V	同上	約1時間測定
4月19日	2.24~2.28V	同上	約9時間測定
4月20日	2.24~2.26V	同上	約1時間測定
4月21日~23日	2.28~2.34V	同上	約38時間測定
4月24日~25日	2.32~2.36V	同上	約25時間測定
4月25日~27日	2.32~2.36V	同上	約49時間測定

実測値)を測定したところ、2.68V以下の電圧値しか測定されなかった。また、測定日によって異なる電圧値が測定された(2.20V~2.68V)。さらに、同一測定日の中でも時間経過に伴って電圧値が増加する傾向が認められた(0.02V~0.20V増加)。

テレメトリデータを解析したところ、パルス幅4~5ミリ秒、繰り返し周期約260ミリ秒のパルスであることがわかった。

このパルスはLNA-PSの過電流保護回路の動作とほぼ一致することから、LNA-PSの過電流保護回路が働いていると考えられる。1月30日のテレメトリ異常事象もこの現象によるものと考えることができる。

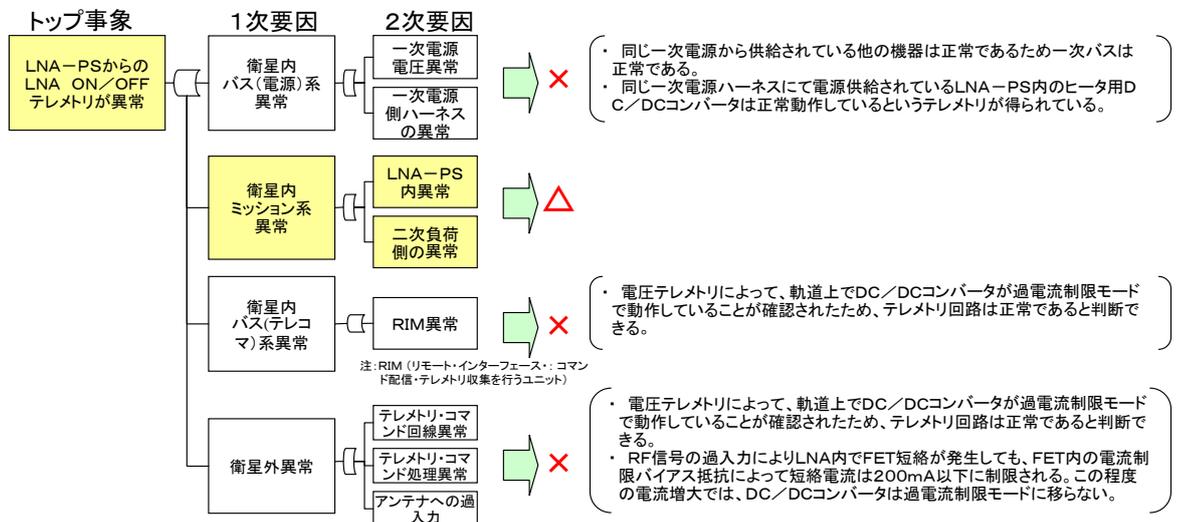
故障の木解析状況(概要)

「LNA-PS内のDC/DCコンバータをONにするコマンドを送信してもLNA-PSのテレメトリ信号が安定してONにならない事象」をトップ事象とする故障の木解析（FTA）を行った。結果を図Ⅱ-2-1に示す。

この事象が生じる1次要因として次の4つの可能性が考えられたが、検討の結果、衛星内のミッション系の異常以外の可能性はないことがわかった。

次に、衛星内のミッション系の異常について検討を行った。現時点では、異常事象の要因として可能性が否定されていないものは以下の4ケースとなっている。4ケースのいずれも短絡（ショート）である。また、4ケースを場所で分類すると、①はダイオードの出力端短絡（ショート）、②から④の3ケースはLNA内部短絡（ショート）であることから、2箇所（4ケース）と分類することができる。

- ① ダイオード絶縁シート損傷（整理番号：3-3-3）
- ② LNA入力部の貫通コンデンサの異常（整理番号：4-2-1）
- ③ LNA内コンデンサの異常（整理番号：4-2-4）
- ④ LNA内の異物（整理番号：4-2-6）

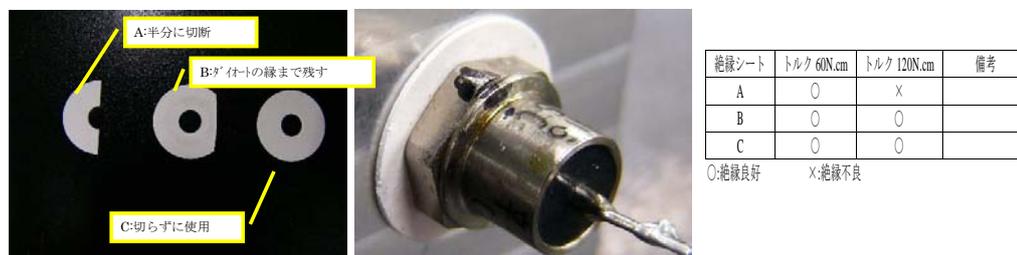
まず、ねじれと傷の影響について検証した。具体的には、意図的に絶縁シートを切り欠き絶縁不良となるかどうか確認した。用いた絶縁シート及び確認結果を下図に示す。

確認の結果、BやCでは、ダイオードと筐体間に絶縁シートが入っていればトルクが大きくなっても絶縁が保たれるが、Aではトルクが大きさによって絶縁シートがつぶれダイオードと筐体が接触し絶縁不良となった。

ここで、絶縁シートがAやBの状態となっていれば作業員が容易に検知できる。また、Cの場合、今回の結果から考えれば、ダイオードに挟まれている部分に傷や亀裂があったとしても、その傷や亀裂が外側まで進展の上脱落し、筐体と接触を生じさせるような外力がなければ絶縁不良は生じないが、打上げ以降にこのような外力が作用することは考えにくい。したがって、ねじれや傷による故障メカニズムの可能性は低いといえる。

耐性の強い実装設計方法へ変更することが適当である。

また、絶縁材の損傷の検知のため、試験方法を強化することが適当である。

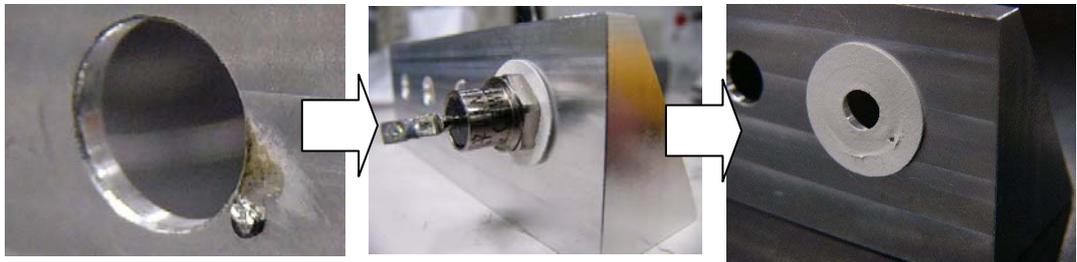
次に、異物による影響を検証した。具体的には、異物を挟み込み、規定トルク(120N・cm)まで締め付け、絶縁シートが突き破れるかどうか確認した。確認結果を下に示す。

確認の結果、はんだくずの挟み込みにより、絶縁シートが突き破れ、絶縁不良(147mΩ)となった。このことから、ある程度の大きさの異物を絶縁シートに挟み込めば、シートが破れ絶縁不良が発生することが確認された。

確認に用いた異物は0.4mm程度の大きさであるが、作業員がその異常を検知できるものである。また、この箇所での短絡(ショート)は、1Ω以上の抵抗値をもつ不完全短絡(ソフトショート)と推察されており(図Ⅱ-2-6より)、今回測定された147mΩと抵抗値が合わない。

しかしながら、大きさに関しては、作業員が見逃しかねない程度の小さな異物であっても絶縁シートに圧痕が生じることは容易に想定される。また、この部分は取り付け圧力を受け続けていることから、圧痕が地上環境試験負荷などにより徐々に成長し、打上げ振動により最終的に裏面まで貫通したというシナリオも考え得るところである。

今後、さらに検討を進める必要があるが、現時点では異物による故障メカニズムの可能性は否定できない。
