技術試験衛星 VIII 型(ETS-VIII:きく8号)通信系ミッション機器の異常への対応状況について

平成 19 年 2 月 21 日
情報通信研究機構

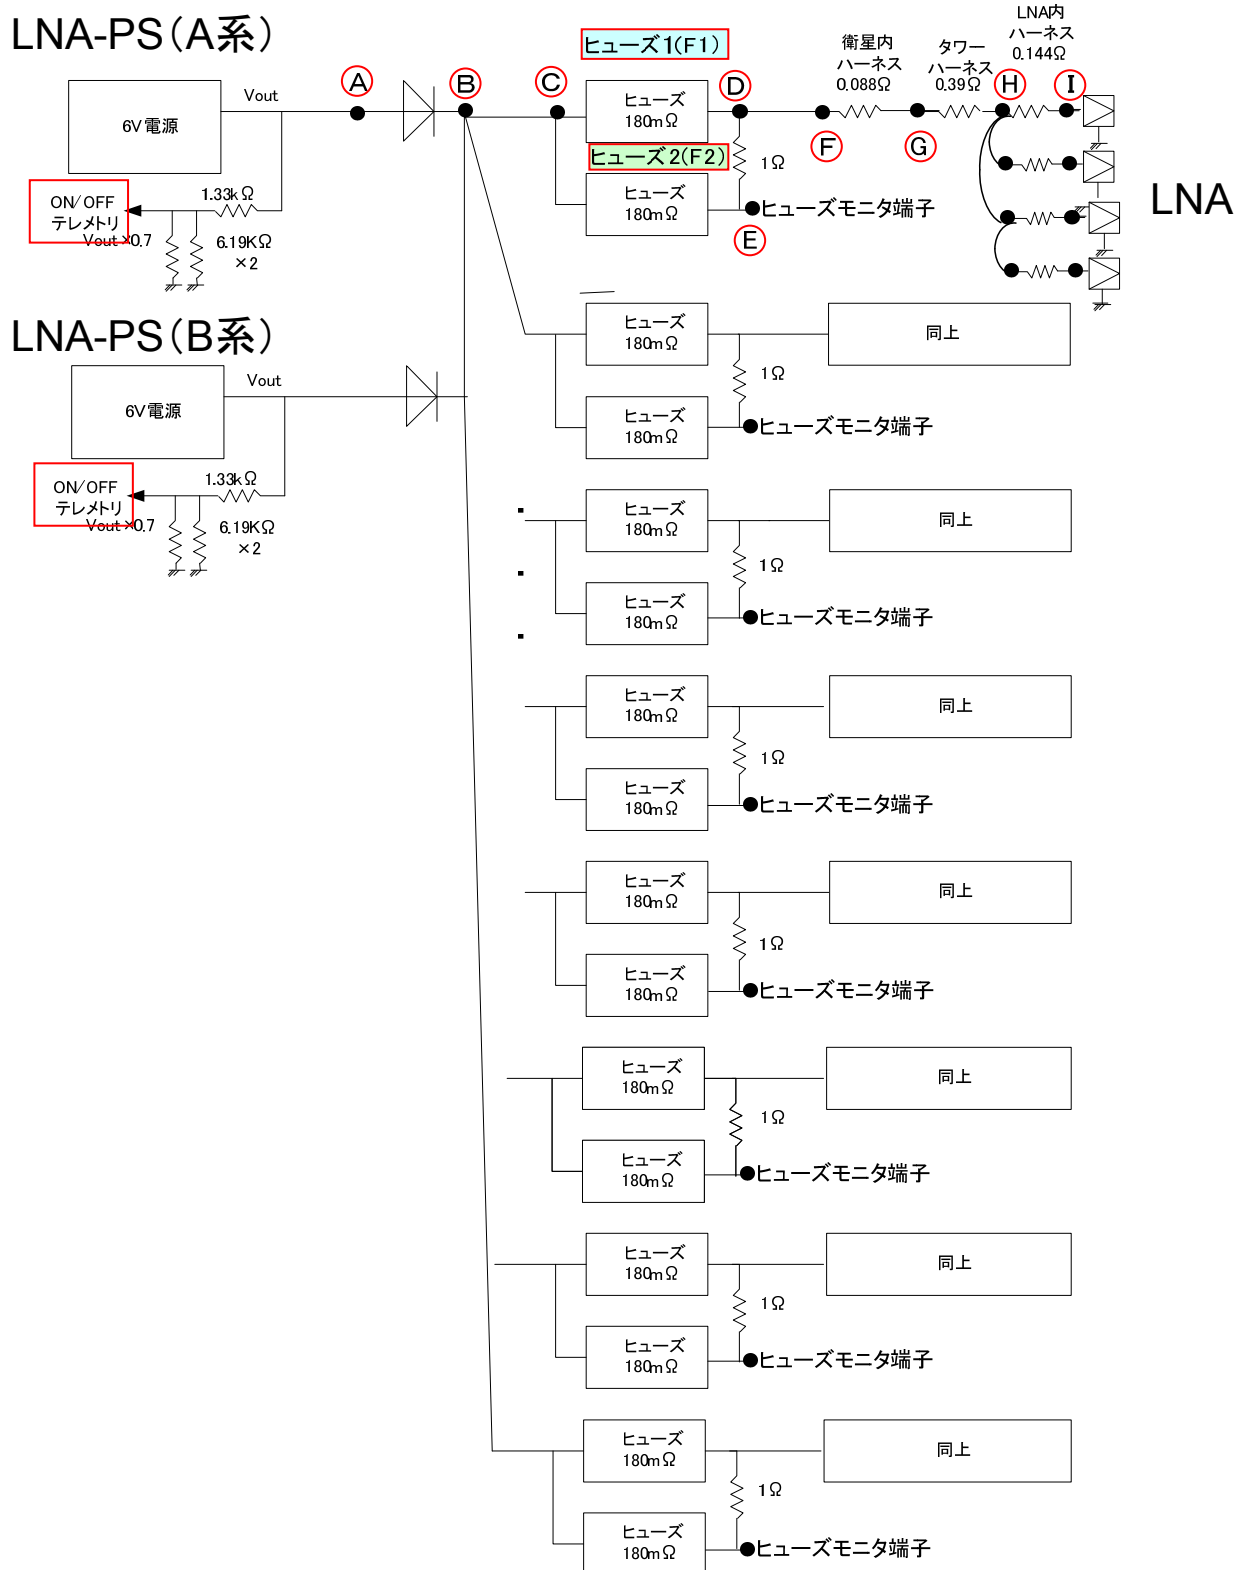
別紙2

低雑音増幅器用電源ユニット(LNA-PS)の2次側(電源出力側)テレメトリデータを解析した結果、LNA-PS から LNA を含むいずれかの箇所で短絡が生じている可能性が高いと推定している。そこで、ハーネス抵抗値などを反映させた2次側等価回路に基づき、想定される短絡ポイントと2次側テレメトリ端子に印加される電圧値の推定結果から、短絡異常箇所の推定を行っている(別紙2、3)。今後(3)の解析結果も反映させ、短絡異常箇所について更に検討を行う。

LNA-PSの2次側等価回路と 想定される各短絡ポイント

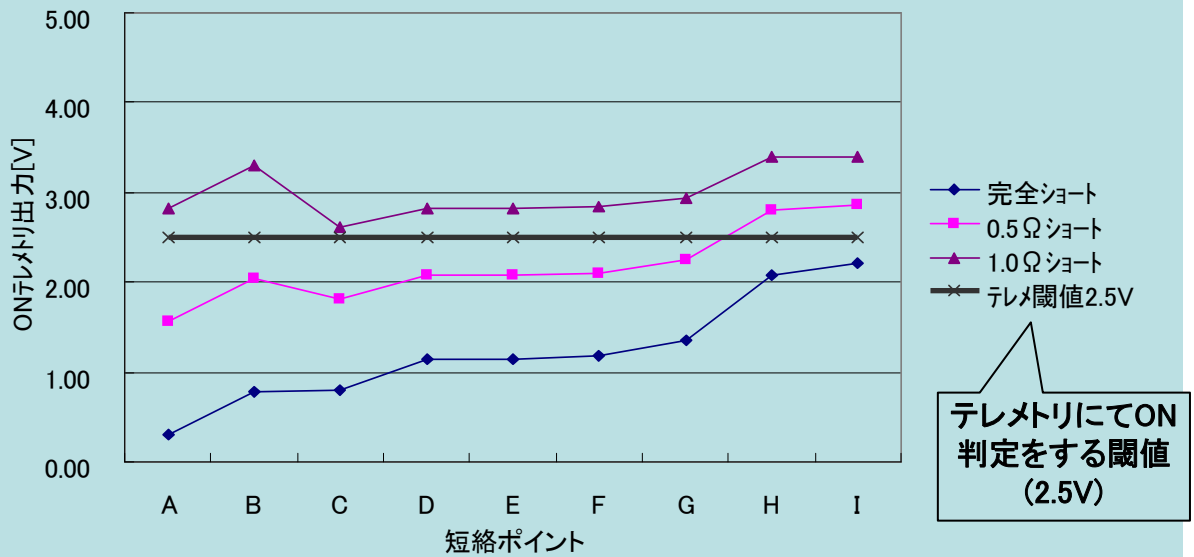
別紙3

等価回路から推定した各短絡ポイントに対する
テレメトリ出力の電圧値

F1、F2ともにヒューズが溶断していない場合

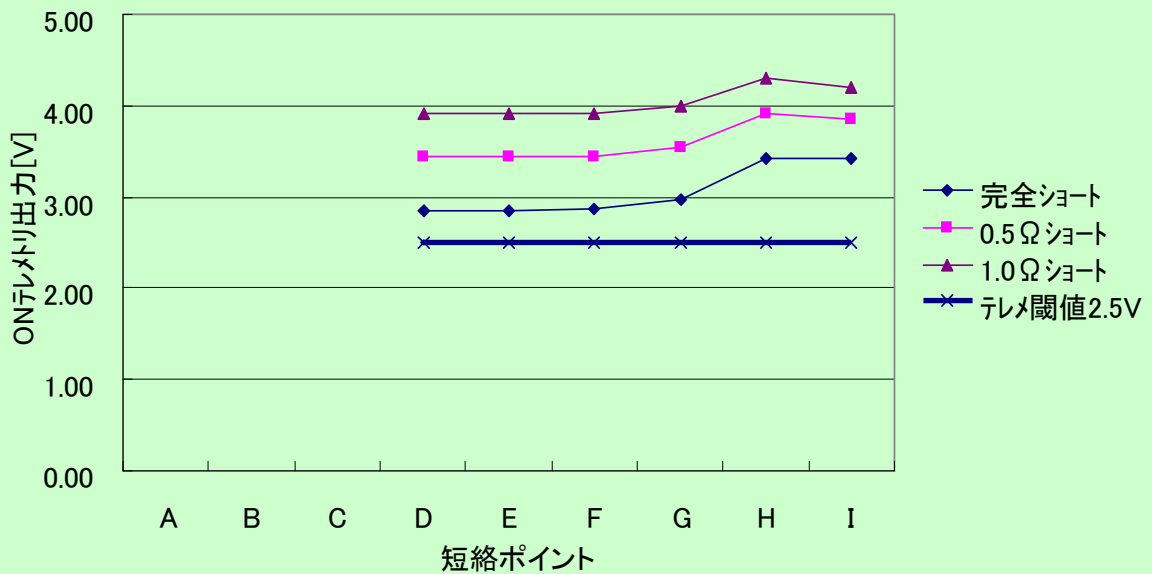
ヒューズF1が溶断している場合

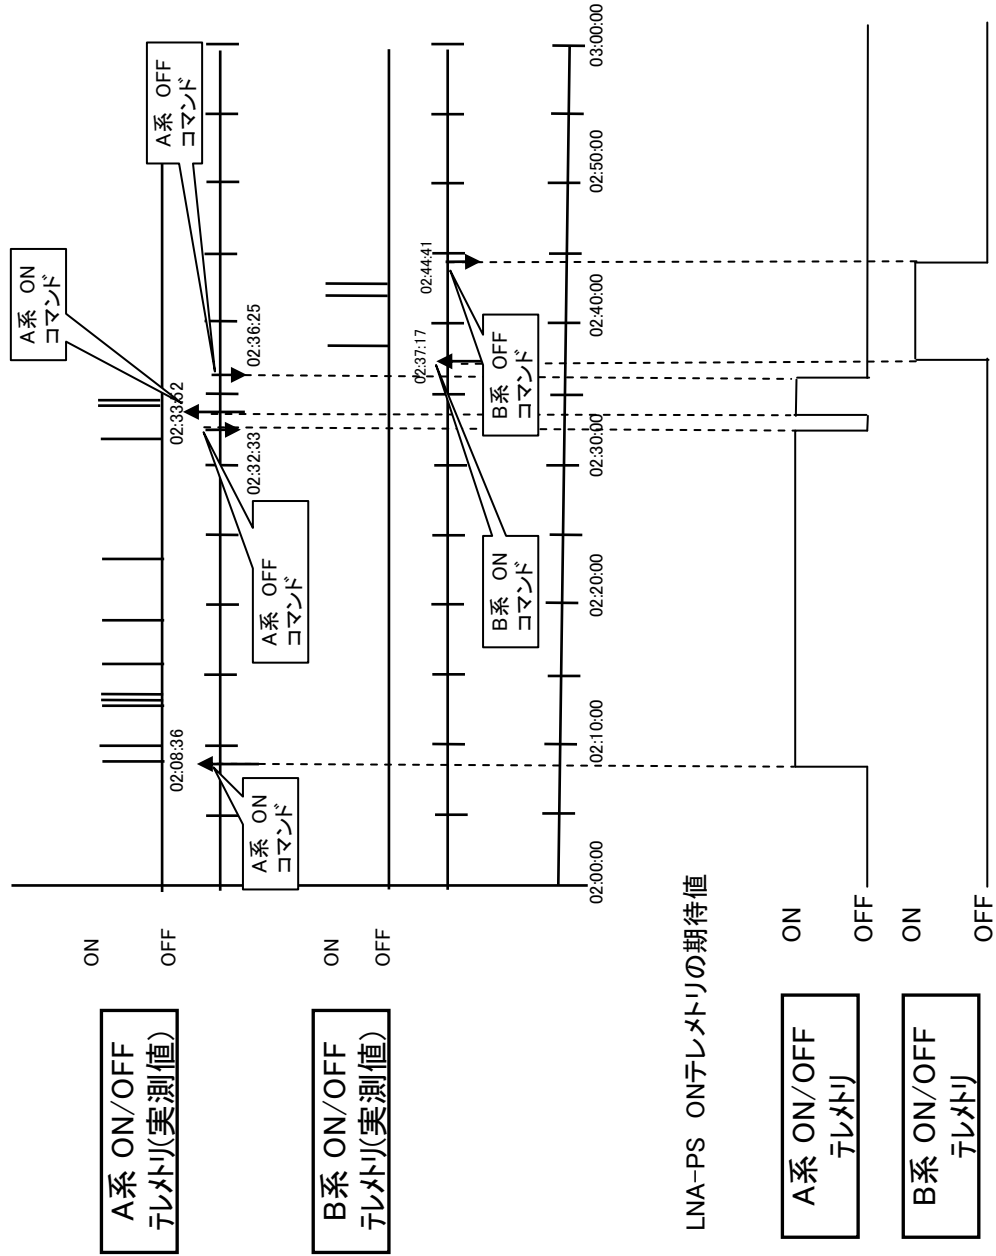
参考1

低雑音増幅器用電源ユニット(LNA-PS)のテレメトリの異常
