技術試験衛星Ⅷ型(ETS-Ⅷ)「きく8号」の  
受信系故障に係る原因究明及び今後の対策について

報告書

平成20年7月30日

総務省独立行政法人評価委員会  
情報通信・宇宙開発分科会 情報通信研究機構部会  
きく8号受信系異常に関するWG

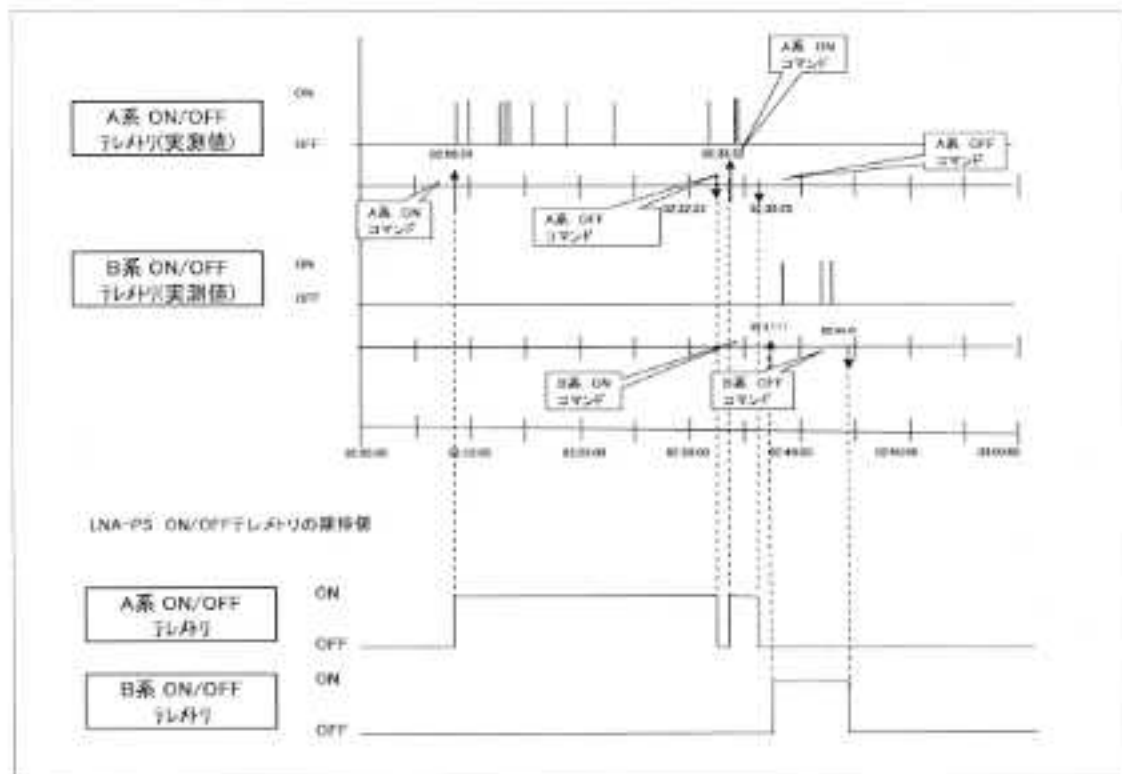
図 II - 1 - 1 低雑音増幅器用電源のテレメトリ異常の測定データ

「きく8号」のテレメトリには、故障解析のために約8ミリ秒に1回(1秒間に約128回)の測定間隔で、電圧値を0.02V単位で測定可能なデュエルモード機能が用意されている。そこで、このデュエルモードテレメトリを用いてLNA-PS内のDC/DCコンバータの出力電圧値を測定した。なお、テレメトリデータは、DC/DCコンバータの出力電圧値の約0.7倍を示している。

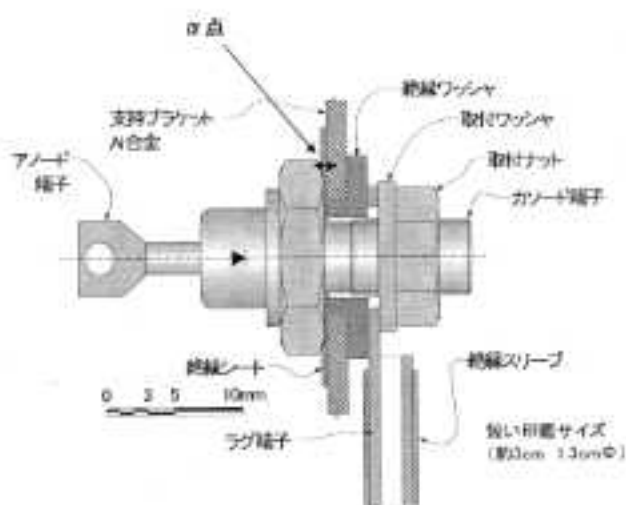
図Ⅱ-2-5 ダイオード絶縁シート

- ア ねじれ：取り付け時に絶縁シートにねじれが生じ絶縁効果が低下
- イ 傷：絶縁シートの傷もしくは傷つけにより絶縁効果が低下
- ウ 異物：取り付け時に異物を挟み込み、打上げ時の振動などで絶縁シートを突き破り絶縁効果が低下

注：使用された絶縁シートは、材質シリコンゴム、厚さ0.38mm、引っ張り強度27kg/cm<sup>2</sup>、引き裂き強度18kg/cm。

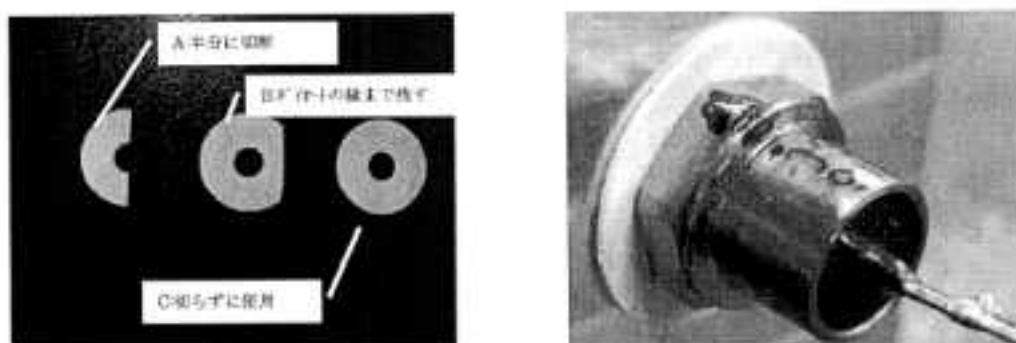
図 II - 2 - 6 ダイオード絶縁シートのねじれと傷の検証結果

絶縁シートを切り欠き絶縁不良となるかどうか検証した。用いた絶縁シート及び検証結果を図Ⅱ-2-6に示す。

ここで、絶縁シートがAやBの状態となっていれば作業員が容易に検知できる。また、Cの場合、今回の結果から考えれば、ダイオードに挟まれている部分に傷や亀裂があったとしても、その傷や亀裂が外側まで進展の上脱落し、筐体と接触を生じさせるような外力がなければ絶縁不良は生じないが、打上げ以降にこのような外力が作用することは考えにくい。したがって、ねじれや傷による故障メカニズムの可能性は低いと考えられる。

絶縁シート	トルク 60N.cm	トルク 120N.cm	備考
A	○	X	
B	○	○	
C	○	○

○:絶縁良好      X:絶縁不良

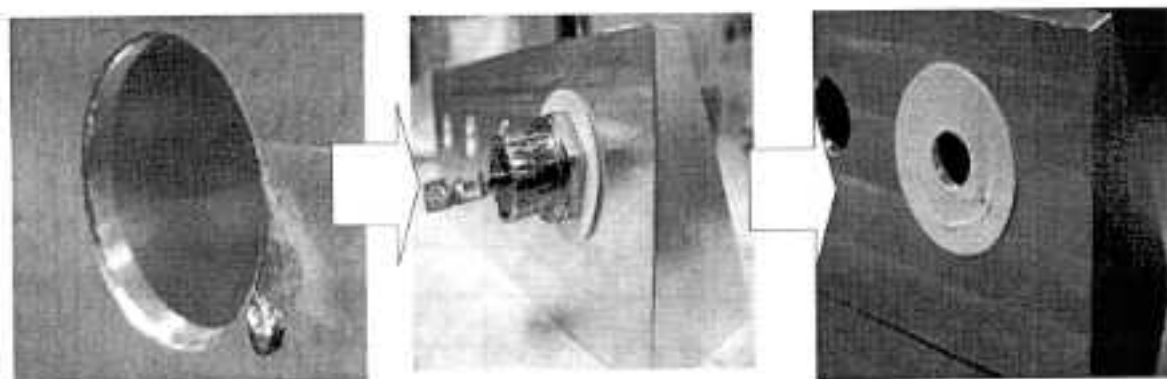
図 II - 2 - 7 ダイオード絶縁シートの異物による影響検証

次に、異物による影響を検証した。具体的には、異物を挟み込み、規定トルク(120N・cm)まで締め付け、絶縁シートが突き破れるかどうか確認した。概要を図Ⅱ-2-7に示す。

検証の結果、半田屑の挟み込みにより、絶縁シートが突き破れ、絶縁不良(147mΩ)となった。このことから、ある程度の大きさの異物を絶縁シートに挟み込めば、シートが破れ絶縁不良が発生することがわかった。

しかしながら、大きさに関しては、作業員が見逃しかねない程度の小さな異物であっても絶縁シートに圧痕が生じることは想定される。また、この部分は取り付け圧力を受け続けていることから、圧痕が地上環境試験負荷などにより徐々に拡大し、打上げ振動により最終的に裏面まで貫通した場合も考え得るところであるため、故障メカニズムの可能性も否定できないことから、抵抗値についてリード線等で挟み込み後の短絡抵抗の試験を行った。

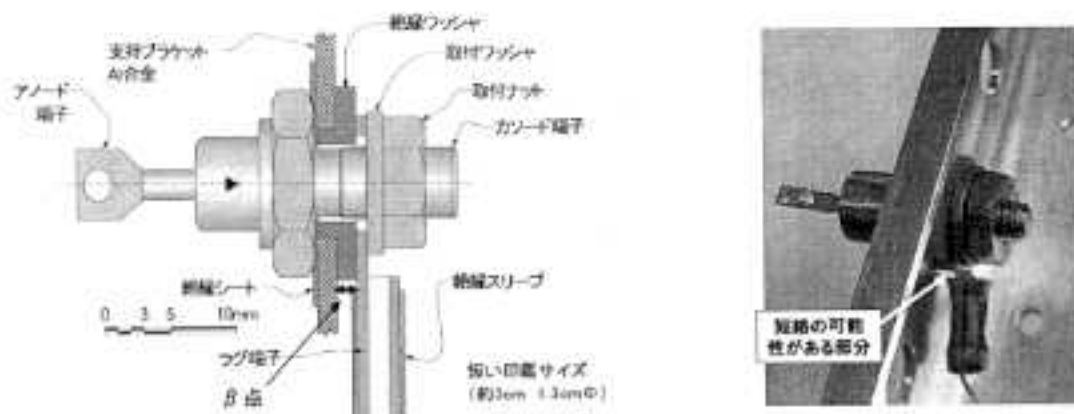
図 II-2-9 ダイオード断面図

図Ⅱ-2-9に示すダイオード固定部で短絡する状況について検討したところ、(1)で記述した図Ⅱ-2-5の $\alpha$ 点で異物を挟み込み、絶縁シートが破断して短絡に至る場合以外に、導電性異物が打上げ振動等により移動し $\beta$ 点に付着する可能性がある。

$\beta$ 点はクリアランスが1mm程度で目視検査で異物を確認できる大きさであるが、 $\beta$ 点は視認性が悪い部分であることから、検査が比較的難しいポイントと考えられる。この部分はコーティングが無い部分であり、1mm以上の大きさを持つ導電性異物がコンポーネント製造過程等で混入し、打上げ振動環境等で移動して付着すると短絡を起こしうる。図Ⅱ-2-9にあるダイオード取り付け部の写真では、ラグ端子が絶縁スリーブ(赤色)でカバーされているが、これをナット側の根本までカバーするようにするとラグ端子をナットで締める場合に、ラグ端子とワッシャの間に絶縁スリーブを挟み込む可能性があるため写真のようなクリアランスを設けている。また、ラグ端子を取り付けた後でコーティングをするとコーティング材がラグ端子やワッシャの接触部にしみこんで接触状態を劣化させる可能性があり、この部分はコーティングの実施が困難である。地上再現試験の結果からも異物による故障メカニズムの可能性はあると考えられる。

な部位については付着した場合でも短絡状態とならないように処理することが適当である。具体的には、単一故障点が識別された場合等重要な部分には2つ以上の絶縁対策をする二重絶縁を実施する。二重絶縁とは、基礎絶縁と付加絶縁の双方からなる絶縁方式である。今回のケースでは、β点の十分なクリアランスをとるとともに、ラグ端子の接触部分を除去すべくコーティングを実施しておく、近傍の支持ブラケットをコーティングし絶縁しておくなどが考えられる。

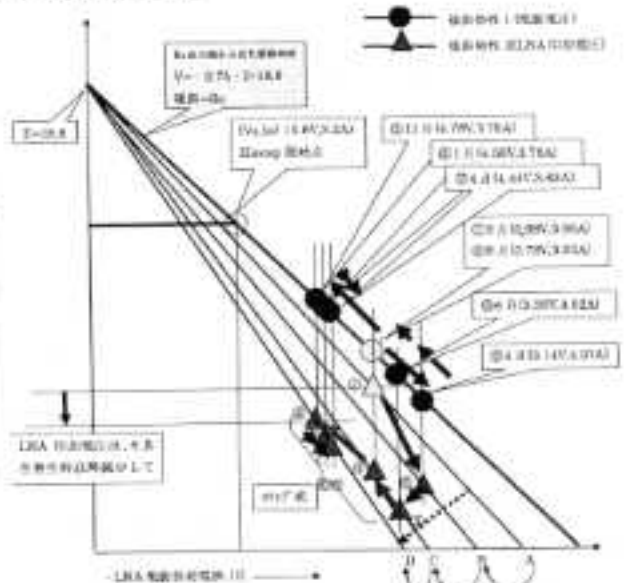
図Ⅱ-2-16 LNA電源電圧とLNA印加電圧の変化

LNA印加電圧を示す直線は、AからDの直線へ傾きに変化した。つまり、時間の経過とともに、直列抵抗(共1)が等調増加した。

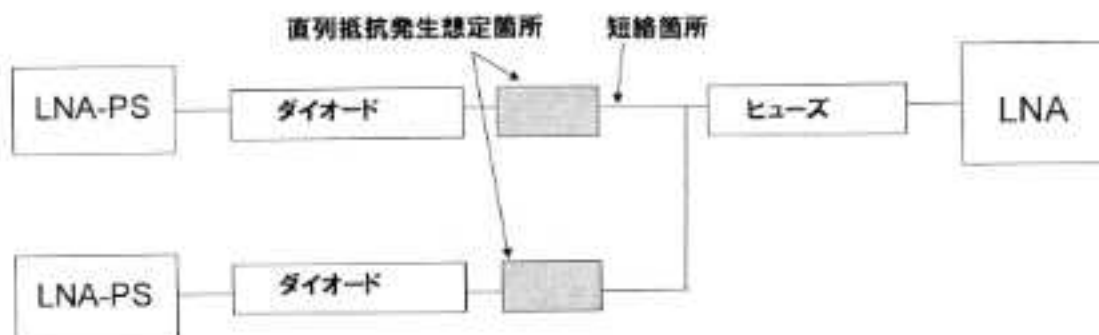
図 II - 3 - 1 想定される異常箇所

FTA、シミュレーション結果に基づく短絡箇所の推定及び直列抵抗発生メカニズム解析から、ダイオード固定部 $\beta$ 点での短絡の可能性が高いことがわかった。なお、このダイオードORの接続については、ASTRO-E2(すざく)、SELENE(かぐや)、SOLAR-B(ひので)等で実績がある。図Ⅱ-3-1に示すとおり、今回の場合、故障分離のために追加したヒューズの前段となるため、短絡部の異物が何らかの要因で移動した場合にのみ復旧の可能性が生じる。しかしながら、衛星構造上、異物を移動させるだけの加速度を加えることは困難であると考えられる。したがってこの故障箇所の復旧可能性は低いと考えざるを得ない。

このダイオードORの接続は、ASTRO-E2、SELENE、SOLAR-B等で実績がある。

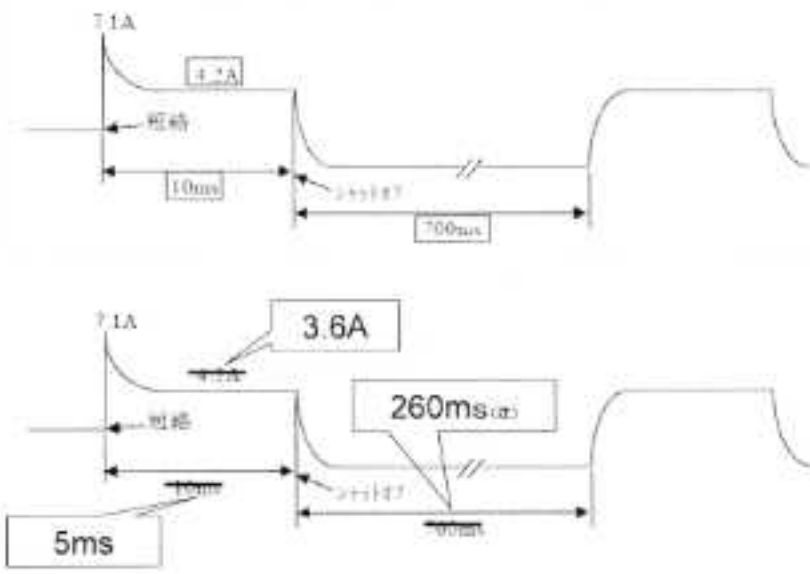
図 II - 3 - 4 過電流保護機能の動作について

ヒューズが切れるだけの十分な電流が流れる前に電源の過電流保護機能により電流がシャットダウンするケースがある。このためヒューズによる故障分離機能が働かない。この対策としてインタフェースFMEAにおいて故障時の検討だけでなく、保護機能動作時の検討も合わせて実施することが適当である。

設計時に想定されていた過電流保護機能の動作

軌道上機器のテレメトリ結果等より確認された過電流保護機能の動作
