イプシロンロケット試験機 打上げ中止の原因究明状況 について

平成25(2013)年9月4日

宇宙航空研究開発機構
理事 遠藤 守

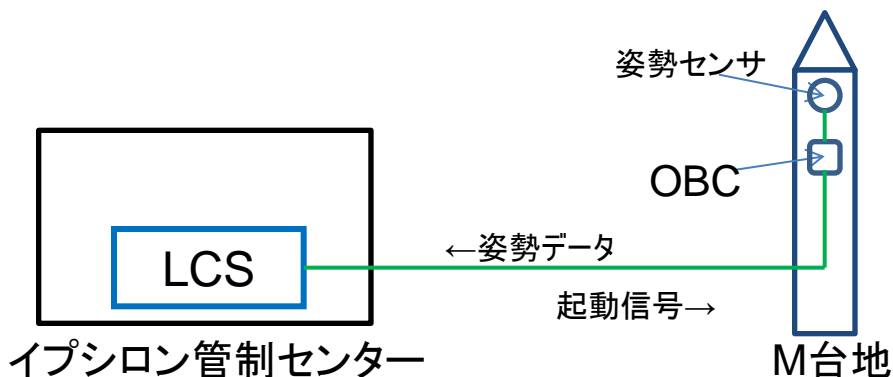
- ①地上装置による監視が、搭載計算機の姿勢計算開始より約0.07秒早かったため、地上装置が姿勢異常と判定し、自動停止した。
- ②異常データが示された場合に即座に自動停止がかけられるように監視時間を厳しく設定していたことに加え、搭載計算機と地上装置の時間のずれに配慮できていなかったことが原因。
- ③8月20、21日に実施したリハーサルでは、打上げ18秒前までのカウントダウンシーケンスを流してシステム全体の確認を実施したが、本件については以下の理由により検出することが出来なかった。
 - 8/20のリハーサルでは、初めてロケットを搭載した状態でランチャ旋回を実施して、姿勢データを取得した。その結果、地上装置の監視設定値が適切ではないことが判明したため、自動停止項目から除外した。
 - 8/21のリハーサルでは、監視設定値を適切に変更したが、天候不良によりランチャ旋回を行わず、カウントダウンシーケンスを模擬した。
- ④リハーサル終了後に、取得データの評価により監視設定値の妥当性を確認したが、約0.07秒の微小なずれまでには思いが至らなかった。

時刻	LCS	OBC
打上げ70秒前		カウントダウンシーケンス開始
打上げ20秒前	起動信号送出	起動
打上げ19秒前		LCSの姿勢監視が約0.07秒早かった
		姿勢監視開始
		姿勢計算開始
		異常判定
		自動停止

本事象への対策として、搭載計算機と地上装置の時間のずれを考慮した監視時間に変更する方向で検討を行う。
