H-IIBロケット3号機による 宇宙ステーション補給機 「こうのとり」3号機 (HTV3) の打上げ結果について

平成24年9月6日

宇宙航空研究開発機構

JAXA 【別紙】第1段 NO.2 LE-7Aエンジン主点火器酸化剤圧力 の低下について

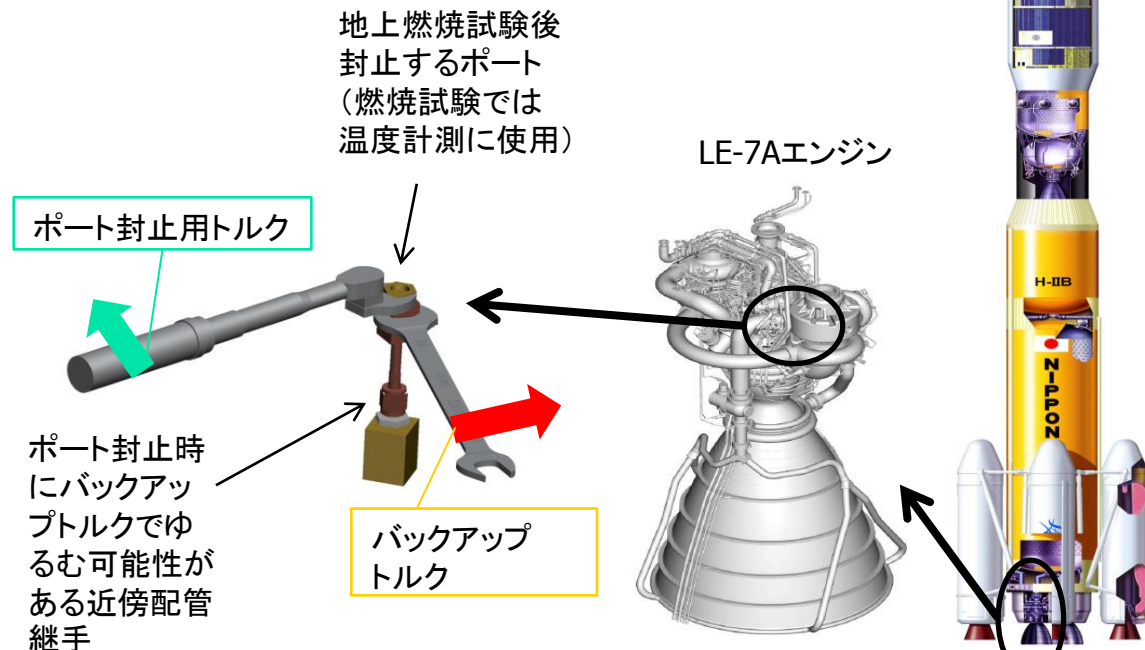
図 配管継手ゆるみのメカニズム

第1段 No.2 LE-7Aエンジンの主点火器酸化剤圧力が、リフトオフ後に徐々に約1MPaまで低下した(正常値は約12MPaでほぼ一定)。なお主点火器酸化剤系はエンジン点火時のみ作動し、その後はヘリウムガス封じきり状態となるため、本圧力降下はエンジン性能に影響せず、ミッションに問題はなかった。

原因調査の結果、当該圧力を計測している配管からの外部漏洩であり、外部漏洩の原因は配管継手のわずかなゆるみと推定された。わずかなゆるみは、エンジン単体の地上燃焼試験後、当該圧力計測配管に装着されているポート(フライトでは使用しない)を封止する作業の際に、ポートの近傍配管継手に発生したと判断した(下図参照)。

現在の作業順序は、近傍配管継手トルク点検 ⇒ ポート封止、のため地上でゆるみを発見できなかった。

作業順序を、地上燃焼試験終了後、ポート封止 ⇒ 近傍配管継手トルク点検、に変更する。この変更は地上燃焼試験後封止している全ポートに適用するため、今後同様の問題は発生しないと考えられる。

また地上での漏洩点検で発見できなかったことも一因と考えられるため、詳細チェックリストの作成等、漏洩点検方法の改善を実施する。

同様の対策は2段エンジンにも適用する。

製作済の1, 2段エンジンは、上記対策により、地上燃焼試験終了後封止している全ポート、ポート近傍を含む全配管継手の再トルク点検、漏洩点検を実施する。
