## 宇宙ステーション補給機(HTV)技術実証機 の運用結果概要について

2010年 4月22日

宇宙航空研究開発機構  
HTVプロジェクトマネージャ 虎野吉彦

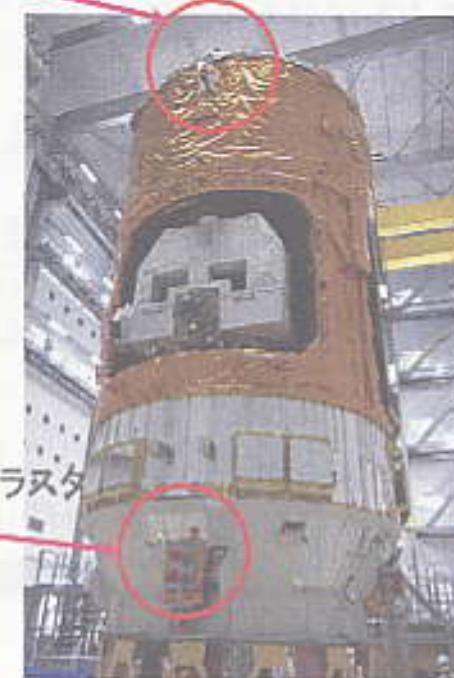
9番スラスター

- 最終接近ランデブ飛行中、9番スラスターのインジェクタ温度が上限近くまで上昇する事象が発生した。上限を超えることを回避するために、遠隔操作にて主系と冗長系を交互に切替えを行いながら飛行を継続した。
  - HTVは、ISS下方300m地点で待機の姿勢をとるために、スラスターの短秒時噴射を継続的に長時間行う運用を行った。本運用を完全には模擬していない噴射パターンの地上燃焼試験データによりスラスターの温度予測を行ったことが原因と推定している。
  - 上記推定原因を確認するため、技術実証機でのスラスター噴射パターンを再現し、かつスラスターの長秒時運用のデータを取得する地上燃焼試験を6月に実施する予定である。試験結果を踏まえ、2号機の運用計画に反映する。
