図5.1-9 CV-Fの閉塞からOME燃焼停止に至るシナリオ

図5.2-5 (1/2) 燃料側逆止弁の閉塞に関するFTA

図5.2-6 CV-F閉塞の原因究明のための検証計画

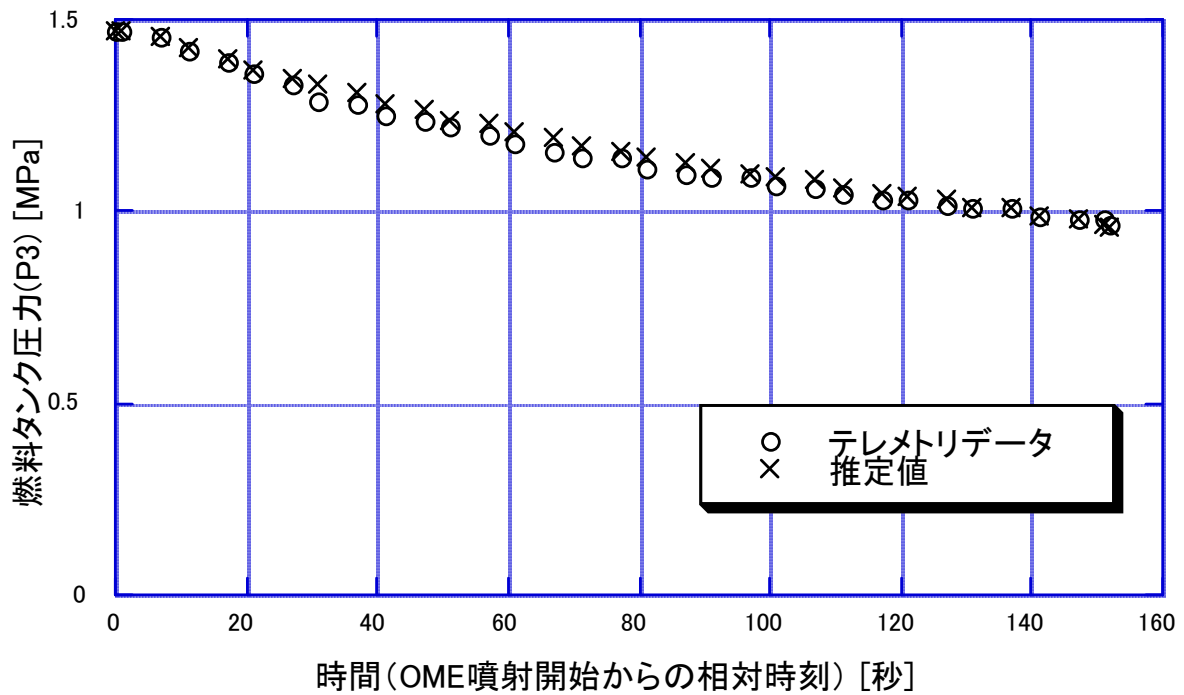
図5.1-5 CV-Fが閉塞している場合の燃料の供給圧力の推定結果

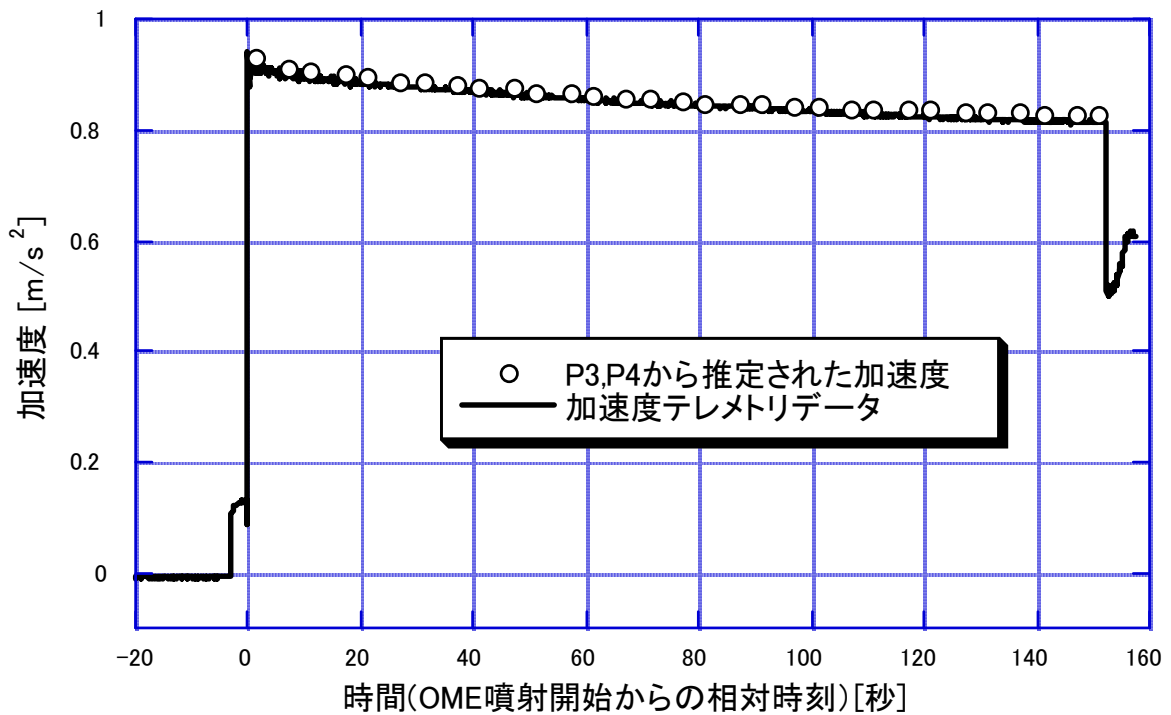
図5.1-6 燃料の供給圧力が低下している場合の加速度の推定結果

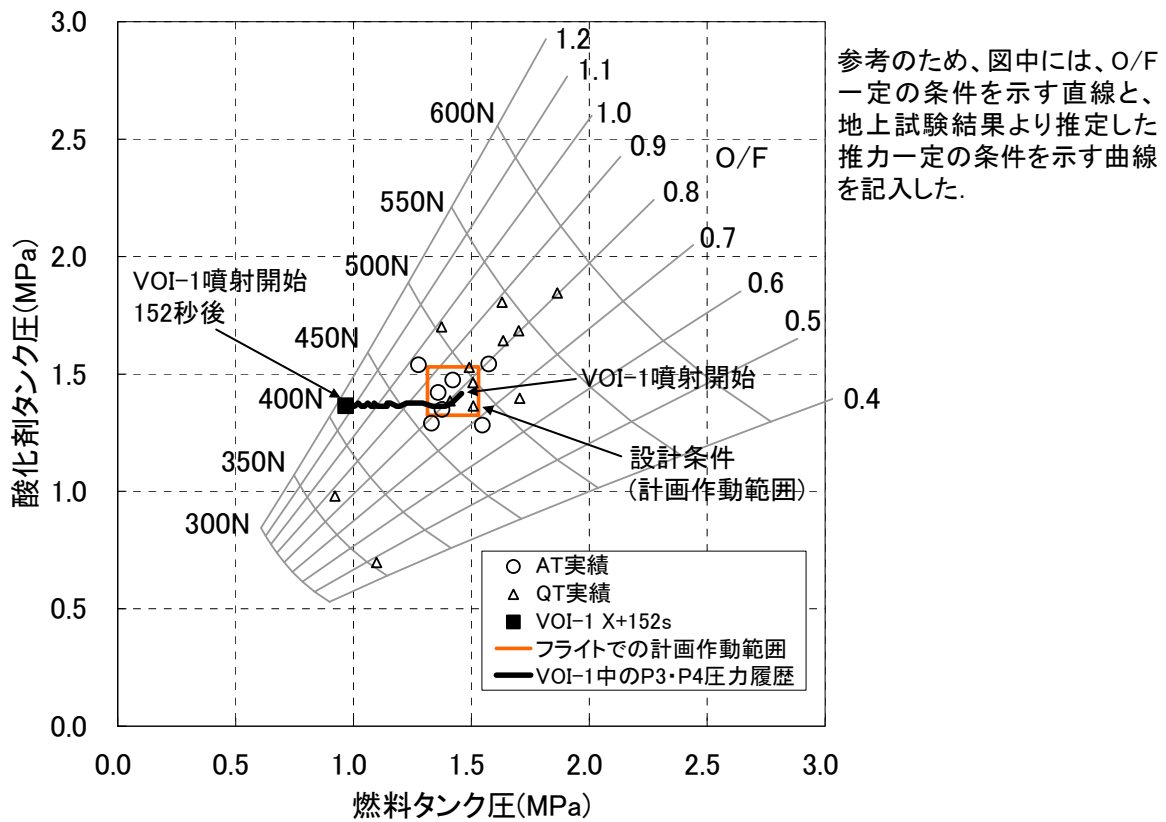
図5.1-8 VOI-1噴射中のOMEの作動履歴

0秒
(OME噴射開始)

152秒

158秒

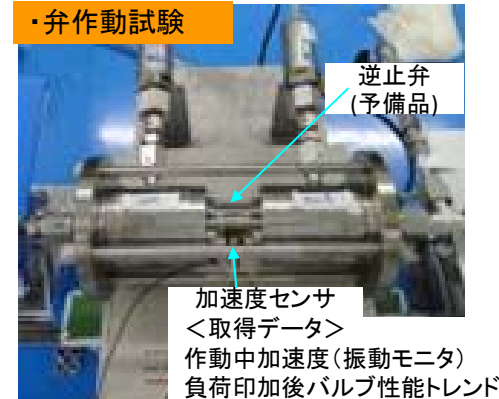
・弁作動試験

軌道上での急激なタンク昇圧時のテレメトリデータに基づいて、逆止弁上流圧をコントロールし、下流については配管径・配管長さ、ボリュームを同等にした試験を行った。

試験の結果、クラッキング圧、リシート圧の分散が0.002MPaD

以内であり、閉塞に至らないことが確認された。

弁体の動的な挙動の解析・試験結果から、上記可能性は閉塞原因となる可能性は十分低いと判断した。

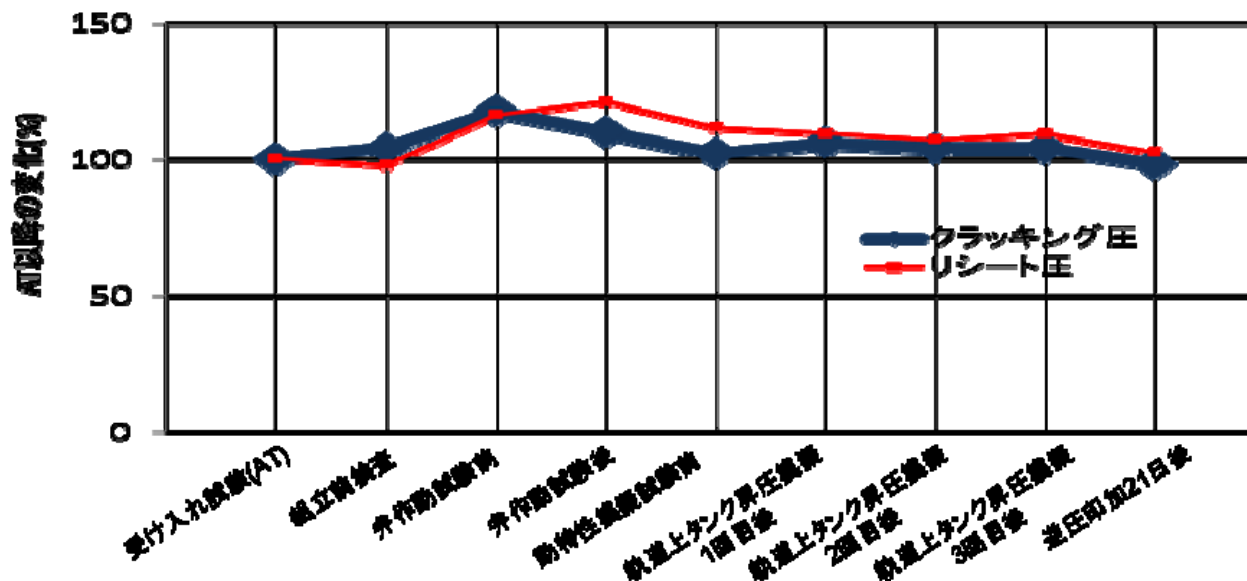
軌道上で35日間続いた逆圧状態を、軌道上データの1.5倍の圧力で21日間で模擬した。

試験前後において、クラッキング圧(逆止弁が閉→開になる圧力)、リシート圧(逆止弁が開→閉になる圧力)は下図の結果となった。(注:逆止弁の動作については、図5.2-1を参照のこと)

試験結果より、弁体の過挿入(弁体が正規の位置以上に閉側に入り込み、シールを過剰に押し込んだ状態)は観測されず、上記可能性は閉塞原因とならないと判断した。

図5.2-7 (3/5) CV-F閉塞の原因候補に対する調査・検討・試験結果

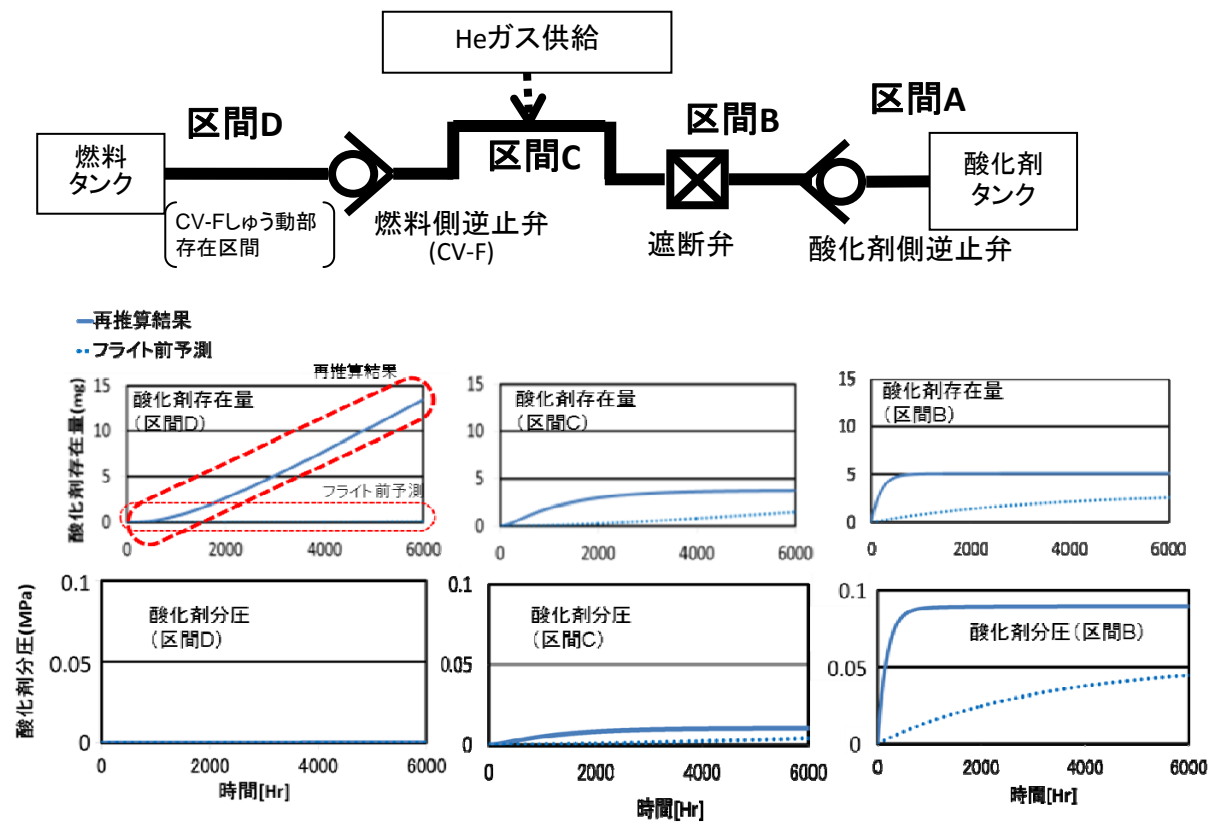
図5.2-9 加圧ガス供給配管を移動する酸化剤蒸気量

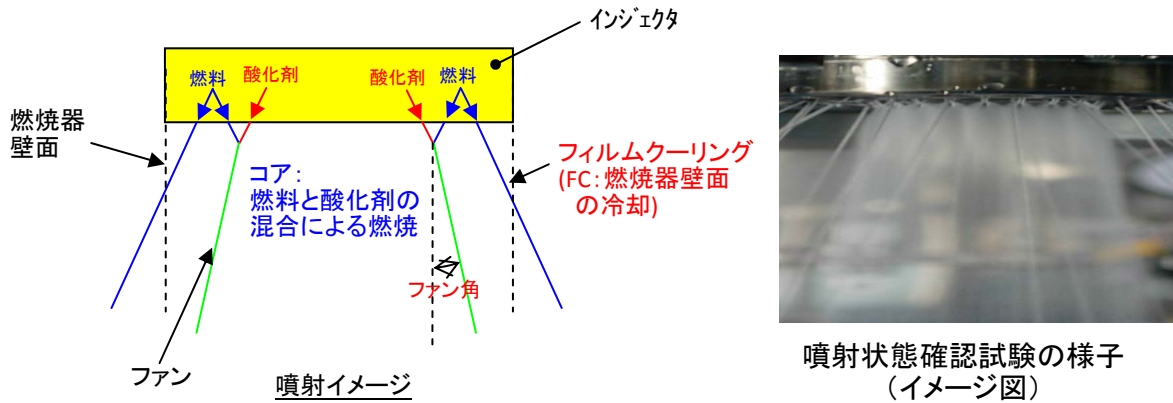
図5.3-2 インジェクタから噴射される推薬の状態 (イメージ)

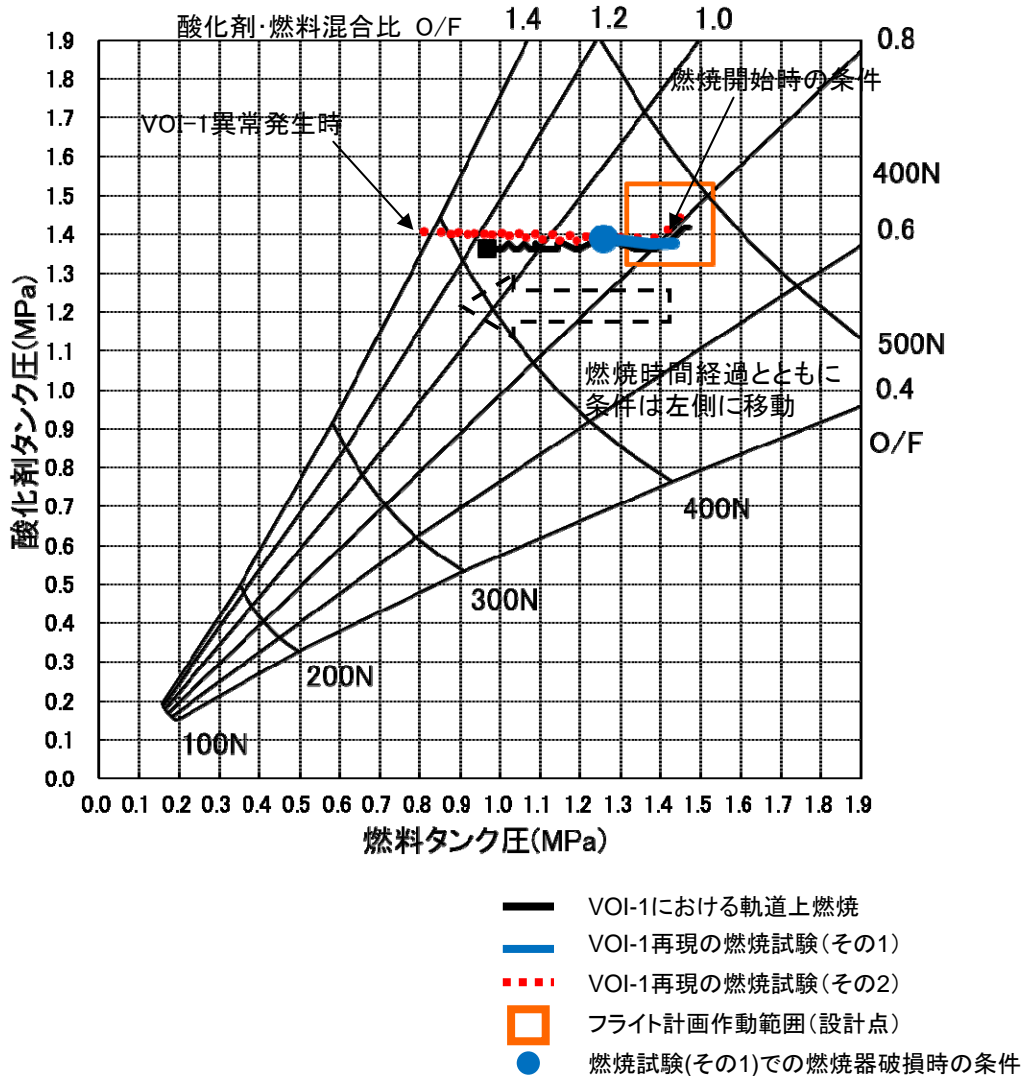
図5.3-3 VOI-1時の推薬の供給状態を再現した地上燃焼試験の試験条件

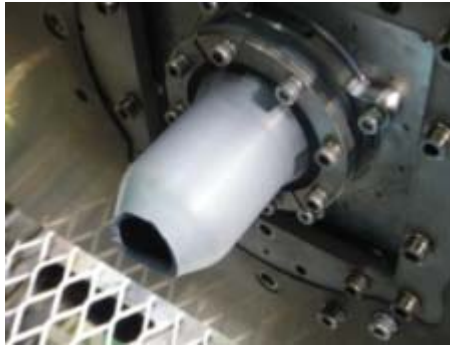
地上燃焼試験後の燃焼器
(スラストノズル部で破損している)
