## 4. 校正の概要

## 6. 陸域観測技術衛星「だいち」の電力低下 (H23.4.22)に係る原因究明について

1. 電力低下発生前後の運用経緯
2. テレメトリの確認結果
3. 電力低下の推定原因
4. 今後の衛星での対応

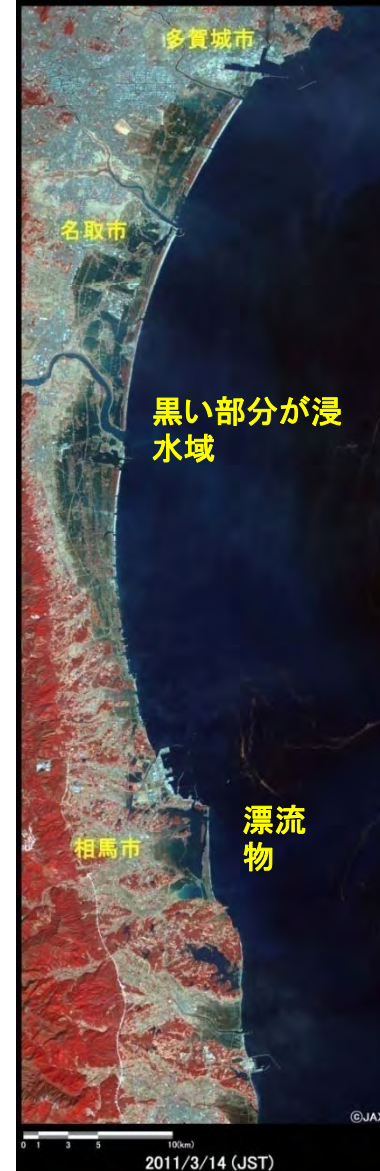
3月14日午前  
「だいち」により岩手  
から関東の沿岸域  
を観測  
(観測幅70Km)

- ✓ 相馬市から名取市、多賀城市まで非常に広範囲に渡り、沿岸部が広く冠水している。
- ✓ 相馬市沿岸では、津波に流された漂流物が確認できる。
- ✓ 「だいち」は広域俯瞰的な被害状況の把握に非常に有効。

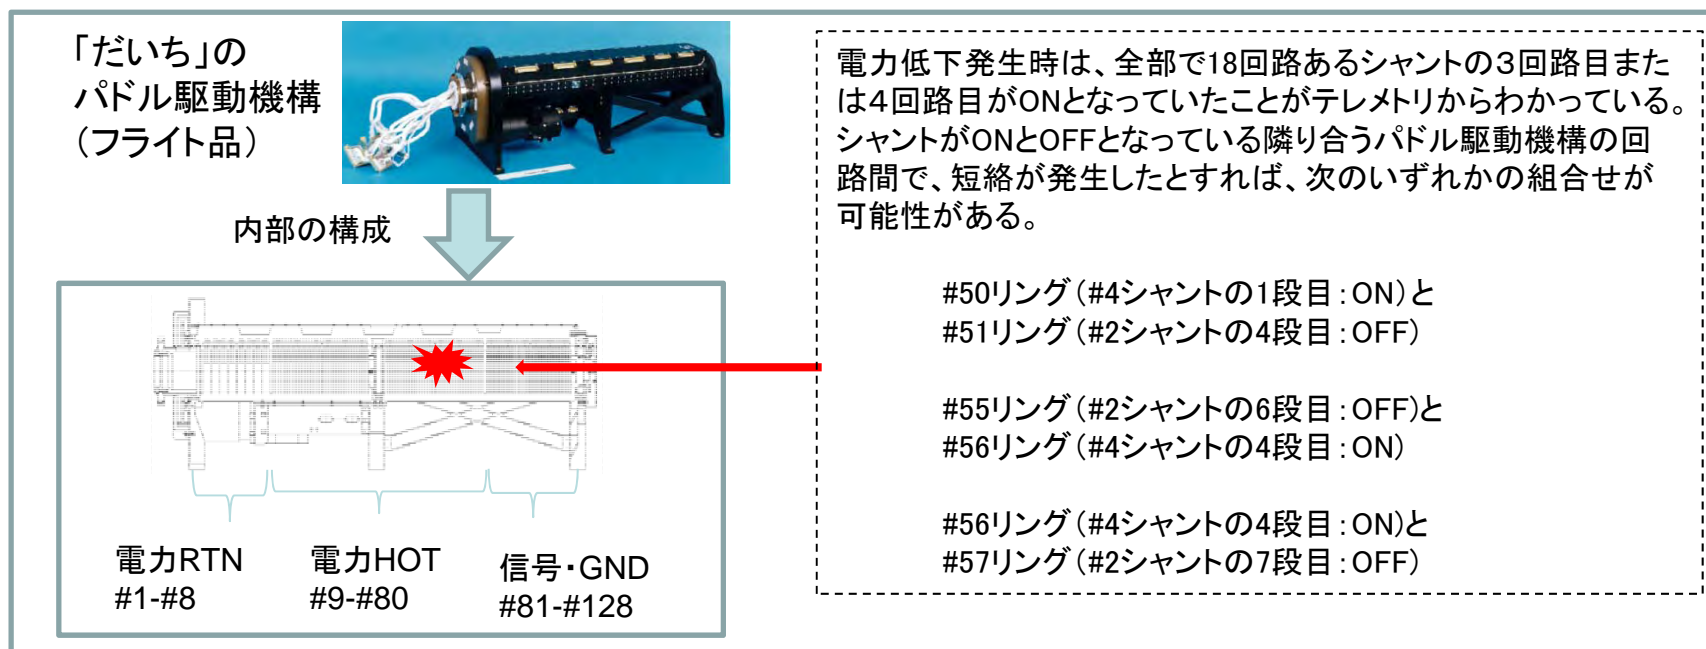
#### 「だいち」のパドル駆動機構と推定異常発生箇所

- ① <推定> パドル駆動機構内の電力を伝達する回路(下図「電力HOT」の全72回路)のうち、1組の隣り合う回路間で短絡が発生しものと推定される。

- ② <推定> 短絡の原因として以下が推定されるが、テレメトリなどでの確認はできないため、特定は困難と考えている。

1) パドル駆動機構の外からの異物の混入。

パドル駆動機構は密閉に近い構造である。また、衛星構体内に異物が存在することも考えにくい。異物が混入する可能性は極めて小さい。

2) 打上げ前から混入していたパドル駆動機構内部の異物。

清浄度管理された環境で製造するとともに、封止前に目視確認を行ったため、異物が混入していた可能性は小さい。

3) パドル駆動機構の材料などから発生した異物。

過去の地上での評価試験などから可能性は小さいものの、長期間の運用で磨耗・蓄積した回路擦動部(スリップリング)材料の磨耗粉などによる可能性は排除できない。

- ③<推定>この短絡を起点に、パドル駆動機構の他の電力用回路および信号用回路にも短絡や地絡が波及して、回路が次々に故障したと推定される。また、後段にあるシャントへ過大な電流が流れ、シャントの回路も次々に故障したと推定される。
- ④<事実>そのため、発生電力が低下するとともに、パドル駆動機構を経由するテレメトリ信号も異常となった。また、パドル駆動機構の温度が急激に上昇し、さらに、パドル駆動機構が搭載されている構体パネルの温度も上昇した。
- ⑤<事実>パドル駆動機構から後段に電力が伝達されなくなったことにより、衛星各機器への電力供給ができなくなり、衛星機能停止に至った。

今後打上げ予定の第一期水循環変動観測衛星(GCOM-W1)や陸域観測技術衛星2号(ALOS-2)について、今回の電力低下を踏まえて再確認を行った結果、「だいち」のものから材料が変更され、回路間隔も広いなど、短絡に対する耐性がより高い設計構造となっている回路を使用しているとともに、より長寿命の評価試験を行っており、軌道上実績も有していることから、技術的に問題ないと判断している。

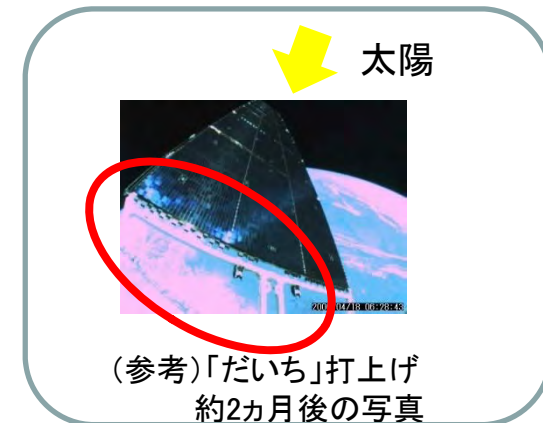
- ・「だいち」では、破断することがないリジッド形式の太陽電池パドルを採用している。
- ・「だいち」では、「みどり2」の異常発生後に、ハーネスの本数と配線ルートを分散し温度上昇を抑える等の信頼性向上対策を行うとともに、温度センサ追加や、電源系の異常が発生した場合に自動的にハーネスを含む太陽電池パドルの写真を取得する等のモニタ向上対策を行った（平成16年12月1日宇宙開発委員会報告）。
- ・当該ハーネスの温度は、電力低下発生直後を含めて、5年間の運用を通して最高でも80℃以下であり、設計通りであった。また、電力低下発生後に取得された写真では、限定的な範囲ではあるものの、特に異常はなかった。
