⑤コンタミ噛み込みの可能性検討

図5.3-1 OMEに発生した事象を特定するための検証計画

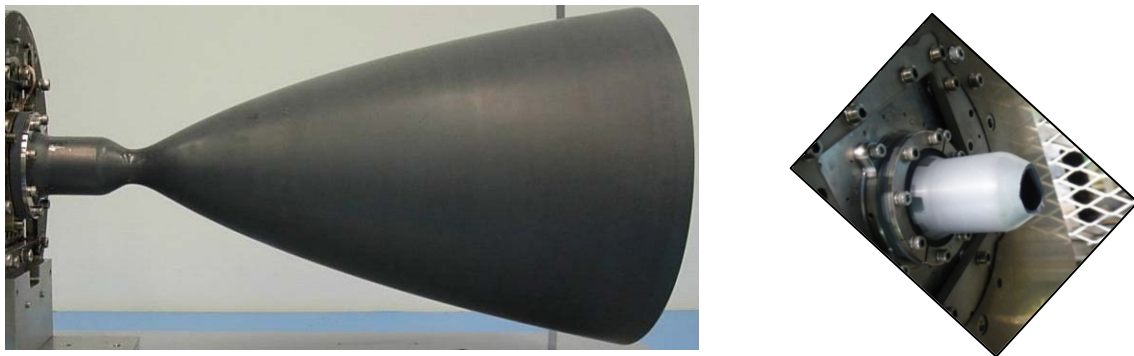
図5.3-7 VOI-1時の推進特性と燃焼試験（その1）の推進特性の対比

フライト燃焼器		地上試験(その1)燃焼器 破損後	
	VOI-1 開始時	VOI-1 OME噴射152s以降	燃焼試験データ	CFDによる推算
推力 [N]	476	300	315	307
横推力 [N]	0	5~20	(計測データ無し)	14

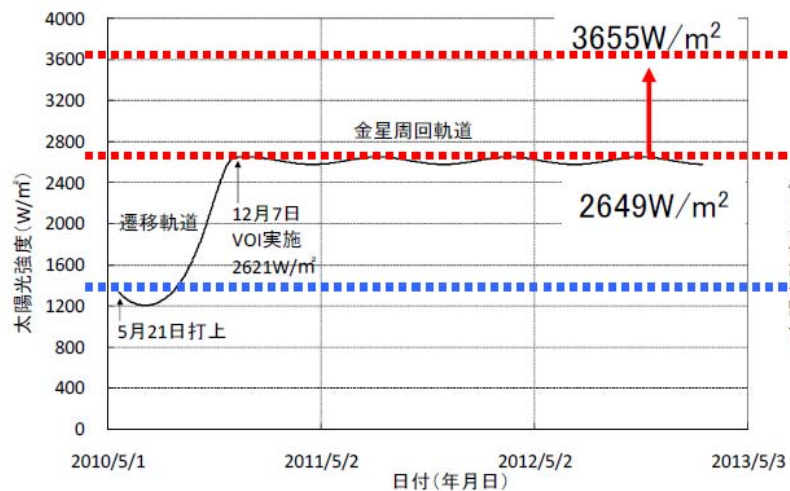
図6.2-1 近日点近傍での熱環境

金星周回軌道に投入した場合の熱環境

実際の熱環境(近日点0.6AU)

注: 近日点マヌーバを実施しない場合の軌道上環境予測

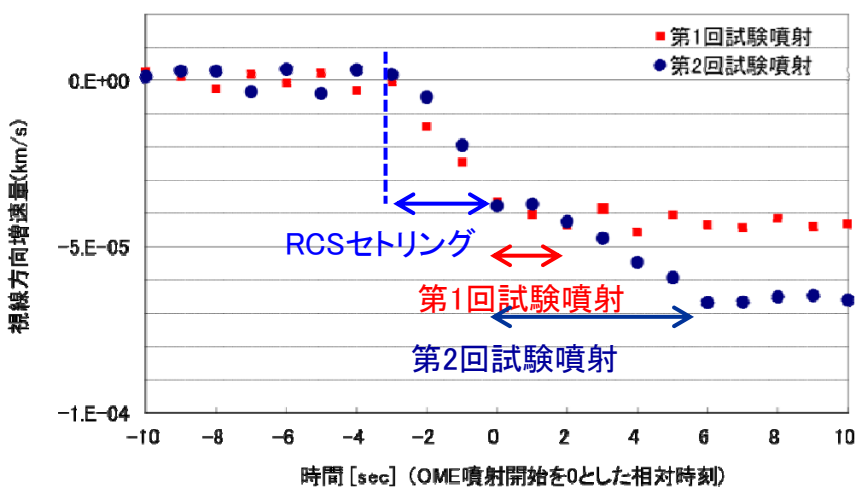
図6.3-2 2度の試験噴射における加速度およびドップラモニタ

第1, 2回試験噴射加速度データ

第1, 2回試験噴射ドップラモニタ

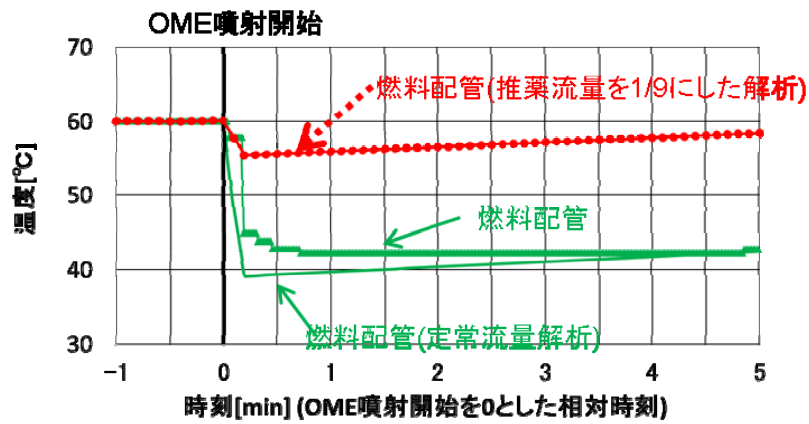
図6.3-4 燃料配管温度の推薬流量感度解析結果

第1回試験噴射時の燃料配管温度(解析と実測)
