**スペースシャトルの外部燃料タンク断熱材剥離  
に対するNASAの対策と飛行結果について  
(報告)**

平成18年8月23日

宇宙航空研究開発機構  
宇宙基幹システム本部  
有人システム安全・ミッション保証室長  
武内 信雄

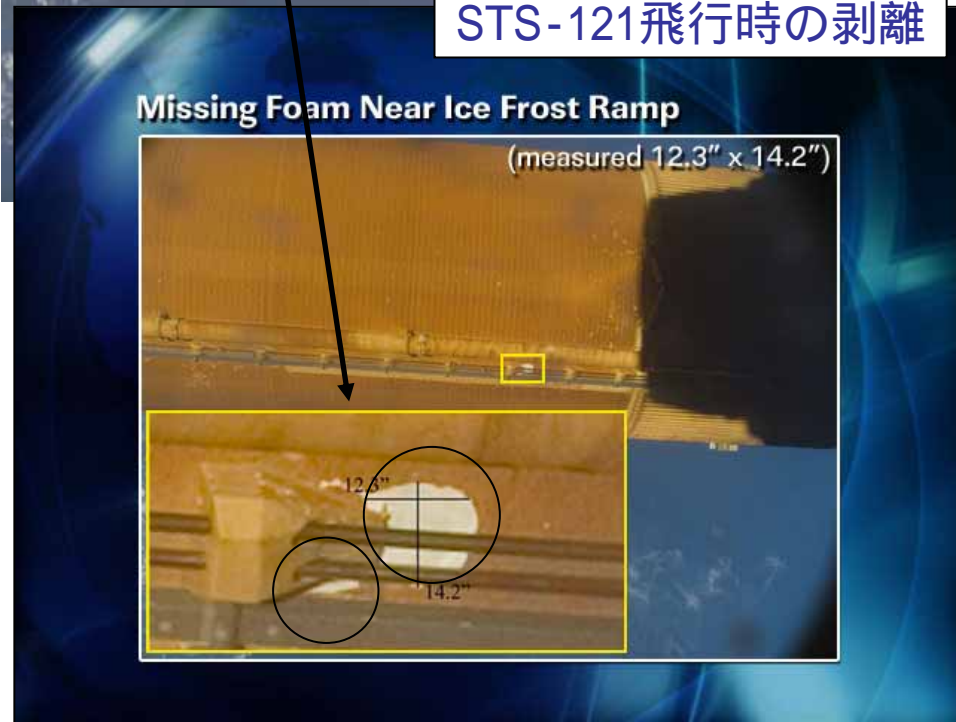
STS-121飛行時の剥離

剥離形状は、STS-114の際と類似(次ページ参照)。

この箇所からの剥離の最大質量は、約25g(STS-114での同様の箇所からの剥離は、約17gで予測の範囲内)。

この剥離(計約25g)は、1つの塊ではなく、複数個に分解して剥離。

氷/霜ランプ及び近傍のLH2タンク表面部  
断熱材からの剥離

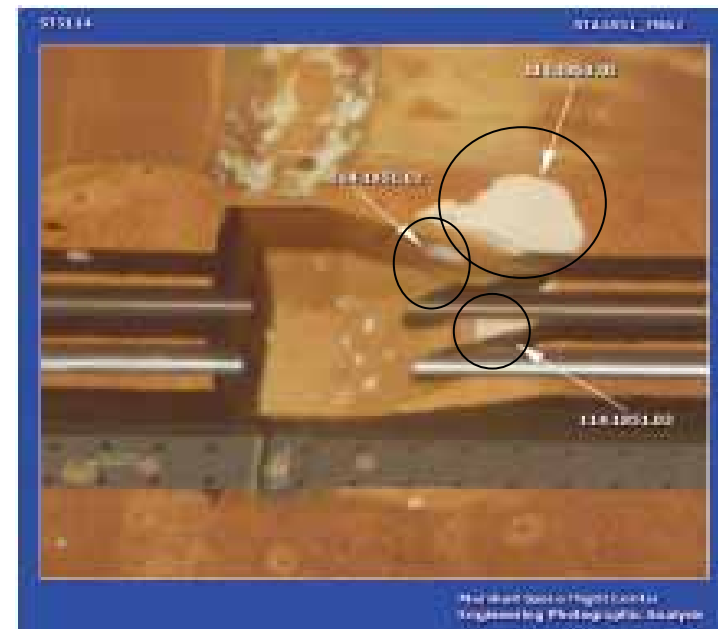
STS-114飛行時の剥離

- ・長さ14 X 幅9X深さ7cm程度の剥離(接着面が露出)(質量約17g)
- ・長さ19 X 幅5X深さ6cm程度の剥離(接着面が露出)(質量約11g)
- ・長さ10 X 幅7X深さ1cm程度の浅い剥離(質量約1.4g)
- ・LH2タンク氷/霜ランプ近傍での剥離 直径20 ~ 25cm(質量約15g)

STS-121については少量の断熱材の落下が許容できることを確認した。将来に向け改良を検討中。
