IV. 図表集

図 I - 1 - 1 「きく8号」軌道上外観図

図 II - 1 - 1 低雑音増幅器用電源のテレトリ異常の測定データ

図 II - 2 - 1 故障の木解析(FTA) (1/3)

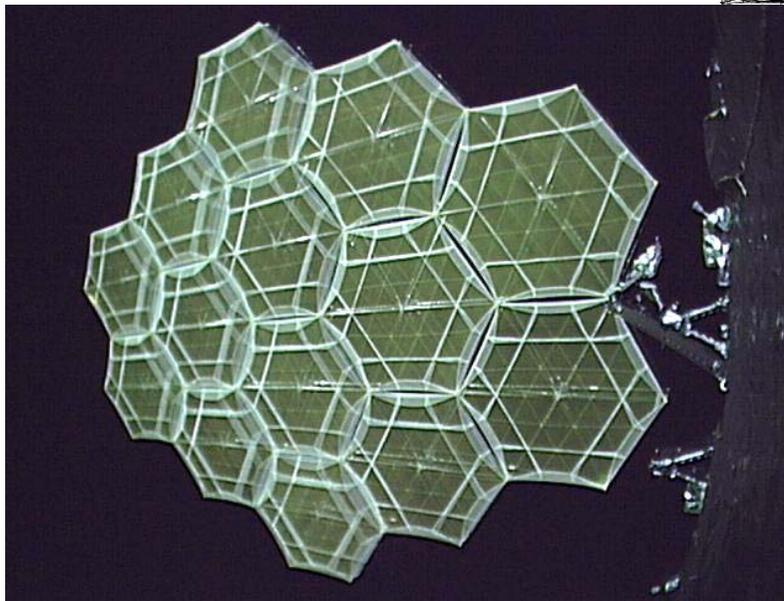
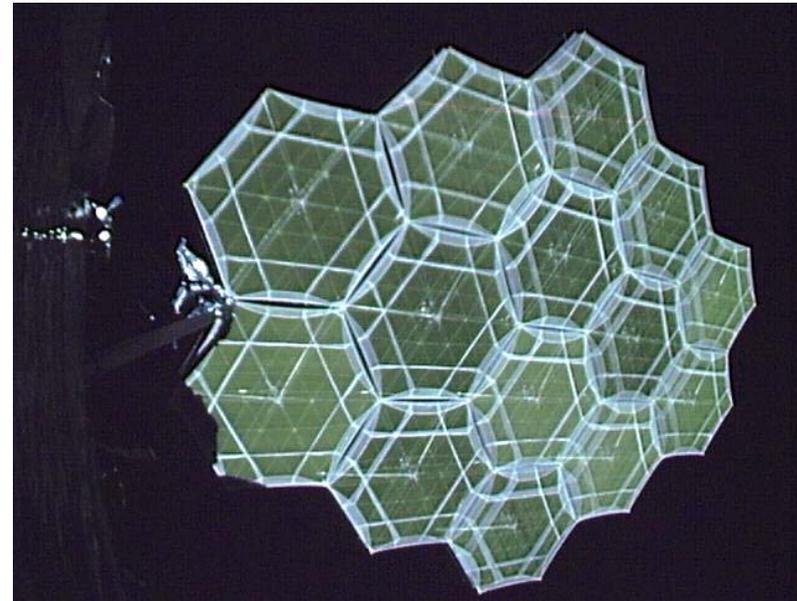
図 I - 1 - 2 「きく8号」大型展開アンテナ展開画像

大型展開アンテナ(受信用)
平成18年12月25日展開

大型展開アンテナ(送信用)
平成18年12月26日展開

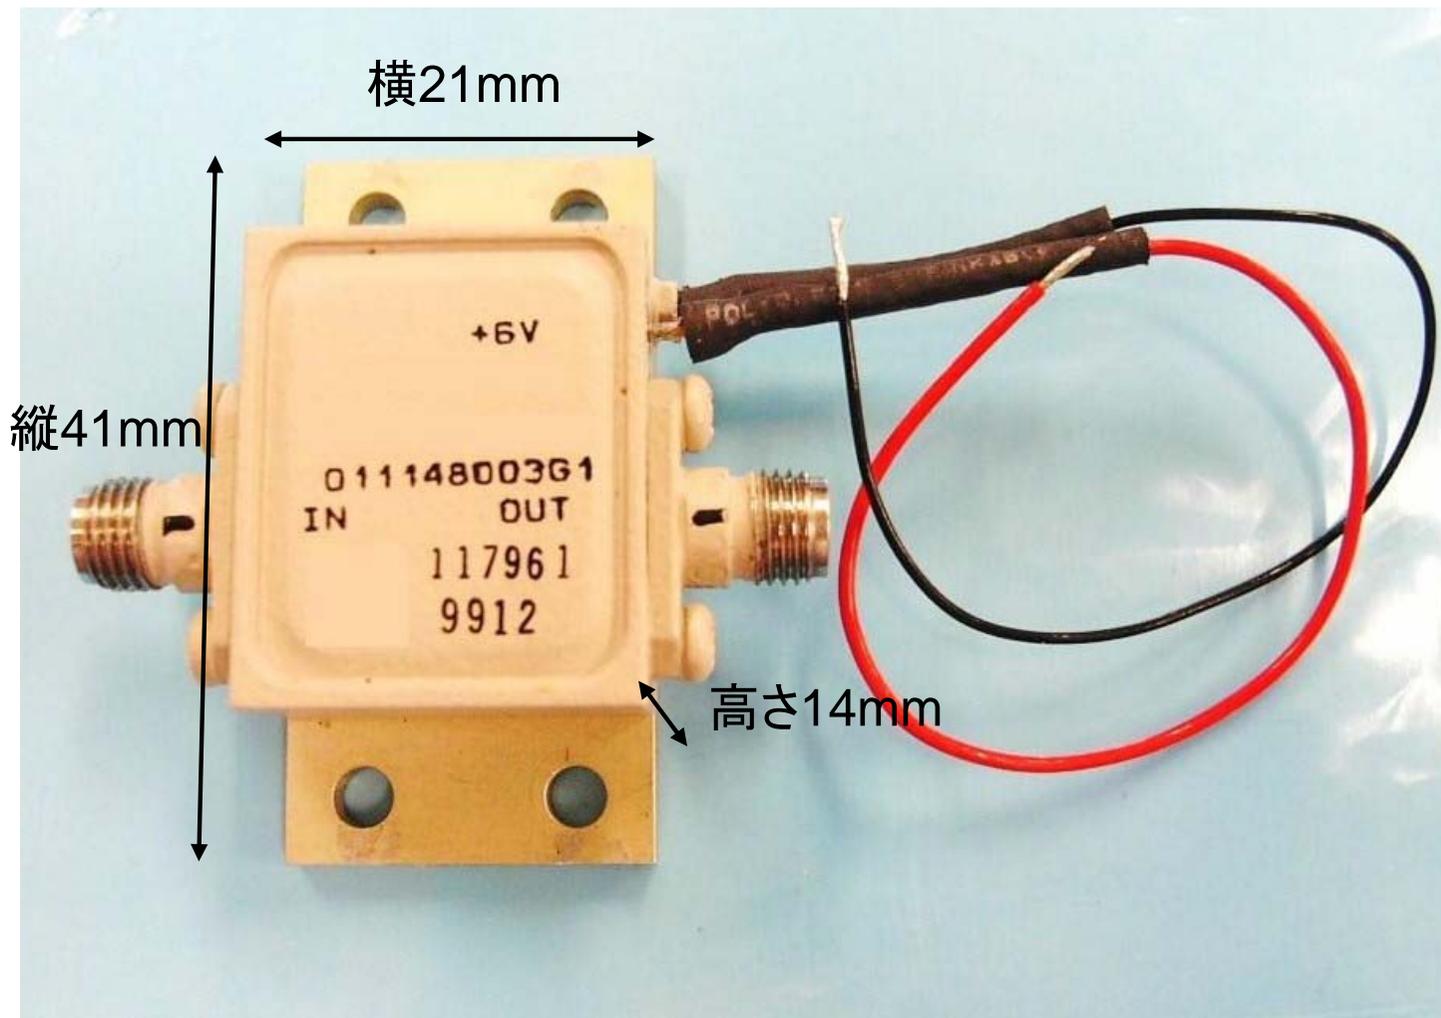
図 I - 2 - 3 LNAの外観

取り付け台座の部分を含めて、ケースは横21mm、縦41mm、高さ14mm(コネクタ含まず)

消しゴムサイズ。各種あるLNAの中では小型の部類。

入出力コネクタ部を含めると横41mm、縦41mm、高さ14mm。

LNA仕様スペック

- 電圧 6.1V
- 電流 100mA以下
(実測では65mA程度)
- N/F雑音指数 1.5dB
(等価雑音温度では約120K)

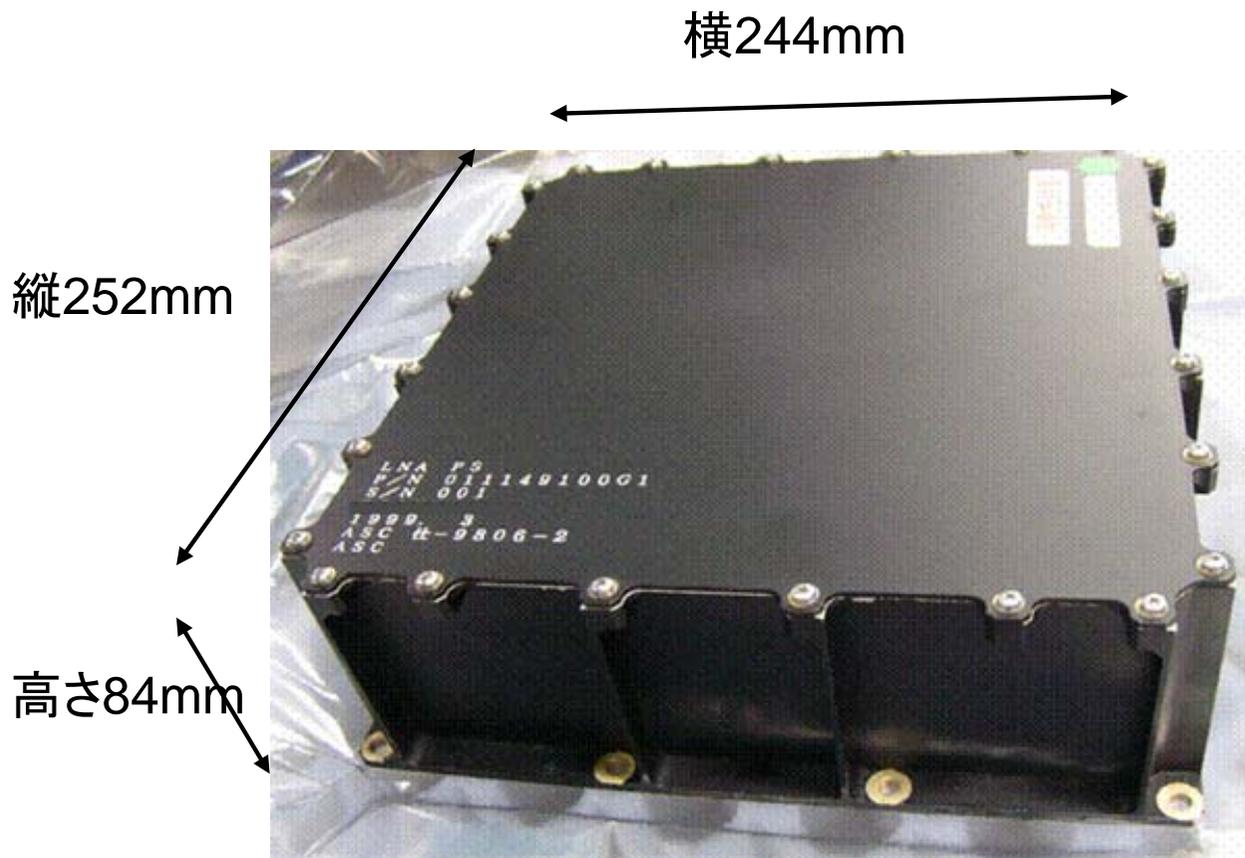
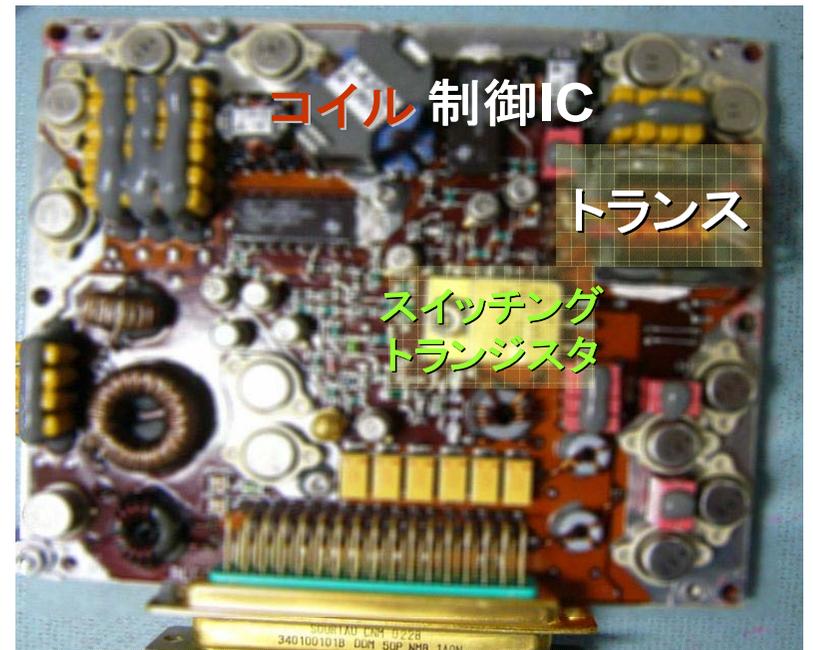
図 I - 2 - 4 LNA-PSの外観

EM(エンジニアリングモデル)の外観

縦252mm×横244mm×高さ84mm
(百科事典サイズ)

LNA-PS仕様スペック

- LNA出力電圧 6.1V 2.35A(ノミナル)
- ヒータ出力電圧 28V 0.45A(ノミナル)

類似電源のEM(エンジニアリングモデル)
内部実装状況

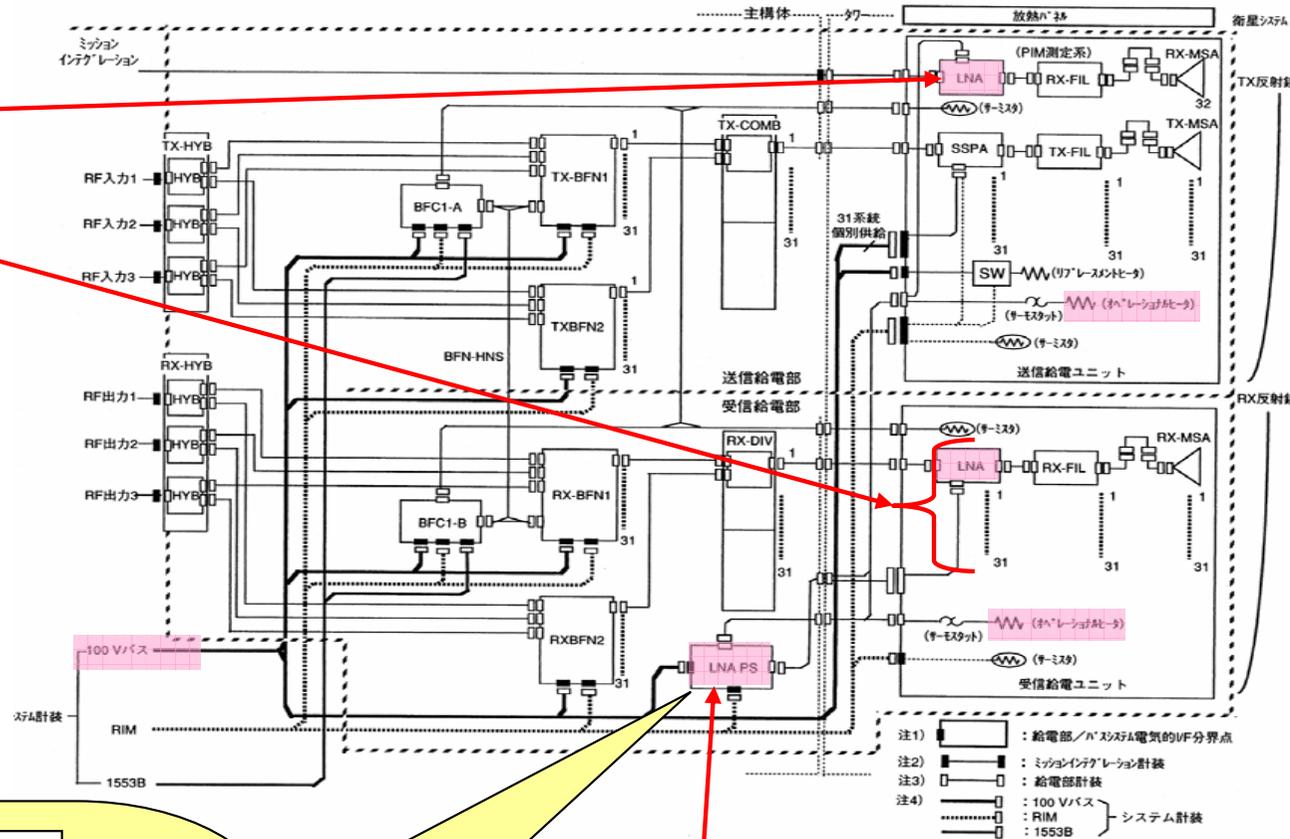
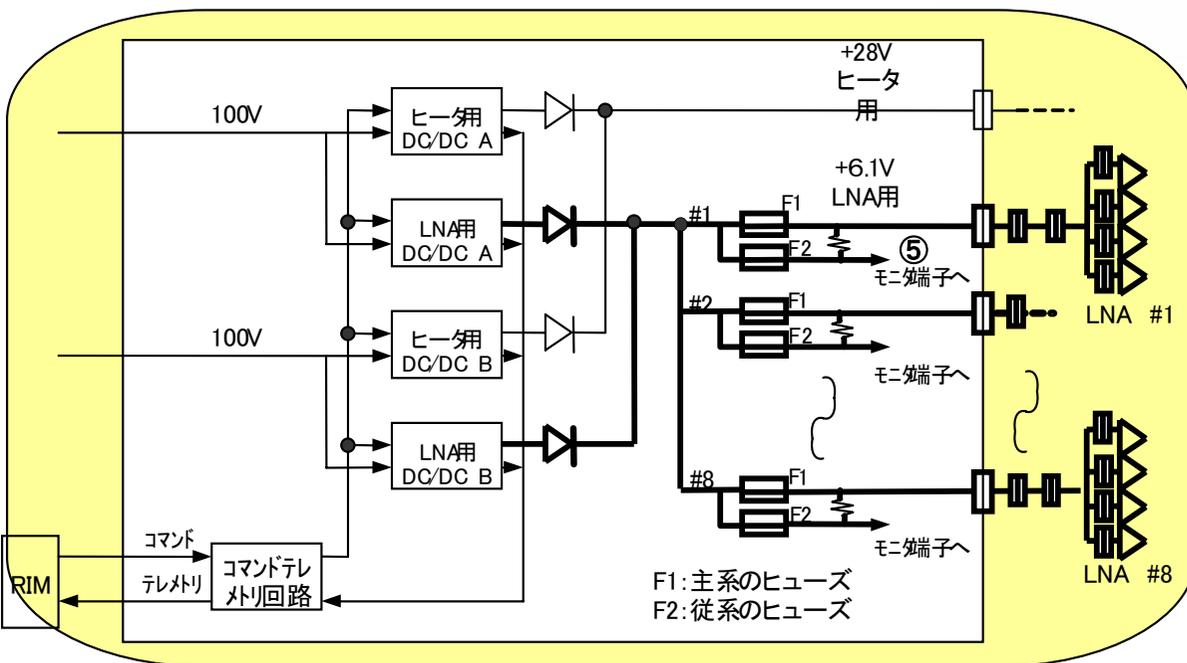
図 I - 2 - 5 LNA-PS (低雑音増幅器用電源) の構成図

低雑音増幅器 (LNA) 1個
PIM測定用

低雑音増幅器 (LNA) 31個

LNA電源 (LNA-PS) : 1式
(32個のLNAに8系統で電力を供給)

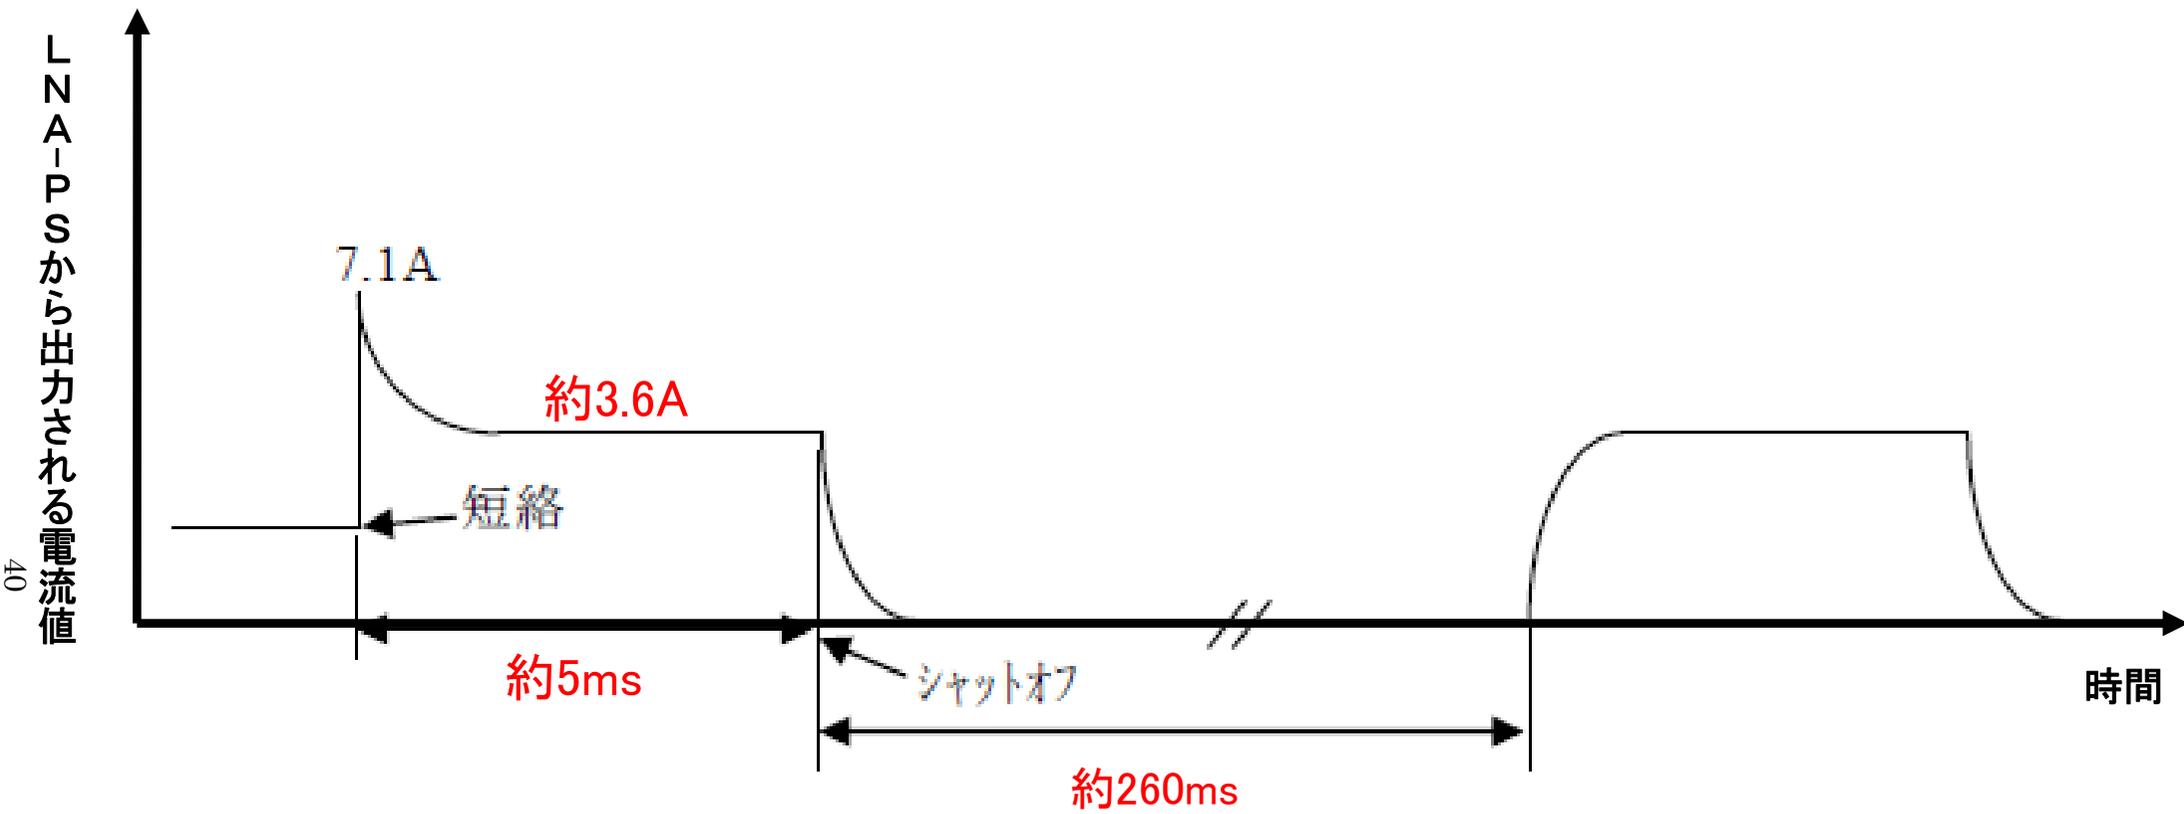
図 I - 2 - 6 LNA-PSの過電流保護機能の特性

負荷特性によって約160msが混在する場合がある。

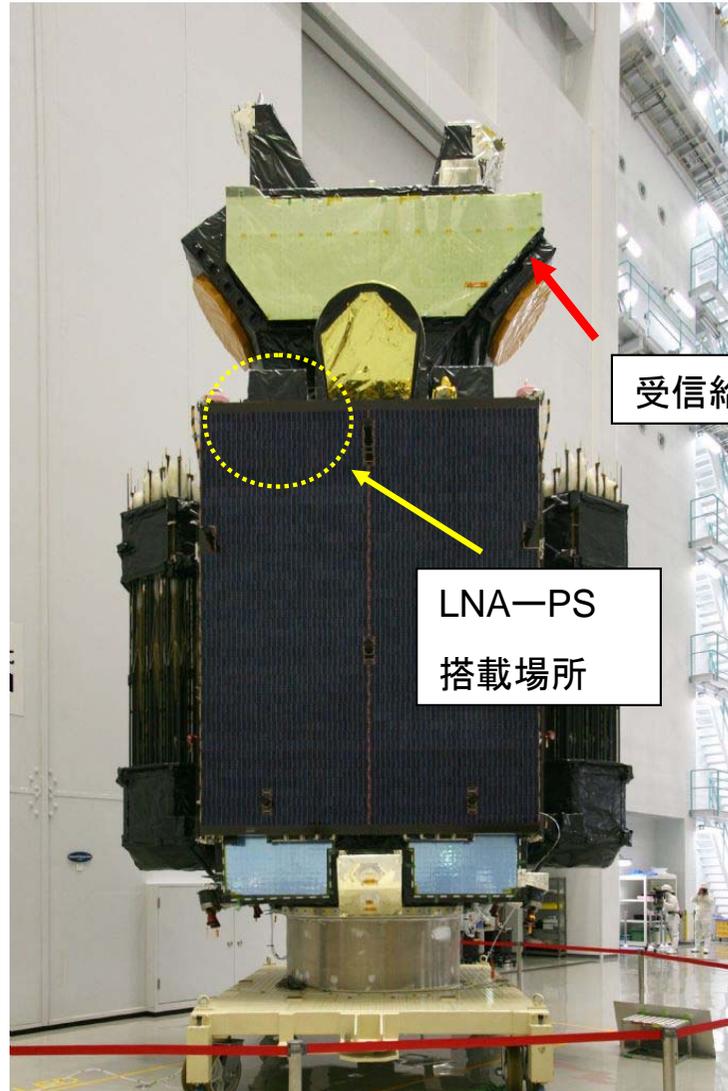
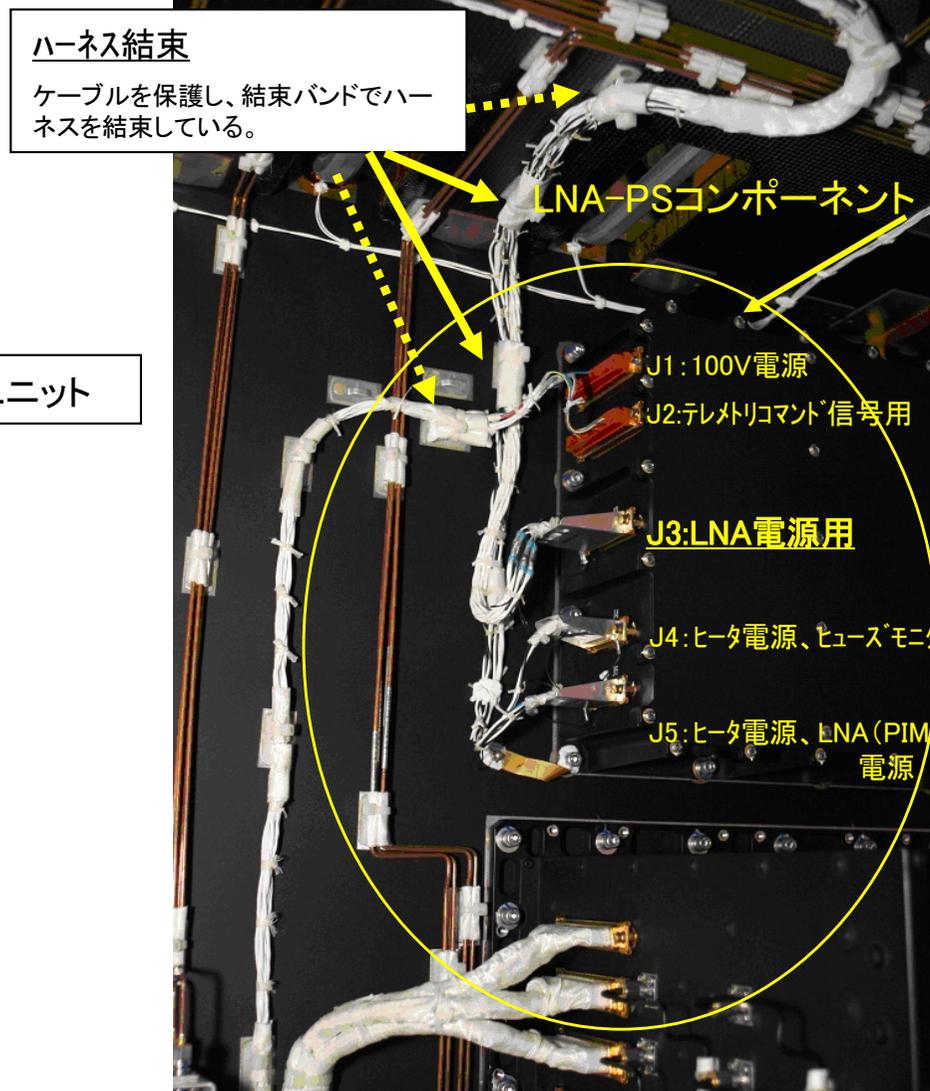
図 I - 3 - 1 LNA及びLNA-PSの配置位置及びハーネス実装状況図(1/3)

衛星構体内ハーネス実装状態

衛星構体内LNA-PS周辺ハーネス実装図

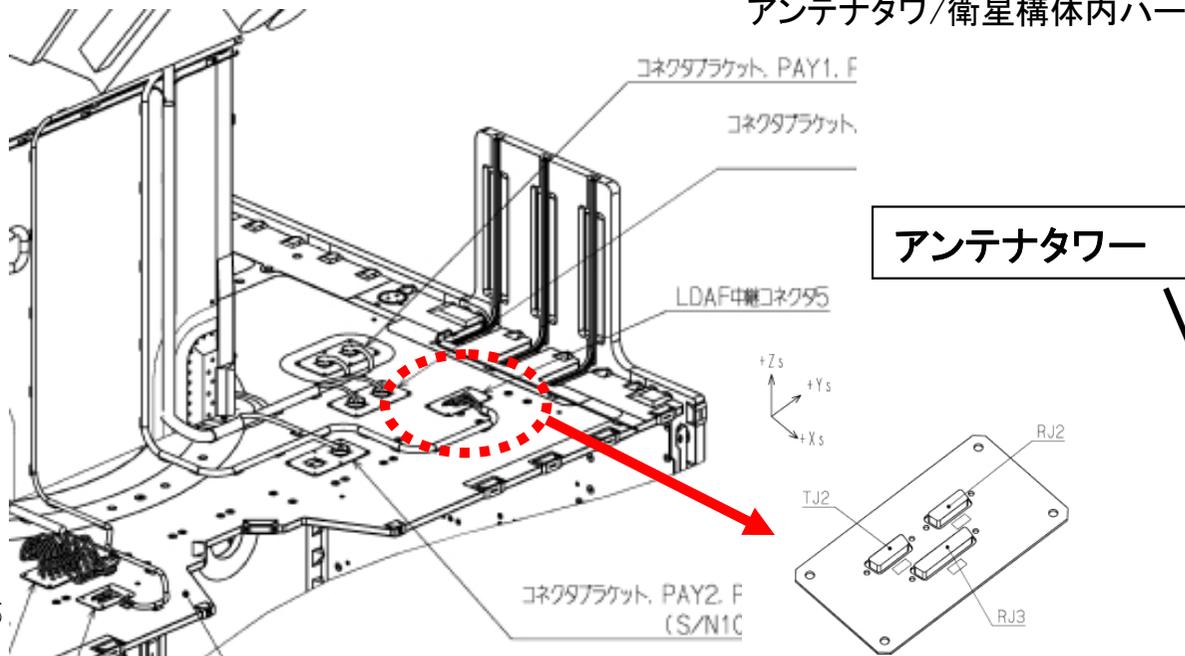
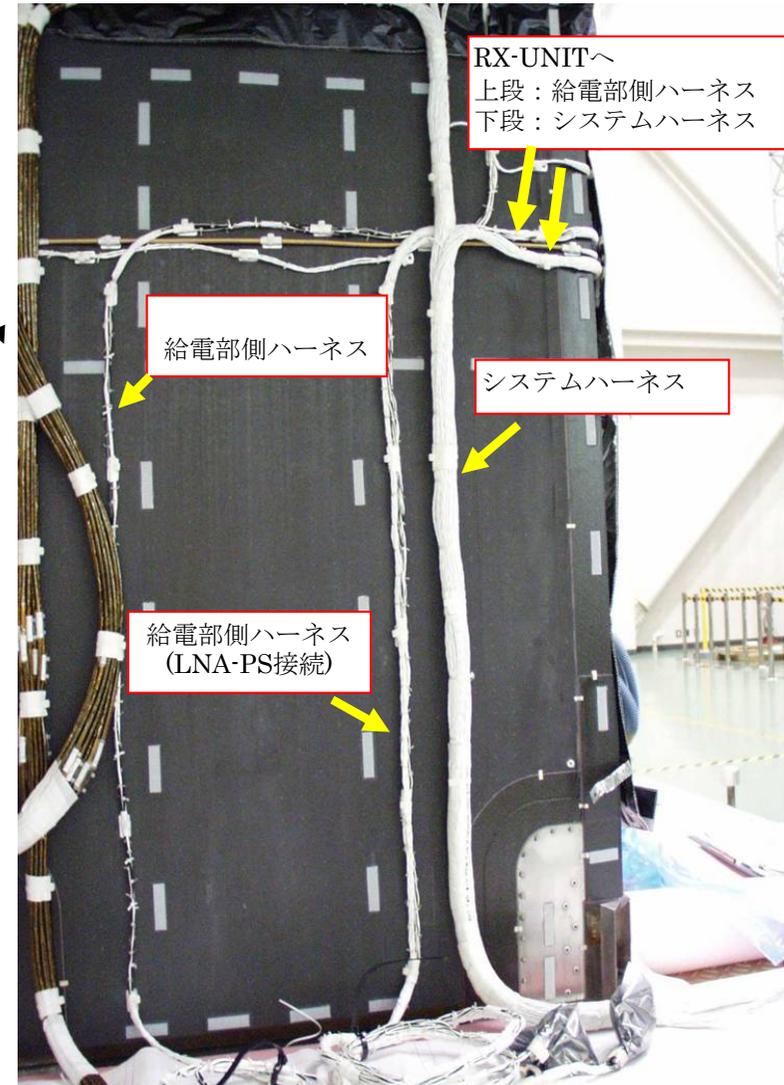
図 I - 3 - 1 LNA及びLNA-PSの配置位置及びハーネス実装状況図(2/3)

衛星構体・アンテナタワー間中継コネクタ実装状態

アンテナタワー 実装状態図

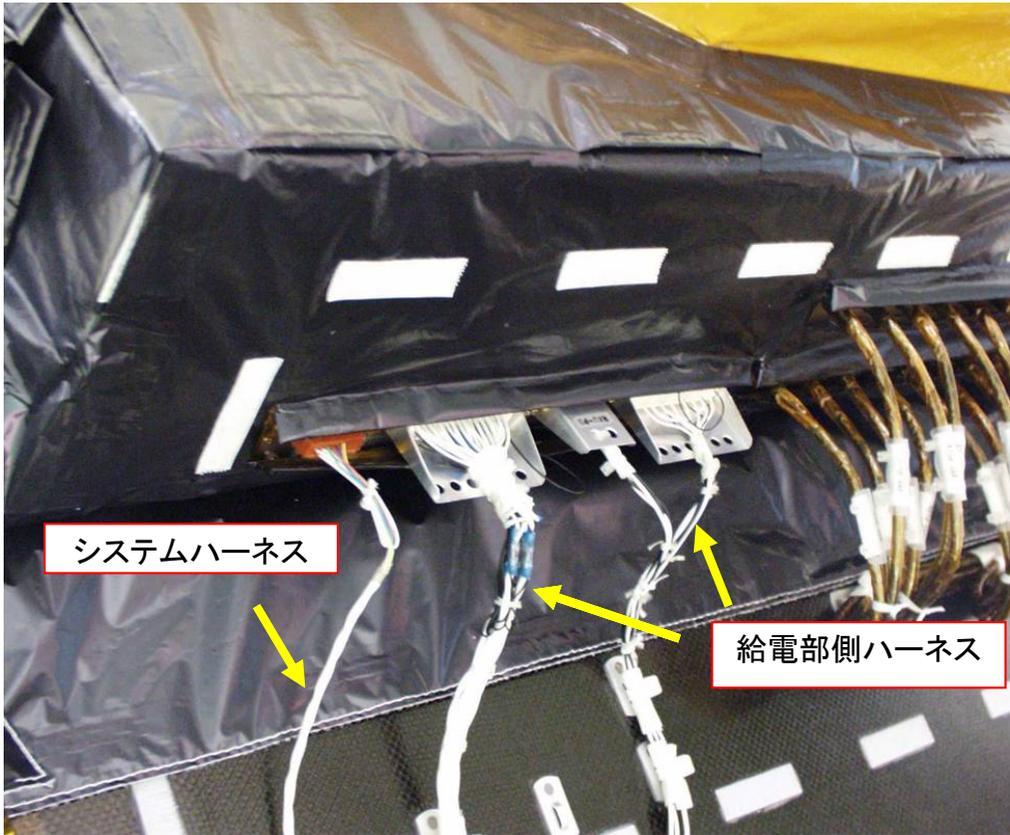
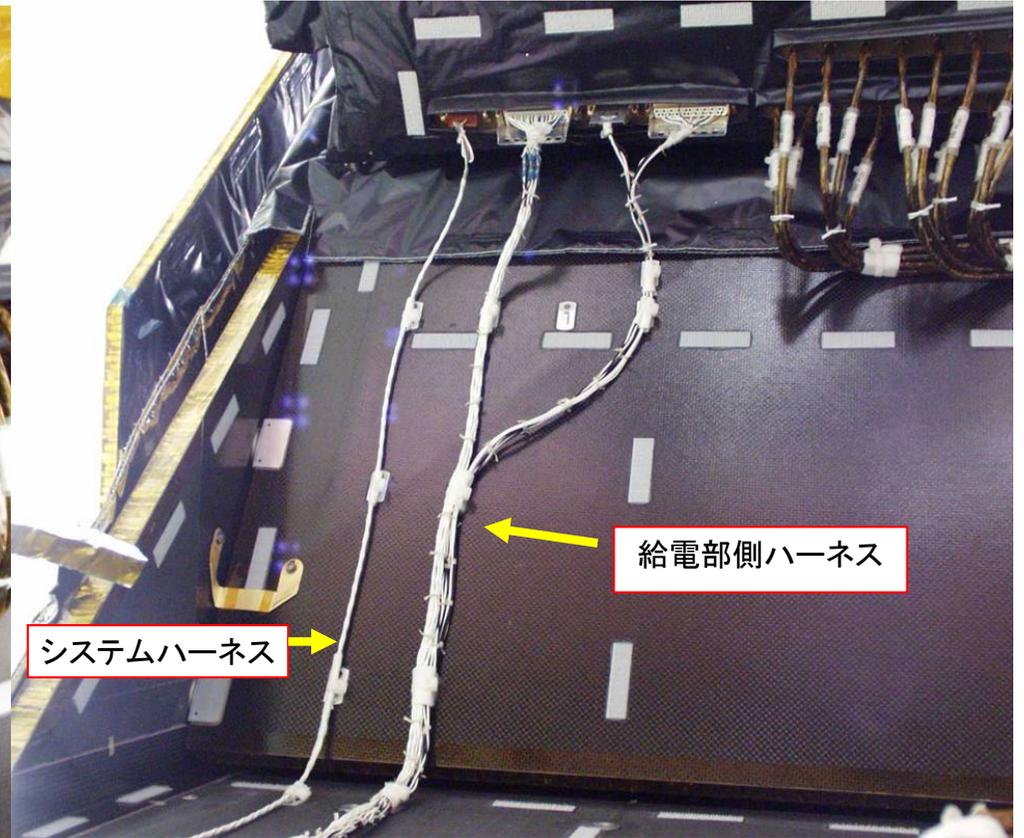
図 I - 3 - 1 LNA及びLNA-PSの配置位置及びハーネス実装状況図(3/3)

アンテナタワー、受信給電ユニットハーネス実装状態

RX-UNITコネクタ近傍

アンテナタワー 実装状態図

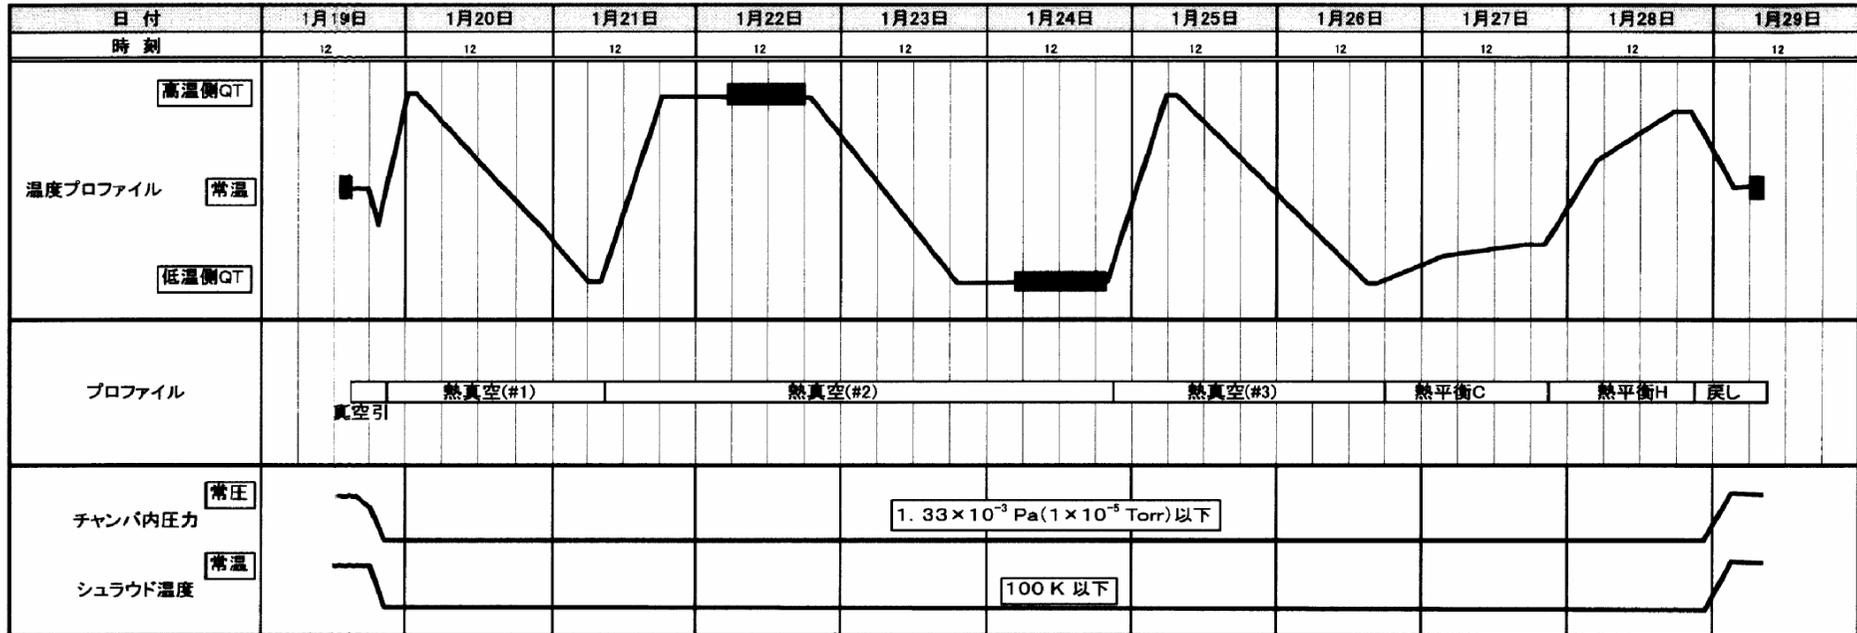
給電部熱環境試験 温度・圧カプロフィール

動作モード	SSPA	TX-MSA	TX-FIL	LNA	RX-MSA	RX-FIL
高温さらし	50°C	110°C	(50°C)	60°C	(80°C)	(55°C)
低温さらし	-30°C	-100°C	(-30°C)	-30°C	(-85°C)	(-35°C)

※ TX-MSA オペレーショナル-クサ-モスタット動作温度範囲: -48/-37°C

※ RX-LNA オペレーショナル-クサ-モスタット動作温度範囲: 2.8/10.6°C

※ ()で示す温度は独立で温度制御ができないため他のコンポーネント (SSPA、LNA) の設定条件により決まる温度(予測値)である。

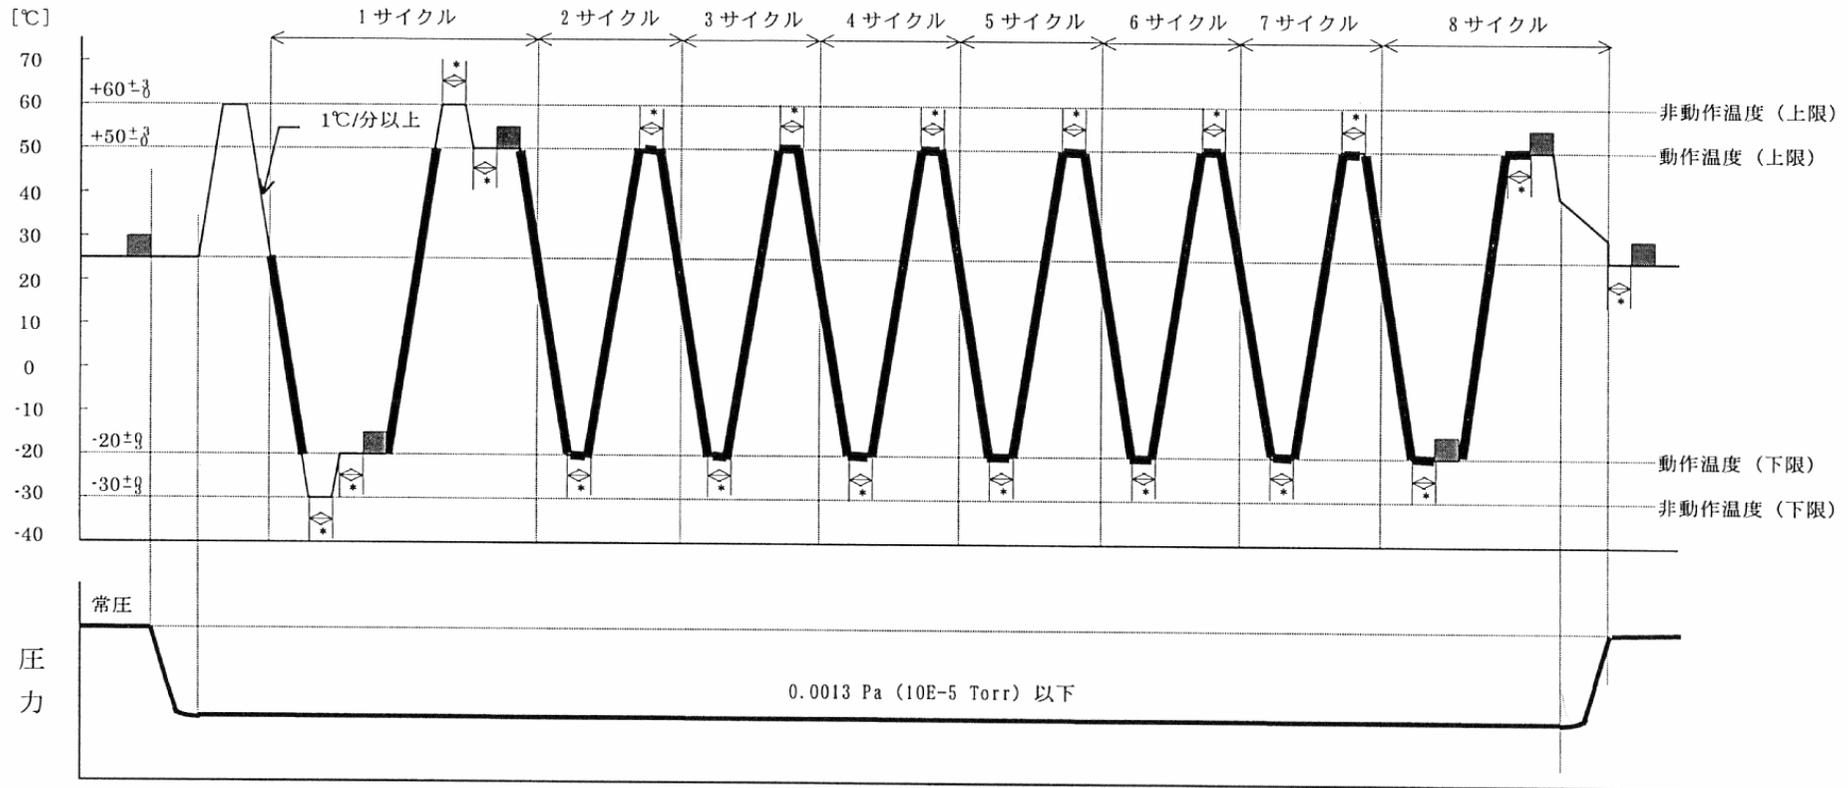
低雑音増幅器用電源(LNA-PS)単体熱真空試験 温度・圧カプロファイル

- : 機能性能試験
- * : 1Hr 以上又は、機器内部が温度安定するまで
(温度安定基準: 温度変化率 $3^\circ\text{C}/\text{Hr}$)
- : LNA PS 電源 OFF
- : LNA PS 電源 ON

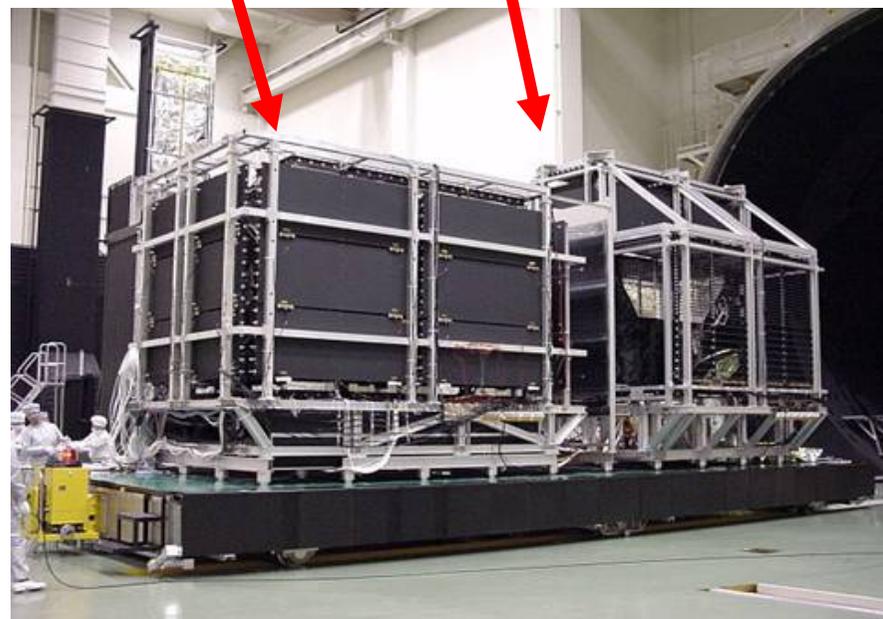
図 I - 3 - 2 システムプロトフライト試験の実施状況 (1/7)

衛星を軌道上と同等の熱環境に曝した状態における衛星ハードウェア性能、熱設計の妥当性、熱数学モデルの妥当性の確認のための熱真空試験を平成15年11月18日～12月22日にかけて実施した。

システム熱真空試験では、試験設備の都合上、衛星は衛星構体部とアンテナタワー部の分割コンフィギュレーションにて熱真空試験を実施している。

実際の軌道上における予想条件より厳しい熱真空環境条件における熱真空電気性能試験を実施し、問題ないことを確認している。

熱真空試験時におけるLNA-PS及びLNAの温度を図に示す。

衛星構体部 アンテナタワー部

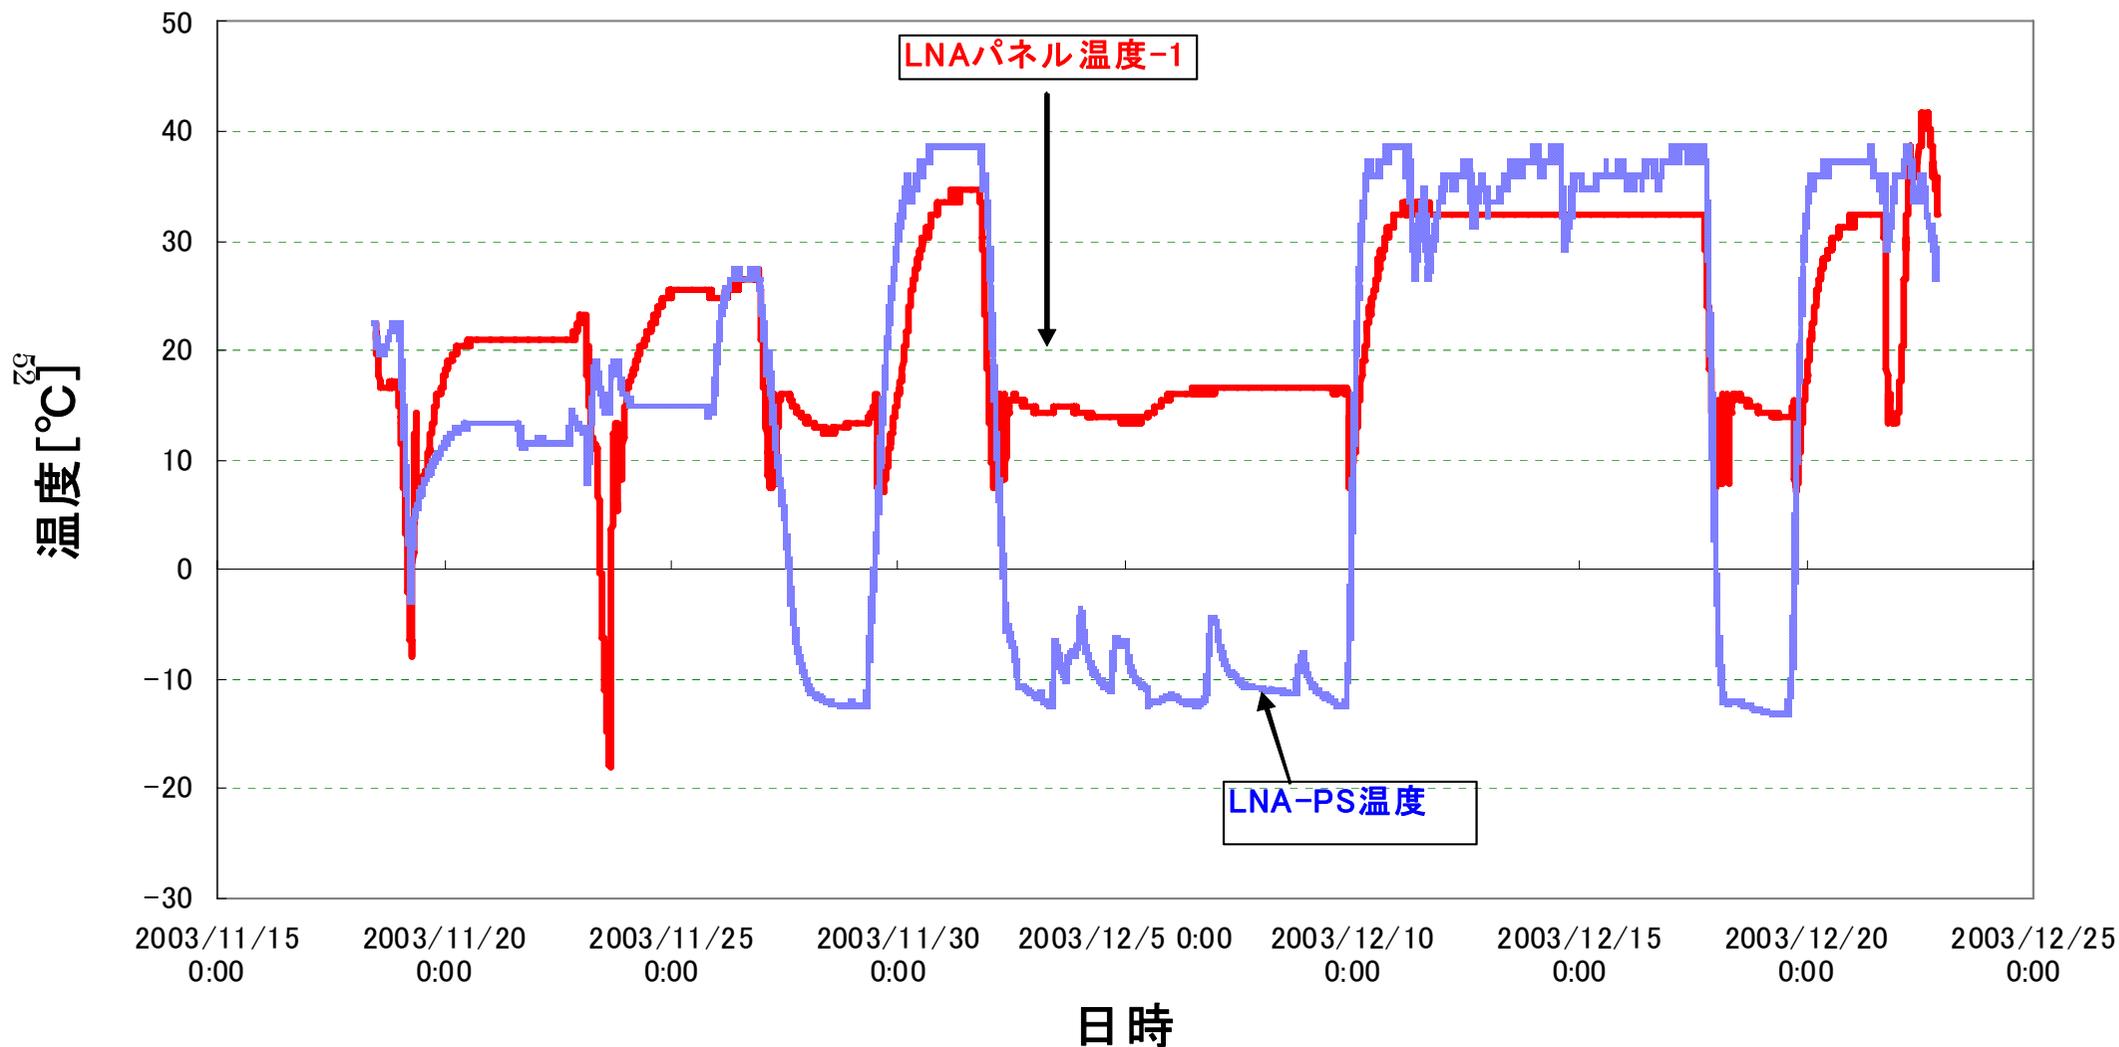
図 I - 3 - 2 システムプロトフライト試験の実施状況 (2/7)

熱真空試験時におけるLNA、LNA-PS温度環境

ETS-VIIIシステム熱真空試験時のLNA温度プロファイル

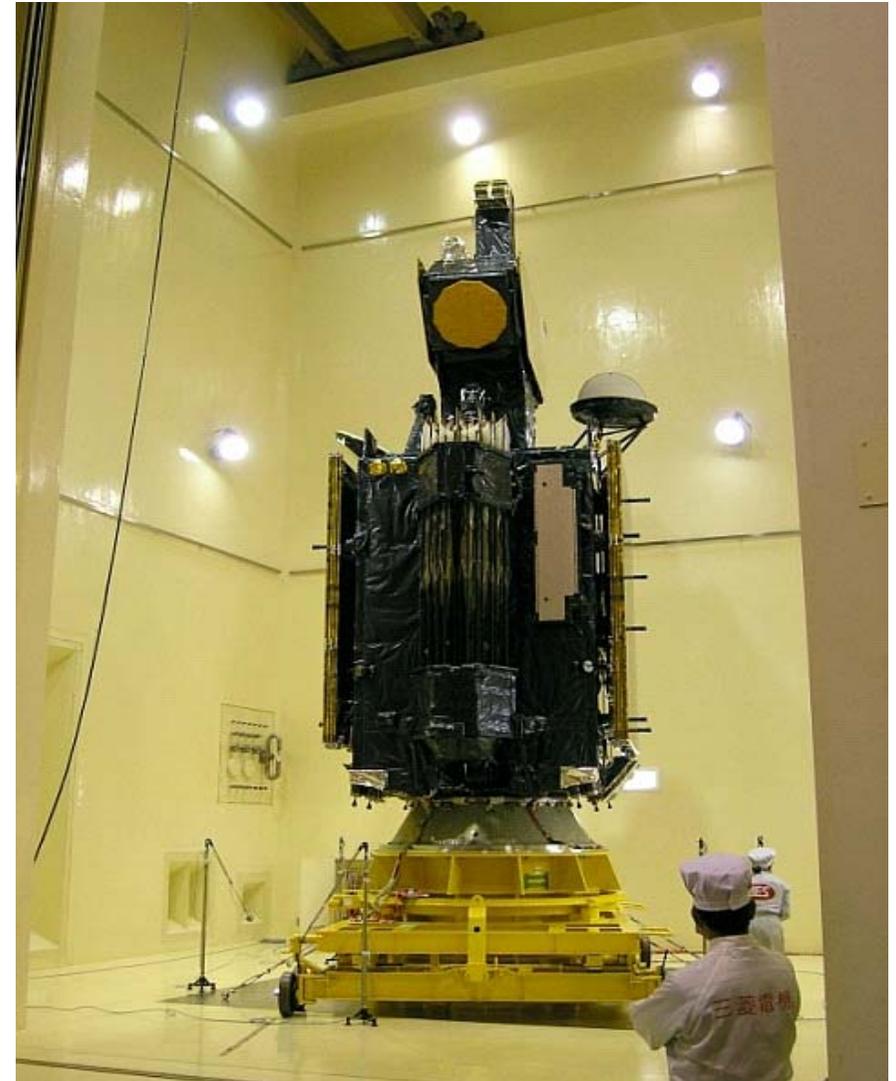
図 I - 3 - 2 システムプロトフライト試験の実施状況 (4/7)

システムPFT(音響試験)

- ・平成17年10月～11月、筑波宇宙センターにおいて音響試験を実施し、打上げ時の音響環境への耐性を確認するとともに、構造特性及び搭載環境の評価を行い、問題ないことを確認した。
- ・ロケットのインタフェースの規定に対して各周波数域に対して+4dBをPFTレベルとして衛星全機に負荷をした。

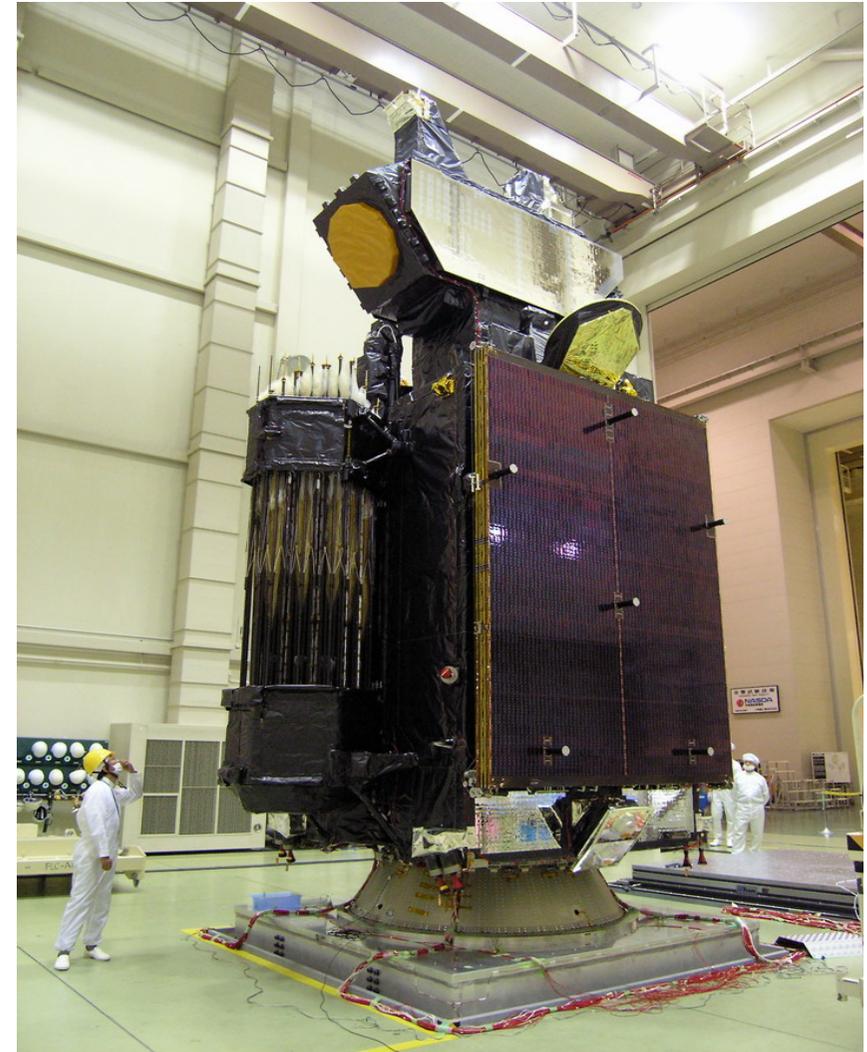
図 I - 3 - 2 システムプロトフライト試験の実施状況 (5/7)

システムPFT(正弦波振動試験)

- ・平成17年9月～10月、筑波宇宙センターにおいて振動試験を実施し、打上げ時の大型柔構造物(大型展開アンテナ等)等の振動環境への耐性を確認するとともに、搭載環境を満足することの評価を行い、問題のないことを確認した。
- 試験は、三軸に対してモーダル・サーベイ→2/5PFT→4/5PFT→PFT→モーダル・サーベイの順に実施された。

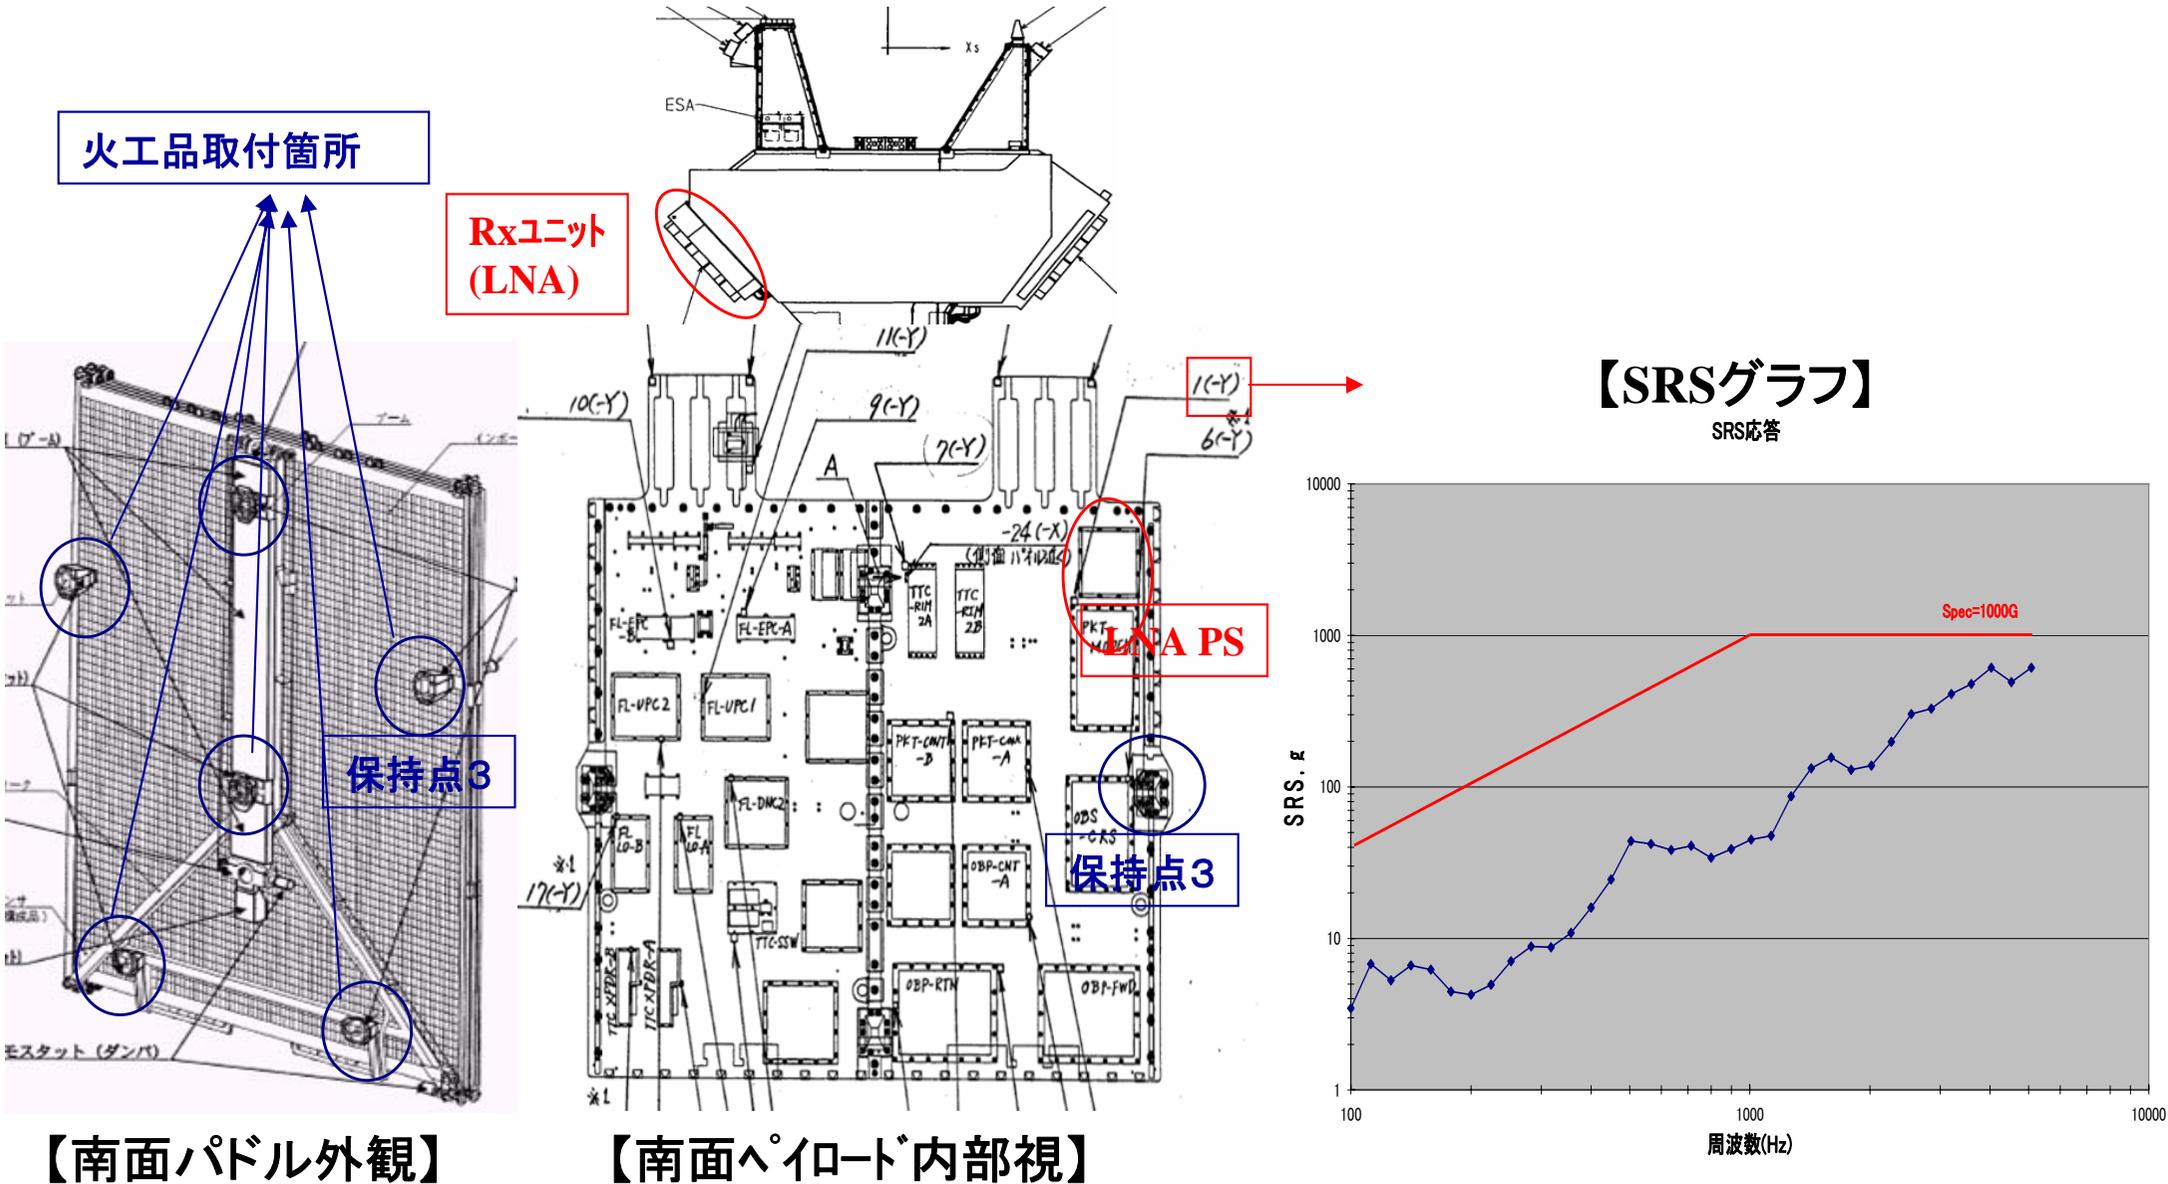
図 I - 3 - 2 システムプロトフライト試験の実施状況 (7/7)

①LNAはタワー上に配置されており、衝撃発生源からは遠い為パドル開放衝撃による衝撃影響を殆ど受けない。尚、開発試験時測定結果としては、Rxユニット受信面面外加速度はPeak値で10Gで、十分に安全領域であり衝撃試験評定外とした。

②LNA PSはOBP PKT MODEMを挟んで南面パドル保持点3側に配置されている。

開発試験結果においては、LNA PSに対するパドル開放衝撃環境がLNA PSのスペックを十分満たす範囲(LNA PSスペック1000Gに対して、発生衝撃Peak値650G)であったことを確認済みである。

③上記の通り、LNA及びLNA PSは開発試験の結果十分に安全領域で有ることを確認済みである為、プロトフライト試験では、衝撃試験時のウオッチアイテムとはしていない。尚、プロトフライトモデルではパドル側での発生衝撃低減対策を実施しており、上記の衝撃レベルよりも更に低減されている。

【南面パドル外観】

【南面ペイロッド内部視】
