IV. 図表集

図 I - 1 - 1 「きく8号」軌道上外観図

図 II - 1 - 1 低雑音増幅器用電源のテレトリ異常の測定データ

図 II - 2 - 1 故障の木解析(FTA) (1/3)

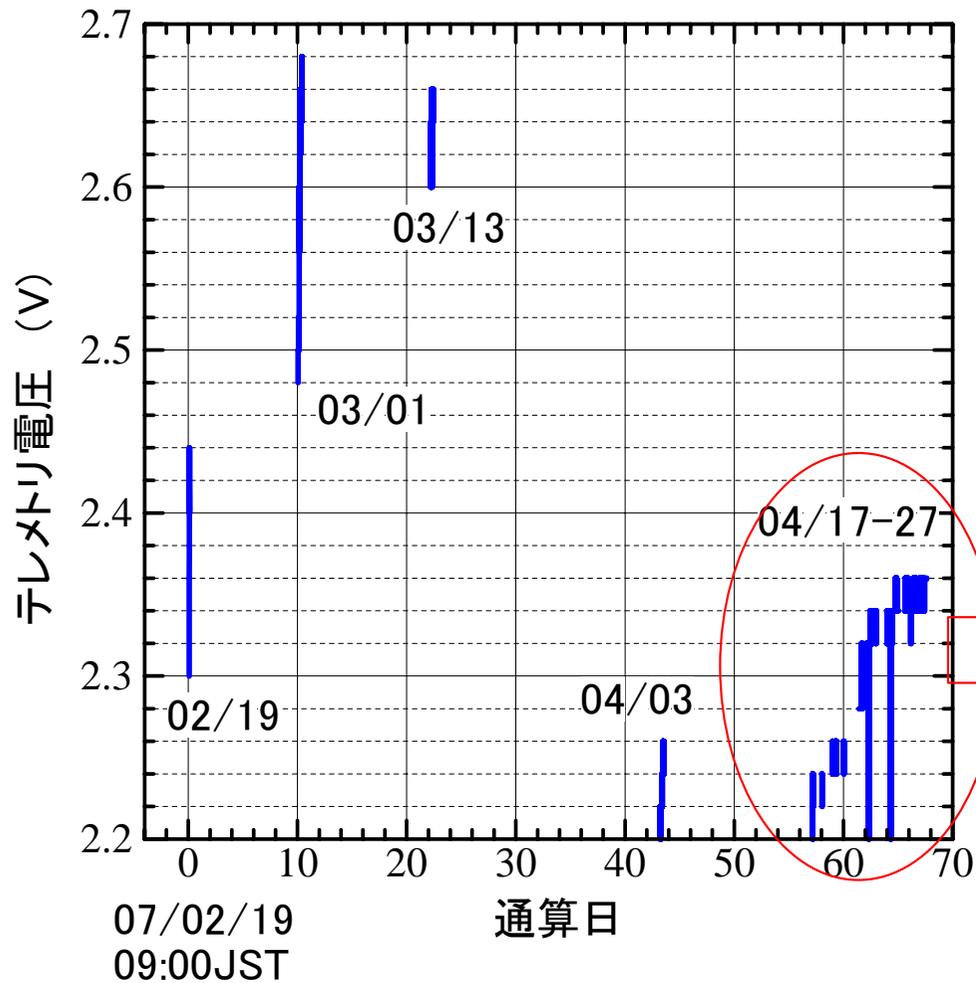
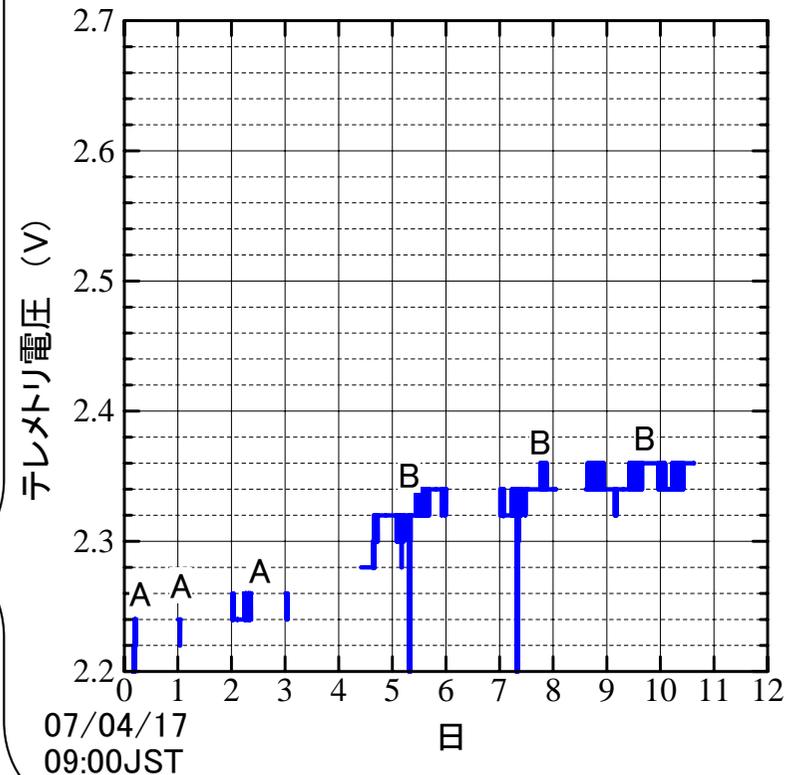
図 II - 1 - 2 LNA-PS内のDC/DCコンバータの出力電圧測定結果(1/6)

2007年2月19日(月)～4月27日(金)の
測定結果

2007年4月17日(火)～4月27日(金)の
測定結果

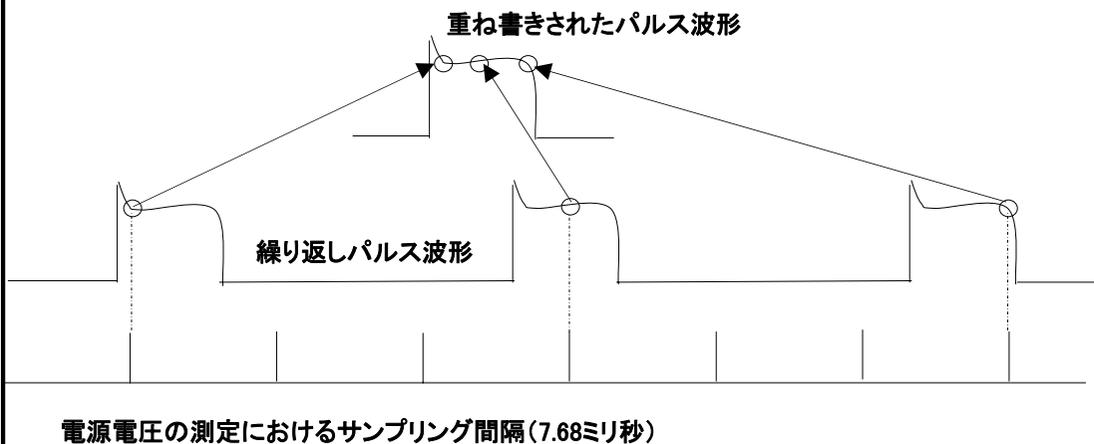
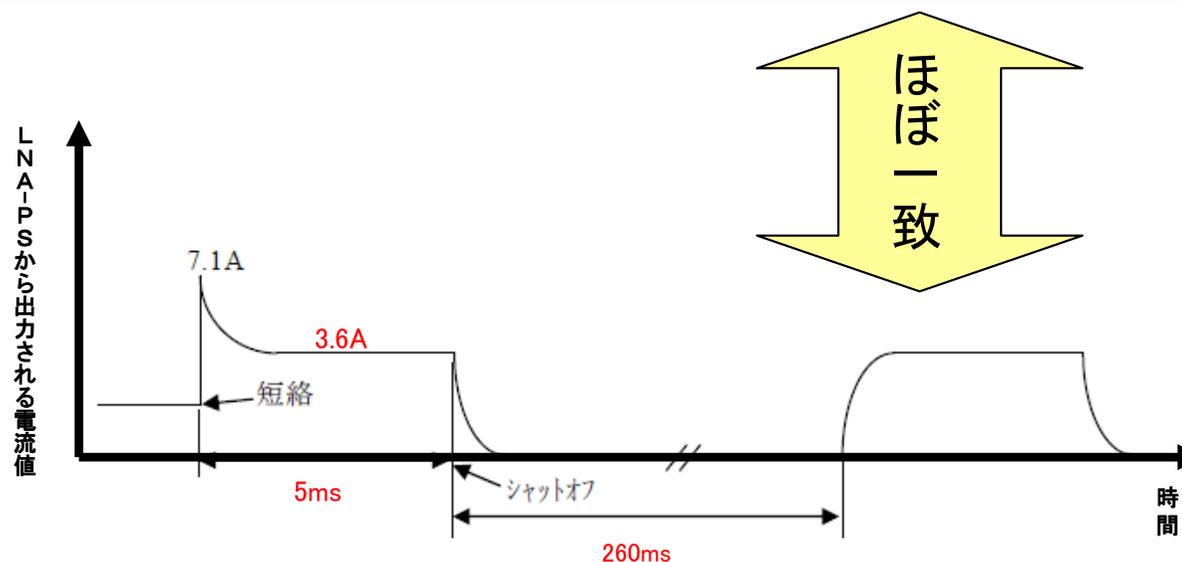
図 II - 1 - 2 LNA-PS内のDC/DCコンバータの出力電圧測定結果(5/6)

- ランダムサンプリング手法を使用して解析
- パルス幅5ミリ秒、パルス間隔260ミリ秒の繰り返しパルス波形に対して、サンプル間隔7.68ミリ秒のデュエルモードでサンプルを行い、パルス幅とサンプル周期のずれ(位相差)を利用して、基準点(たとえば、パルスの立ち上がりポイント)からの各サンプルポイント迄の位相差を求め、サンプルポイントの振幅値を重ね書きすることにより、出力パルス波形を求めた。

電源電圧測定値から、ランダムサンプリング手法を使用し解析したLNA-PSの出力電圧波形

LNA-PSに設けられた過電流保護機能の動作特性

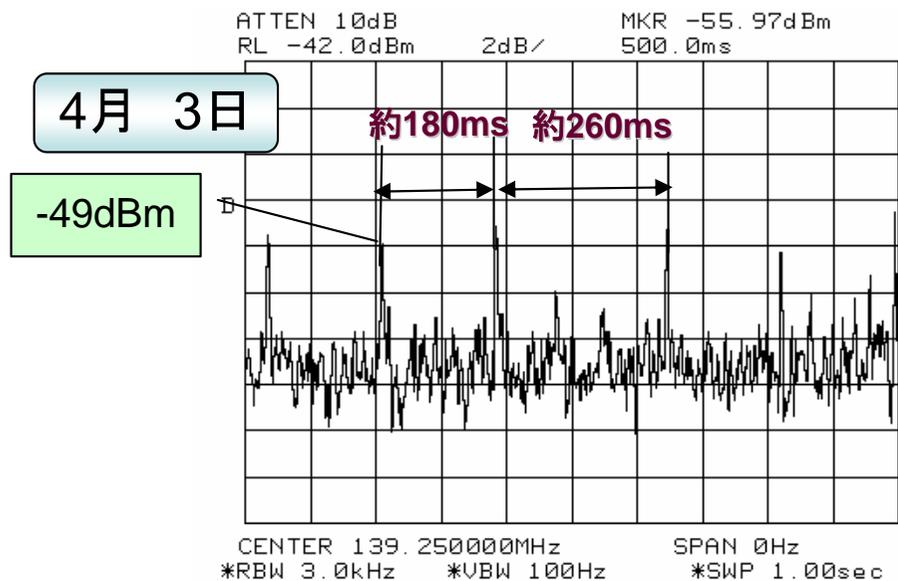
図 II - 1 - 2 LNA-PS内のDC/DCコンバータの出力電圧測定結果(6/6)

- 4月3日の測定において、LNA電源の電圧変化と共に、パルス周期が変化していることが確認された。
(通常の260ミリ秒周期に、173ミリ秒周期が入り交じる状況。)
- この状態で今後も電源を使用することに問題がないかどうかDC/DCコンバータ製造メーカーを訪問し、現地にて確認を行なった。
- 負荷状態が変化することによりパルス周期が変化することがあり得ること、特段LNA電源の使用に問題がないことがわかった。

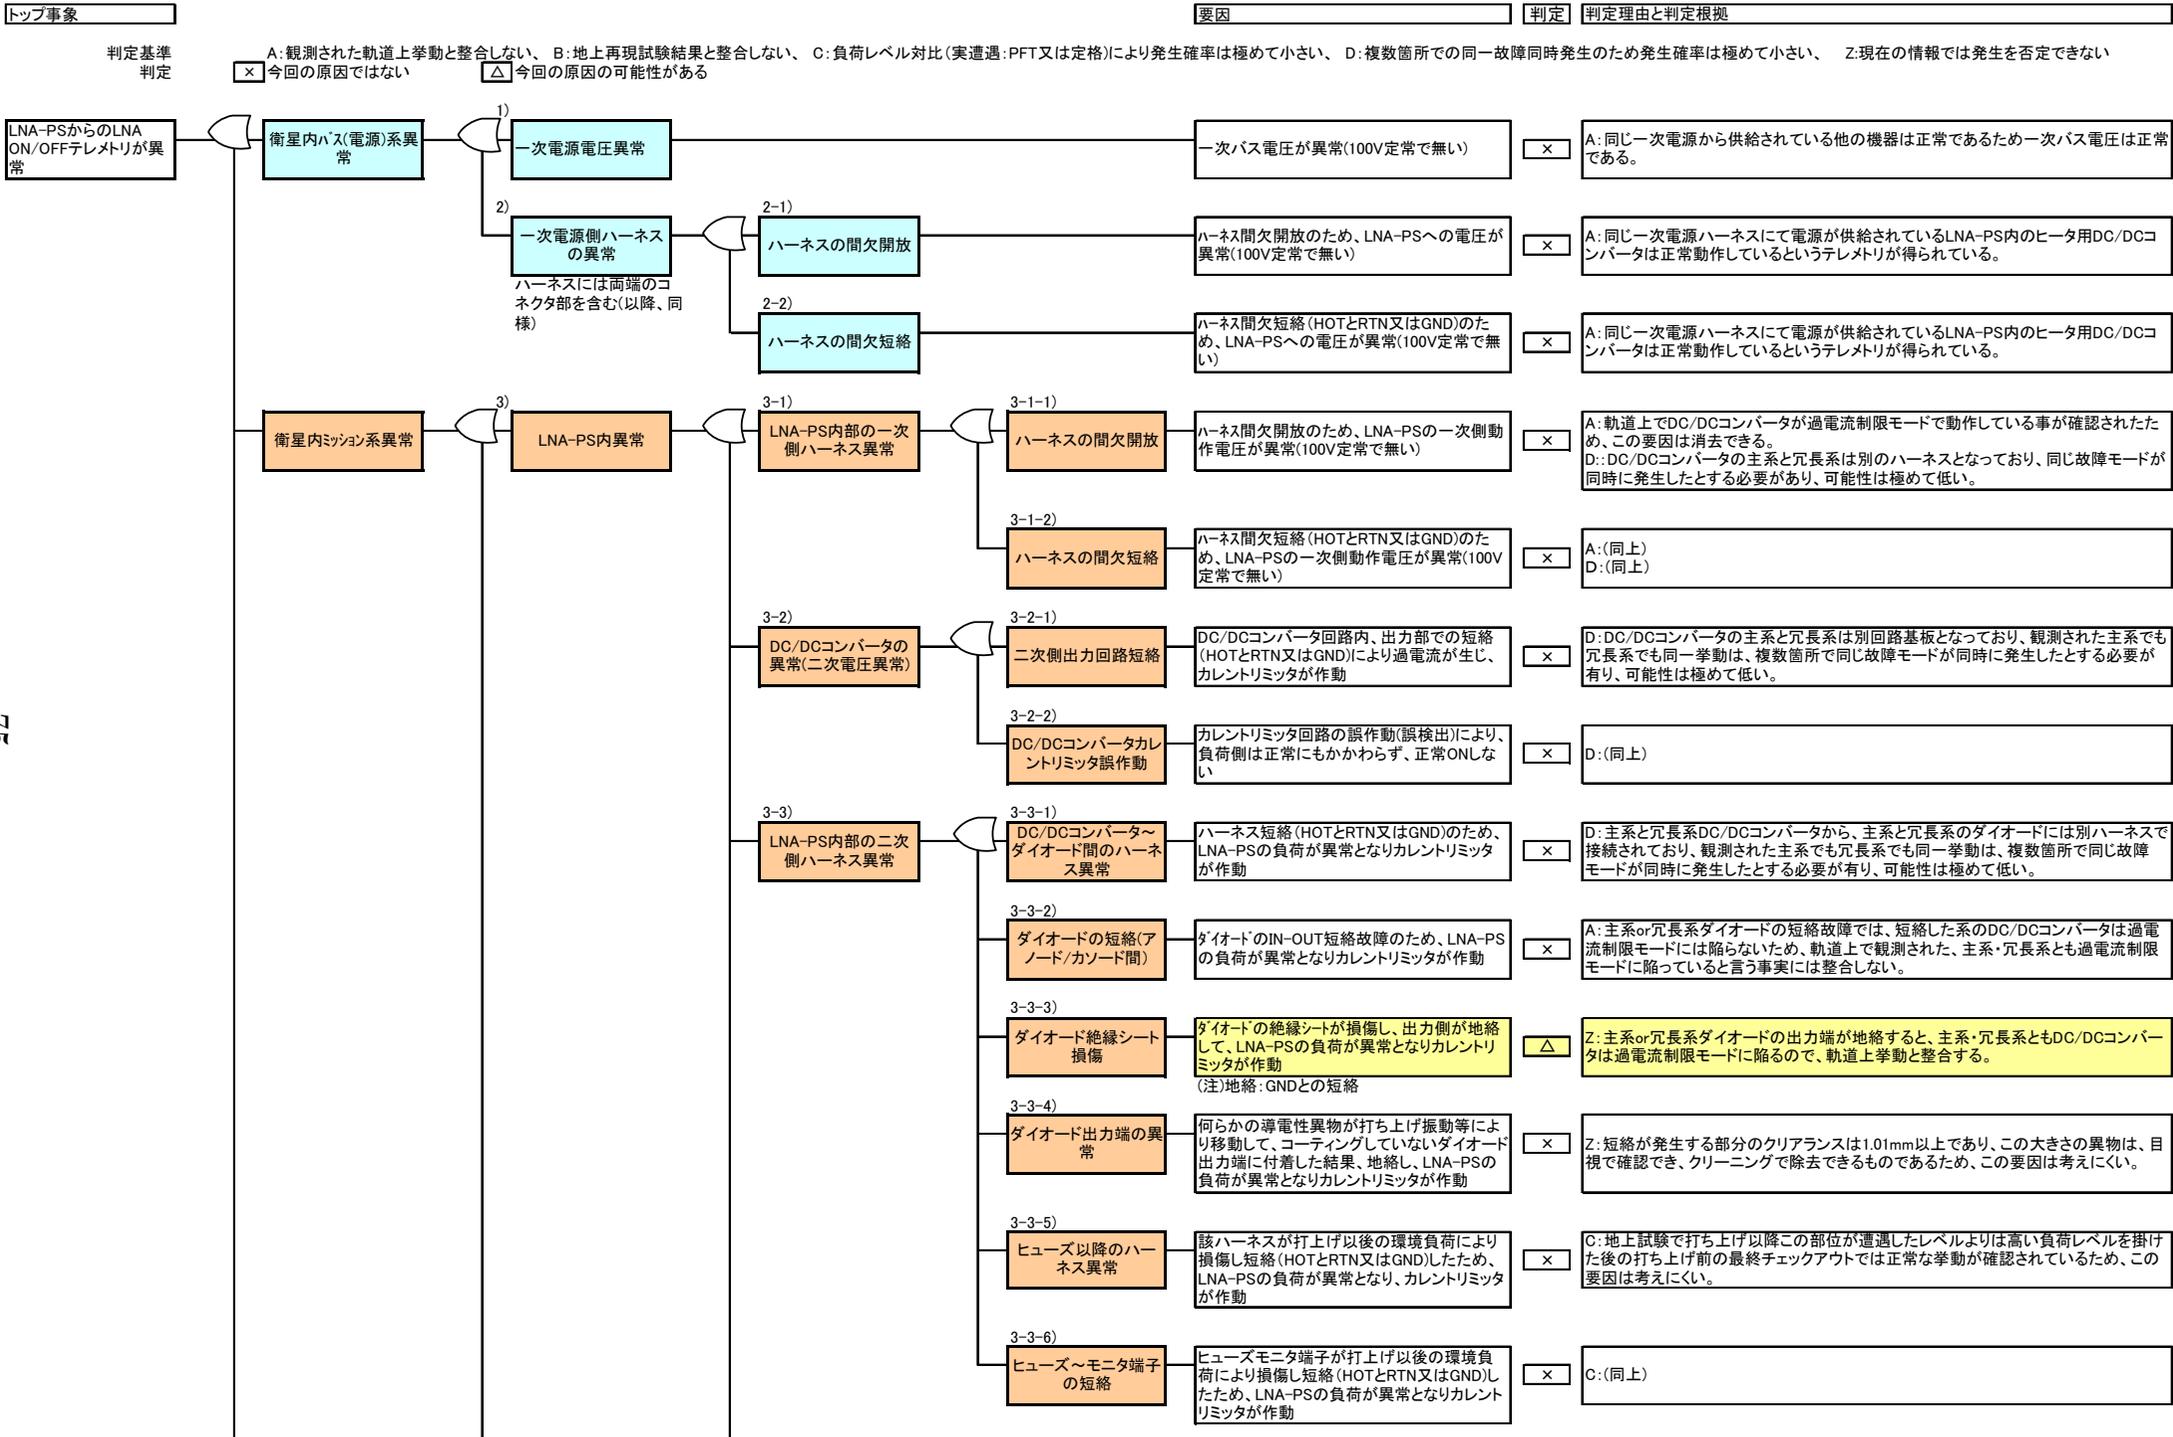
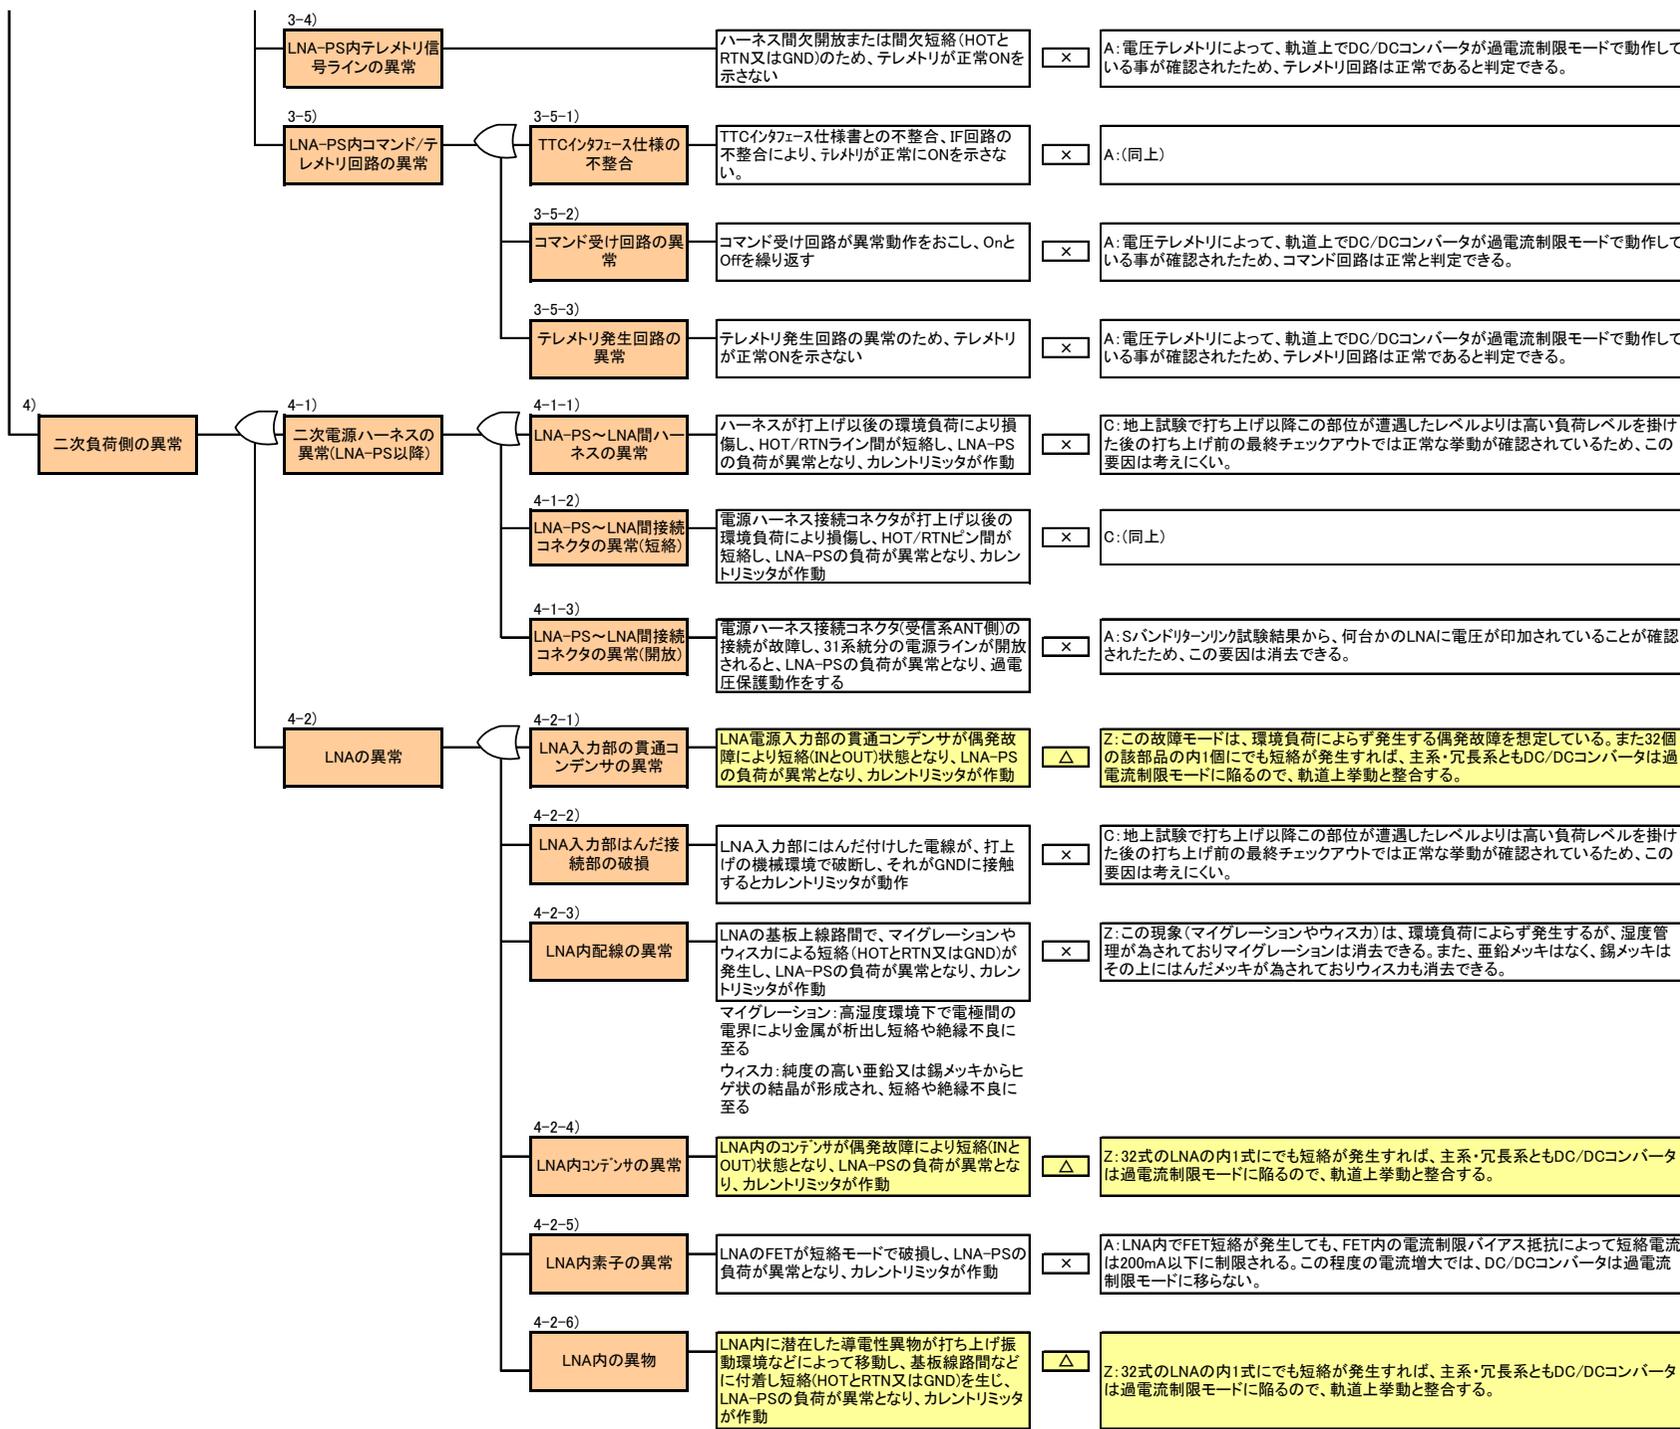
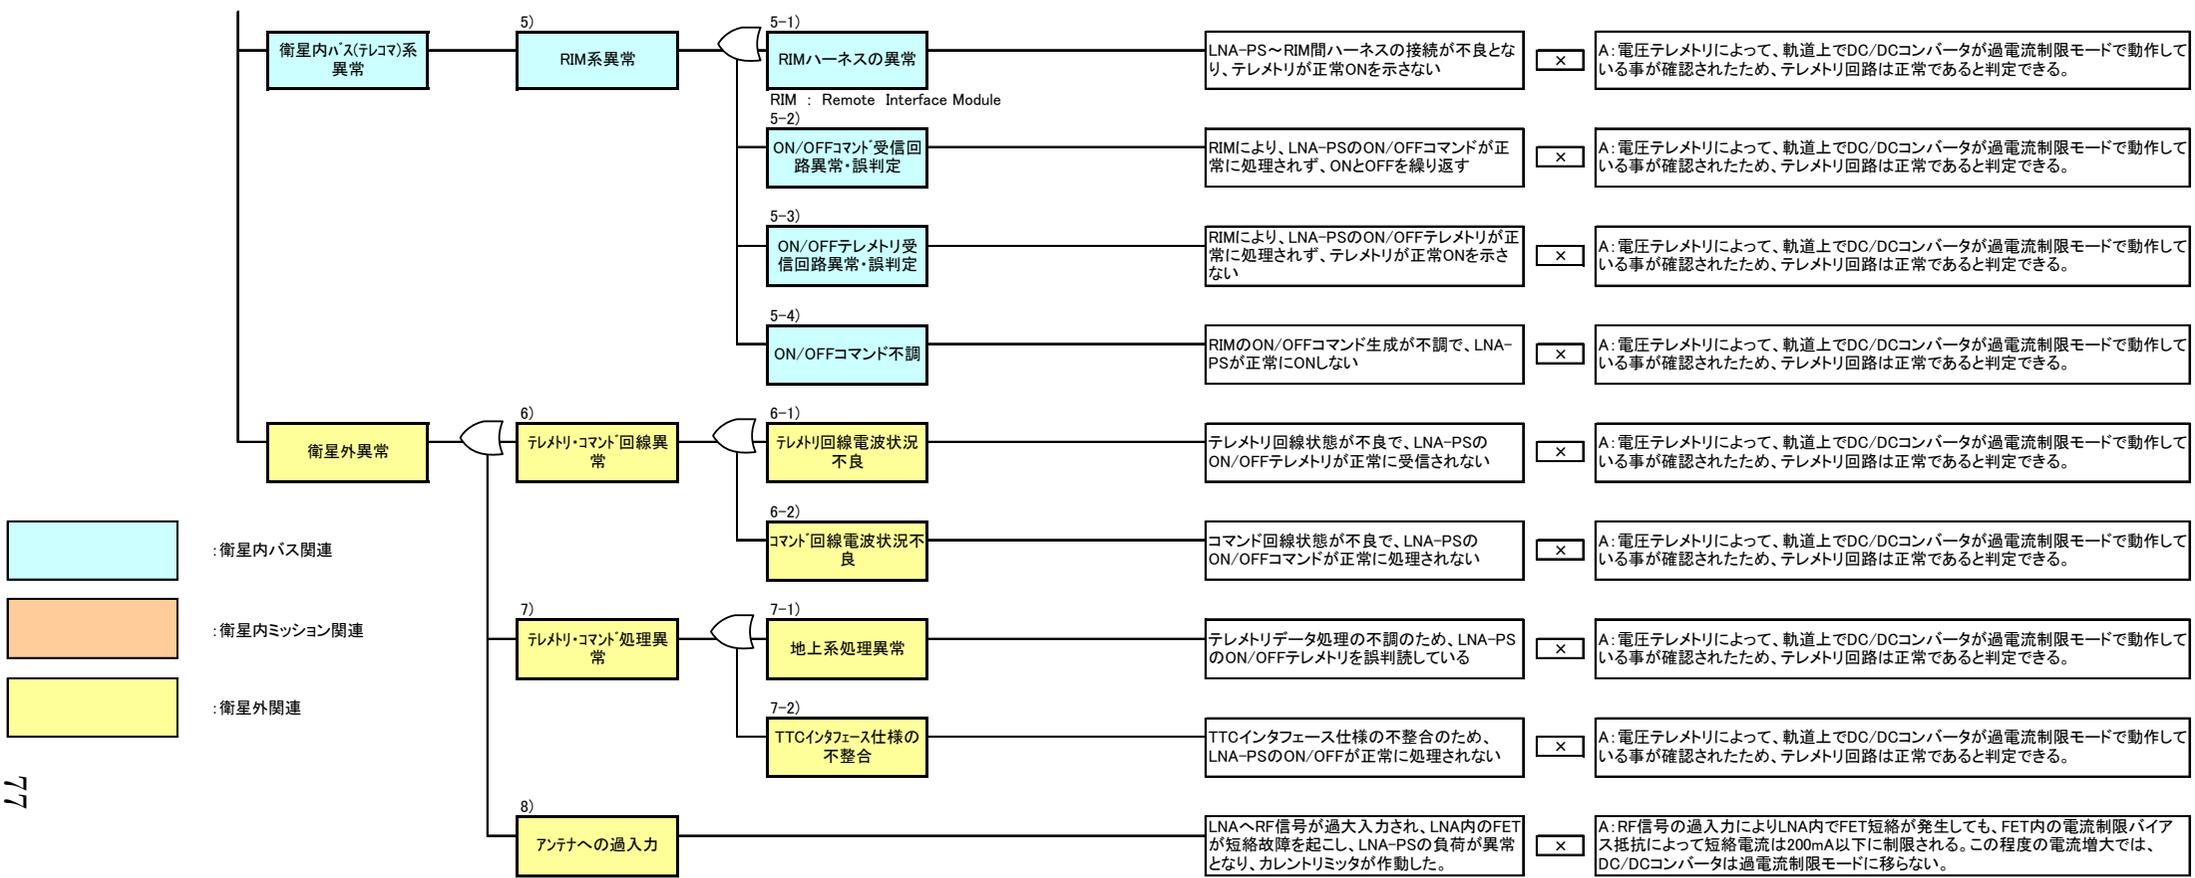
A A: 観測された軌道上挙動と整合しない
 B B: 地上再現試験結果と整合しない
 C C: 負荷レベル対比(実遭遇:PFT又は定格)により発生確率は極めて小さい
 D D: 複数箇所での同一故障同時発生のため発生確率はきわめて小さい
 O O: 現在の情報では発生を否定できない

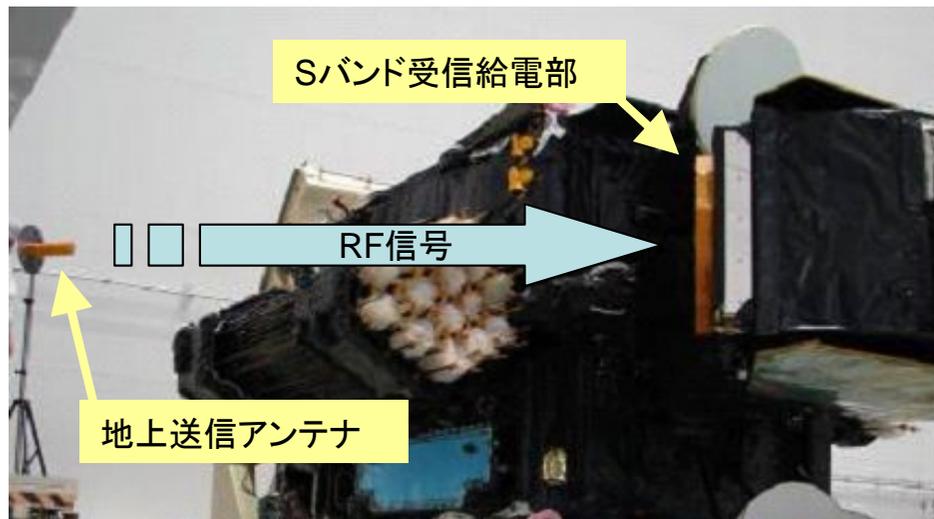
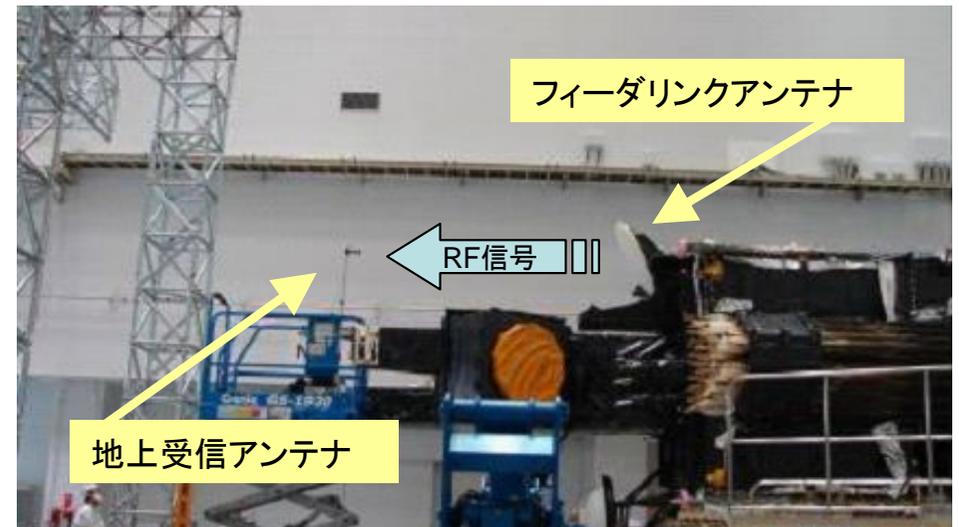
図Ⅱ-2-4 打上げ前の地上試験結果(1/11)

LNA最終動作(試験コンフィギュレーション)

- 地上でのLNAの最終動作確認は10月2日のRFプレゼンス試験である。
- 試験状況は下の写真に示すように、左下の写真の通りエアリンクで送信したSバンドアップリンク信号を衛星受信給電部で受信し、右下の写真の通り衛星で中継した信号をフィーダリンク装置からKaバンドで送信し、衛星のEnd-to-Endで正常動作を確認するものである。

Sバンドアップリンク

Kaバンドダウンリンク

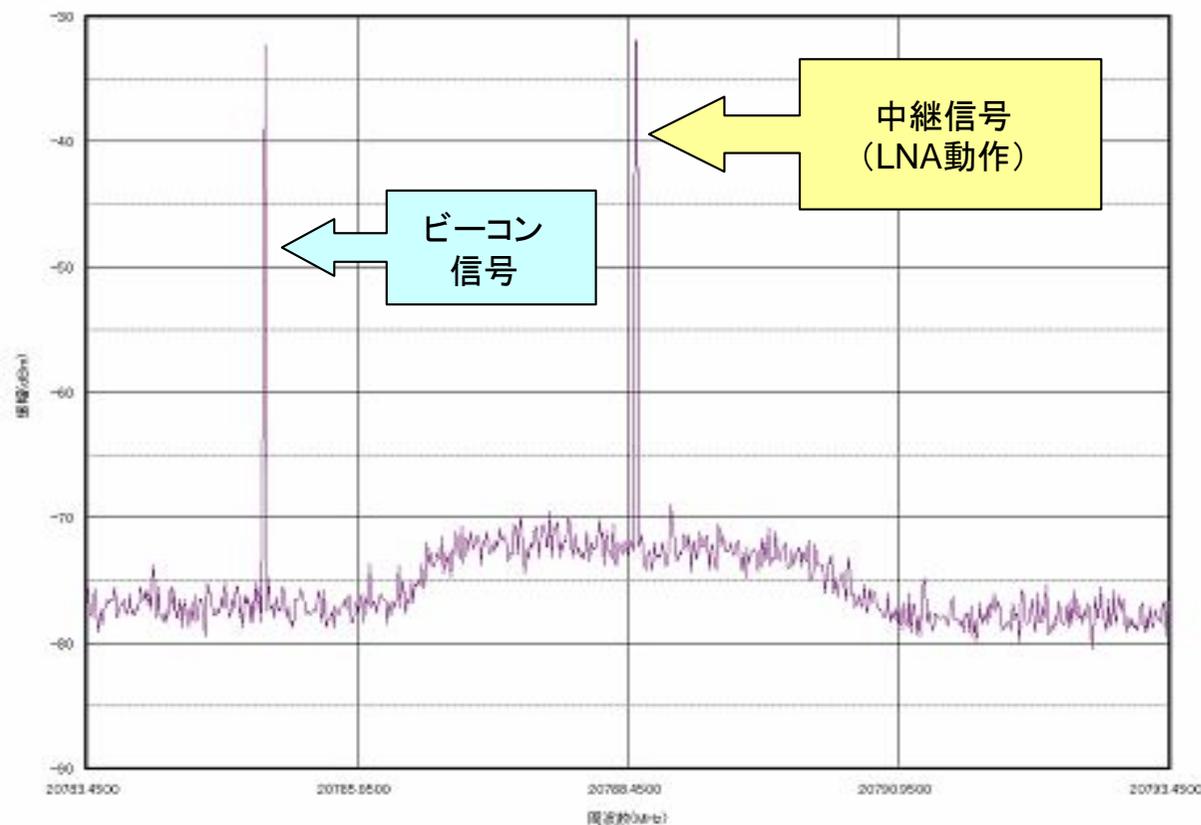
図Ⅱ-2-4 打上げ前の地上試験結果(2/11)

- RFプレゼンス試験では、32系統のLNAを個別に試験した。
- 32系統とも中継信号が確認されており、衛星は正常に動作している。
- 次ページ以降に32系統の結果を示す。

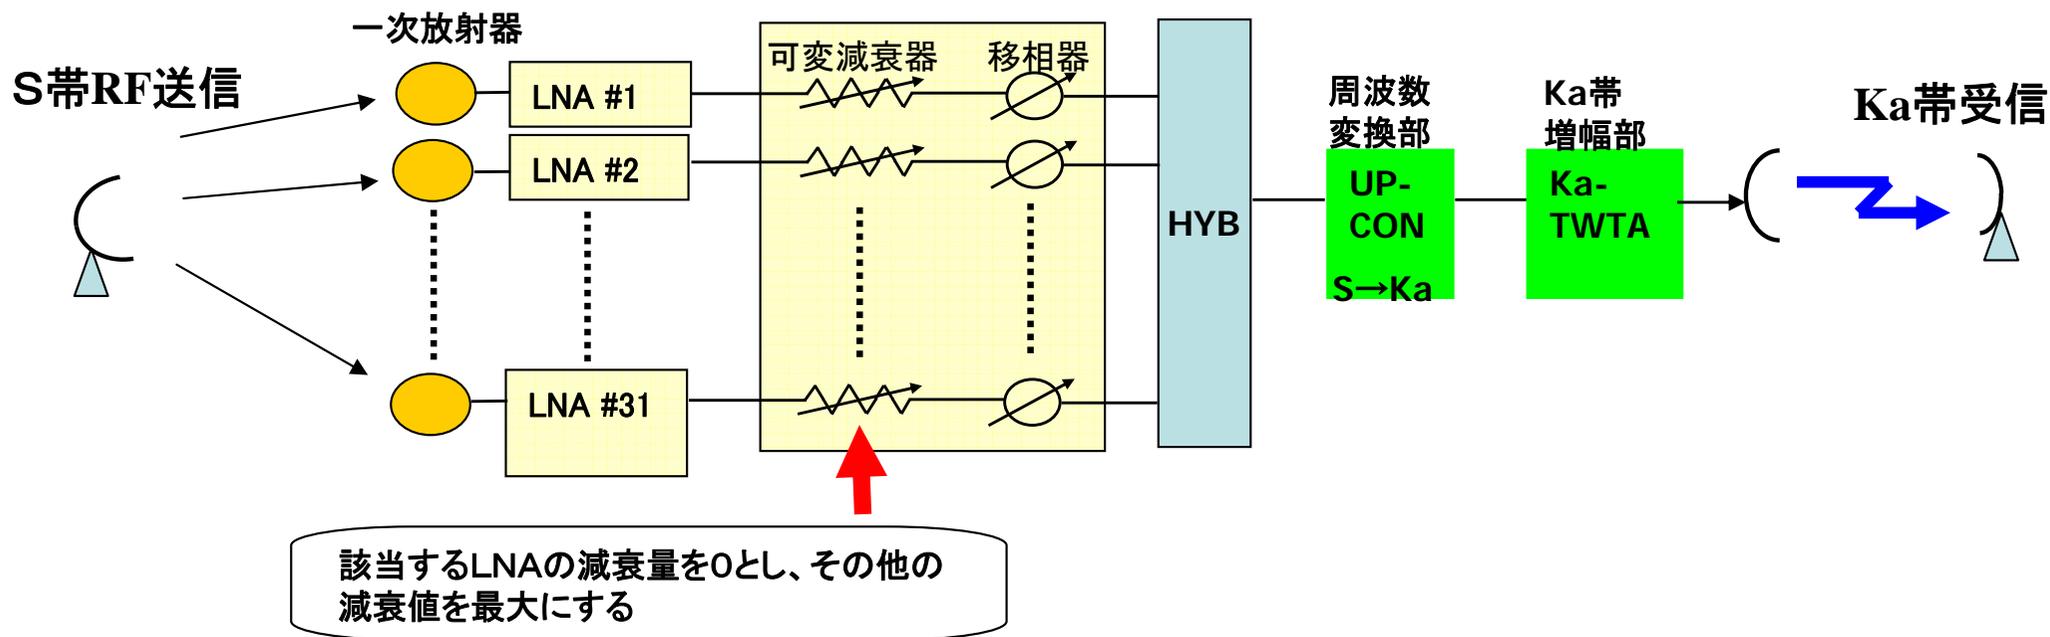
図Ⅱ-2-4 打上げ前の地上試験結果(11/11)

LNA最終動作試験コンフィギュレーション

LNA最終動作試験コンフィギュレーションは、現在軌道上において実施しているSバンドリターン試験コンフィギュレーションとほぼ同じコンフィギュレーションにて実施している。(大型展開アンテナを使用していないのみ)

- ・ 受信系ビーム形成部の各LNA素子毎に挿入されている可変減衰器をコマンドで操作。
- ・ 特定の1個のLNA系統の減衰量をゼロとし、他の系統の減衰量を最大にすることにより、特定のLNA系統の動作状況を確認。

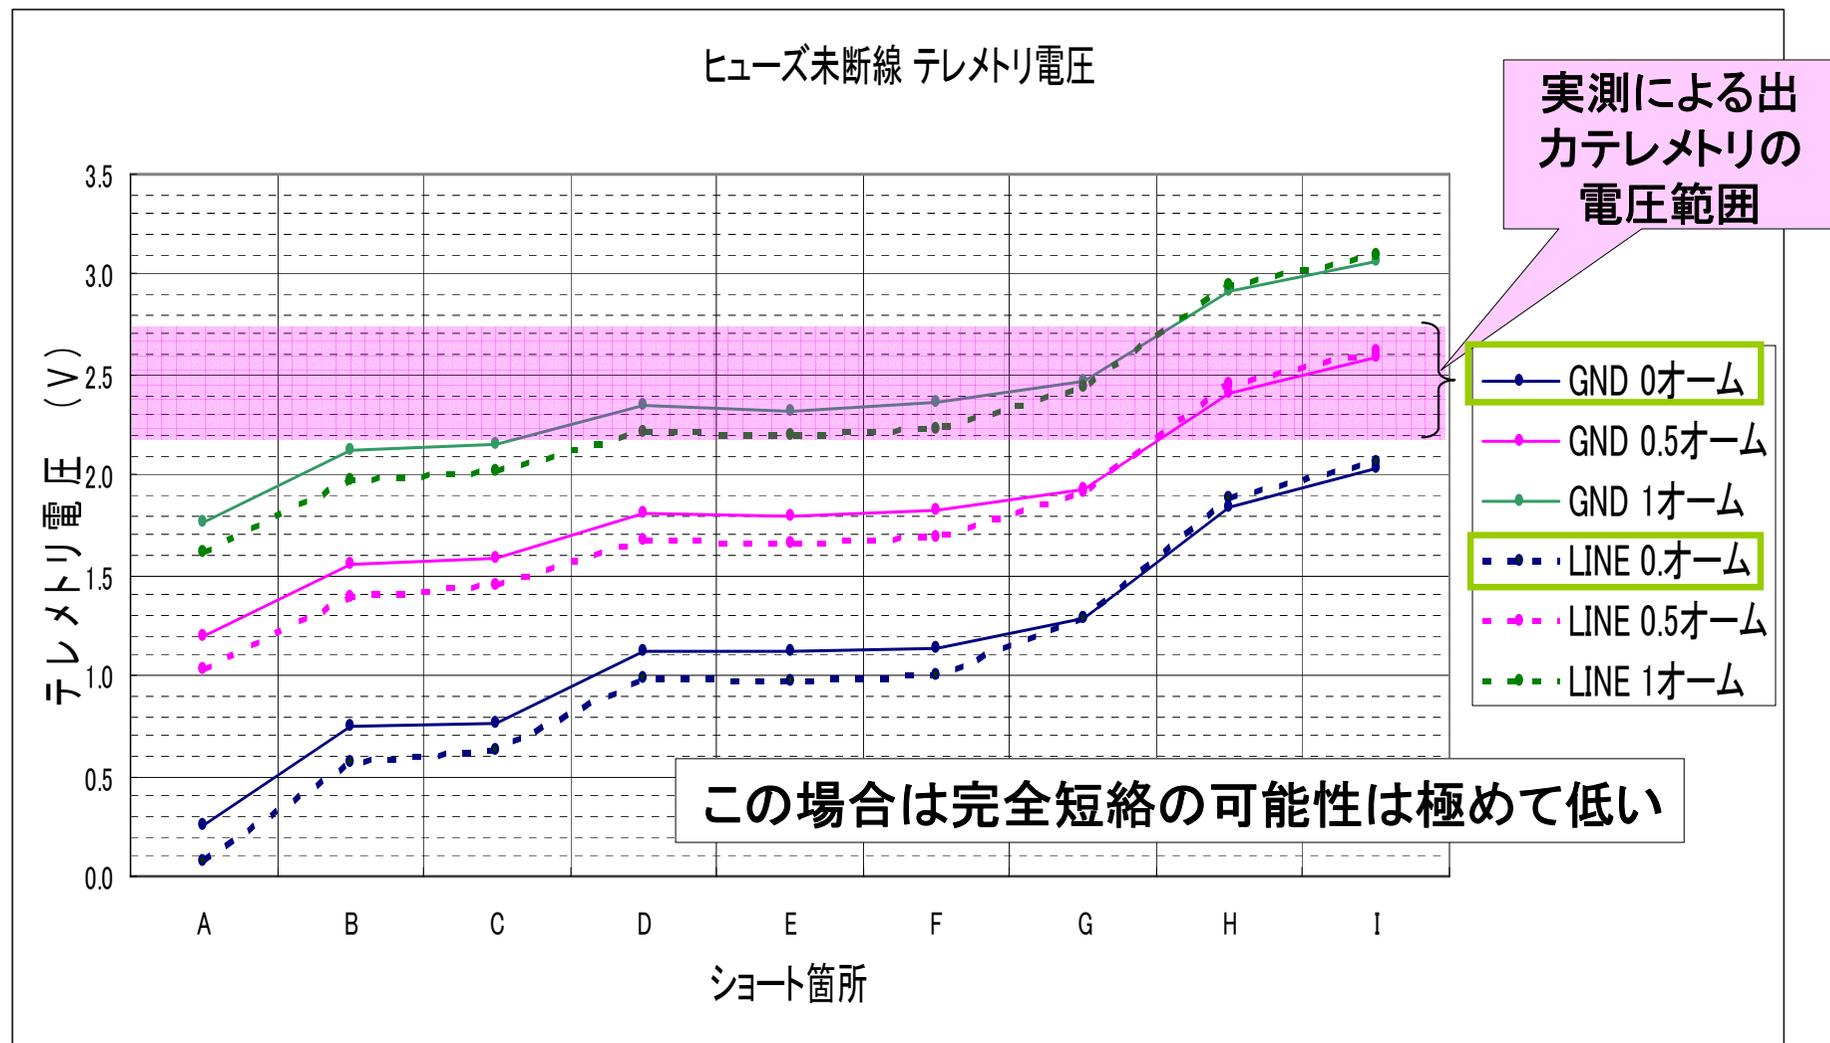
図Ⅱ-2-6 ヒューズ(主系と従系)がどちらも未断線の場合

GND短絡: 衛星構体やLNA-PSの筐体に直接短絡する場合

LINE短絡: ハーネス内の電線(ツイストペア線をシールドした電線)のツイストペア線がお互いに接触した場合
(等価回路上、短絡電流の流れる場所が異なるため、解析結果に若干の違いが出る。)

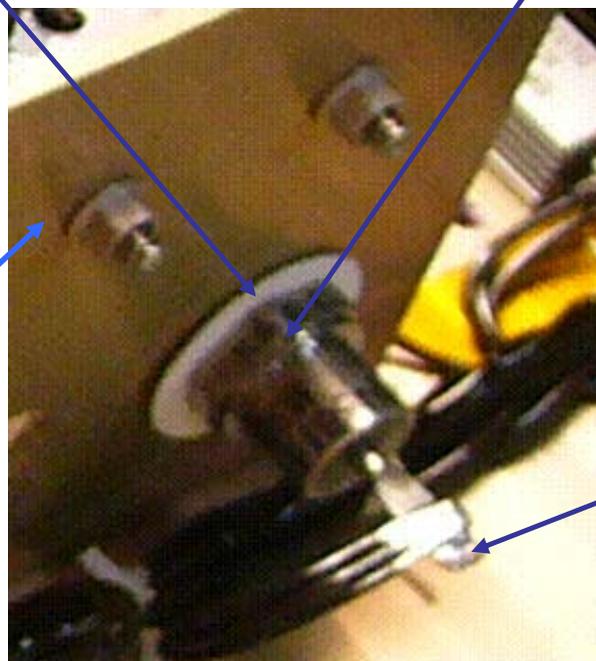
図Ⅱ-2-8 ダイオードの絶縁シート(1/2)

ダイオード
取り付け板

ダイオード電極
アノード側

LNA-PSのEM(エンジニアリングモデル)のダイオード写真

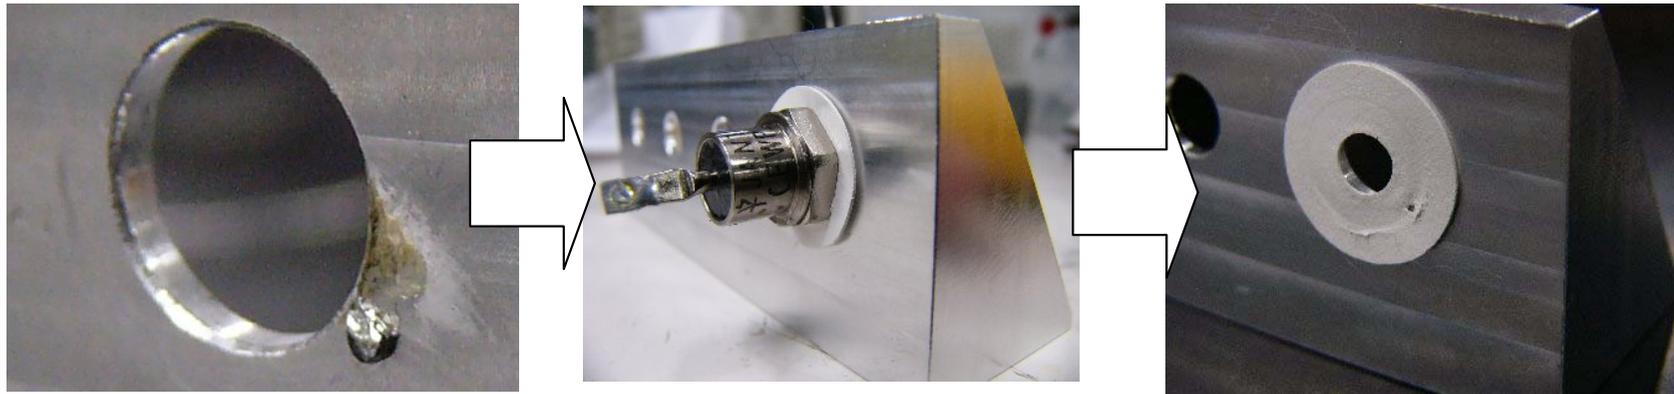
はんだくず(0.4mm)の挟み込みにより、絶縁シートが突き破れ、絶縁不良(147mΩ)となった。

異物	抵抗値	トルク
0.83mm長の抵抗リード	30mΩ	40cN・m
0.5mm長の抵抗リード	0.62mΩ	40cN・m
0.4mm抵抗リード	48mΩ	40cN・m
0.35mm(予め0.4mmの抵抗リードをつぶしておいたもの)	4.1mΩ	160cN・m
0.2mm半田	測定不能	(狭いショートする該当箇所へ挟みこむ操作が難しく、再現不能)
0.1mmの線材	測定不能

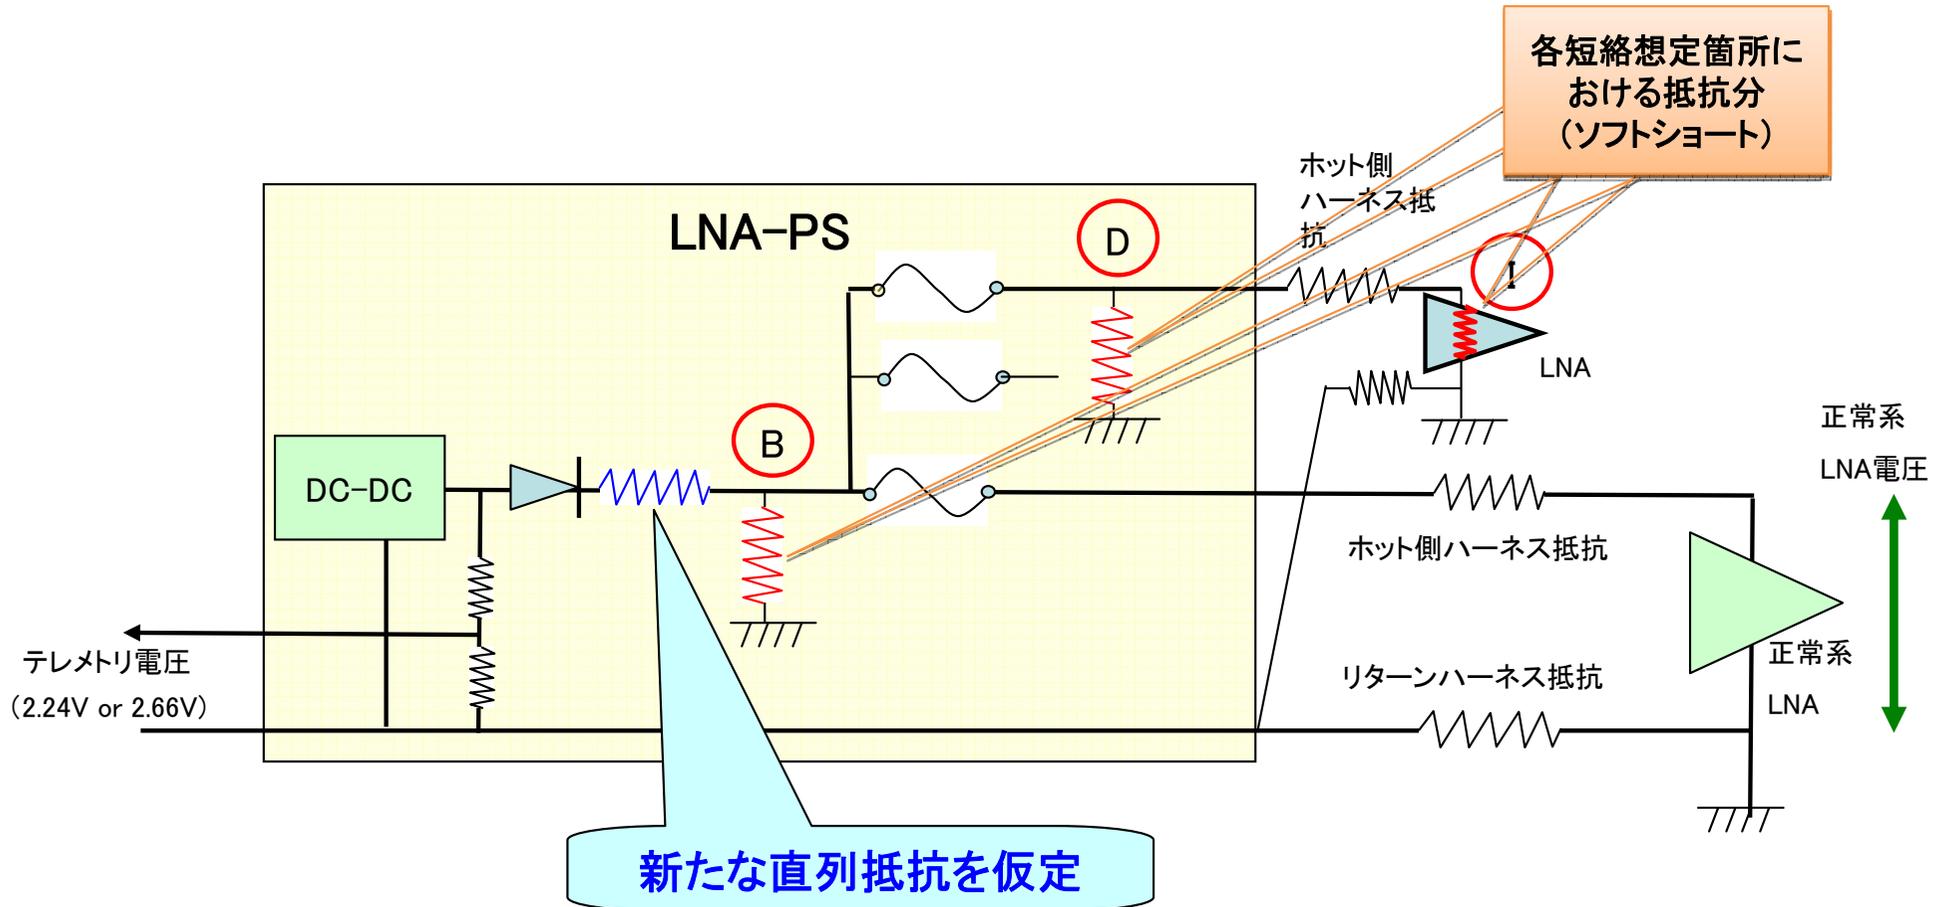
図 II - 2 - 11 検討に用いた等価回路と計算フロー (1/2)

電源系の等価回路と仮定した直列抵抗

直接抵抗が生じると思われる例

- ダイオード付近で接触不良があり、抵抗成分が生じる。
- DC/DCコンバータ回路に、これまで想定していなかった抵抗成分がある。
- リターン経路の抵抗分が想定よりも高い。

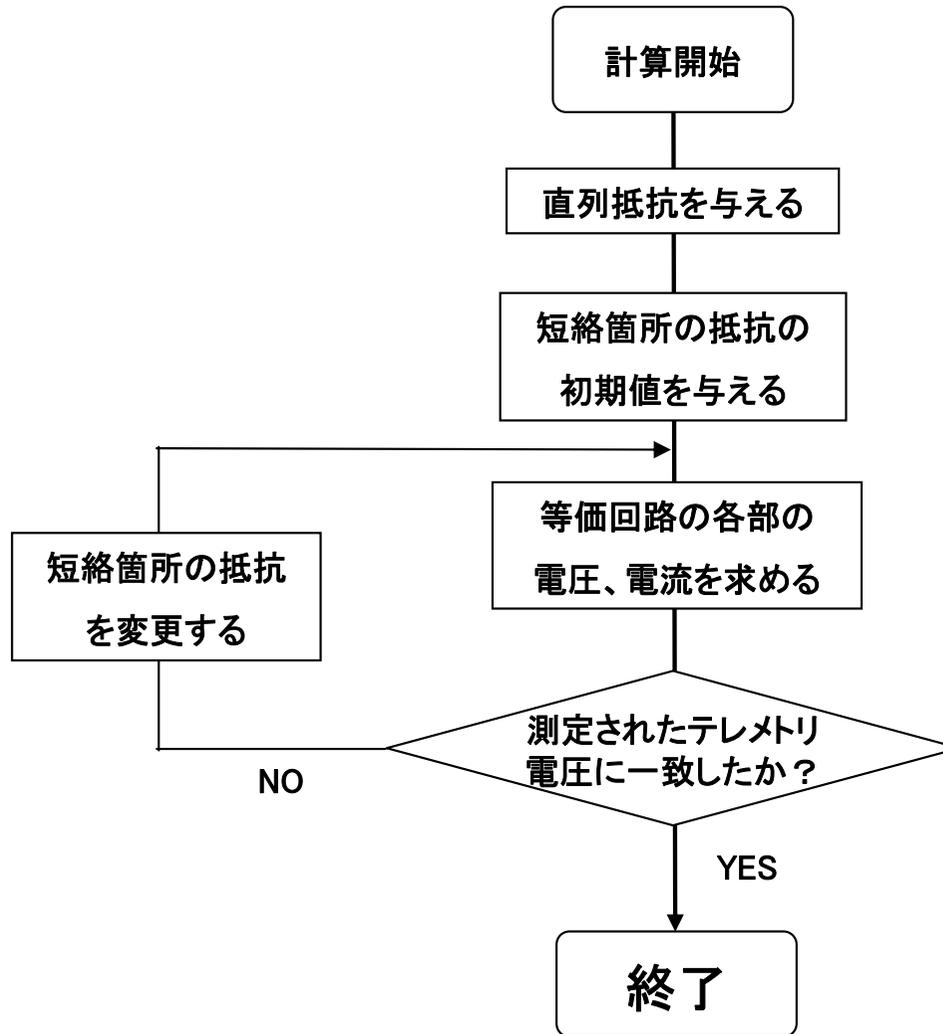
図Ⅱ-2-11 検討に用いた等価回路と計算フロー (2/2)

直列抵抗を仮定したときの 各部の電圧・電流を求める計算フロー

0.2オーム程度の直列抵抗成分を考慮するとLNA利得低下を説明できる

計算フローは、図Ⅱ-2-11参照

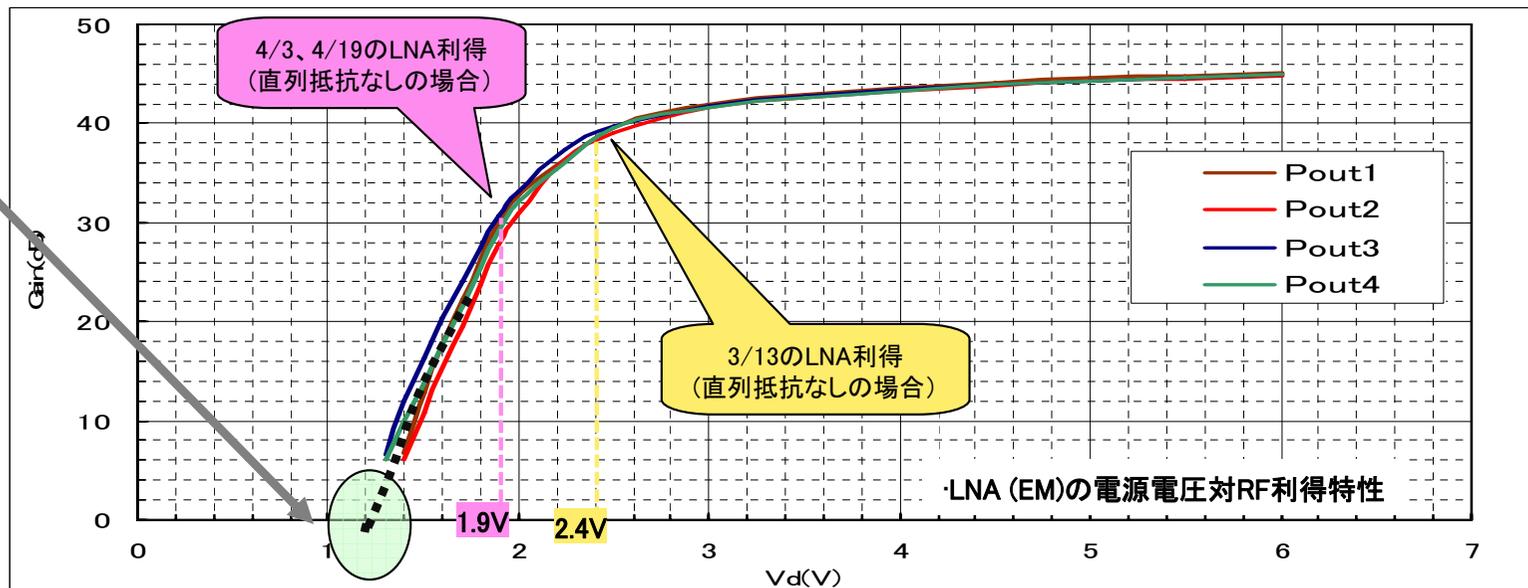
は、導出されたLNA利得が試験結果と合致しないため、ありえないケース

は、計算上のテレメトリ電圧が測定結果と合致しないため、ありえないケース

テレメトリ電圧を拘束条件とした時の解析値(LNA電圧、ヒューズ電流、短絡抵抗)
