IV. 図表集

図 I - 1 - 1 「きく8号」軌道上外観図

図 II - 1 - 1 低雑音増幅器用電源のテレトリ異常の測定データ

図 II - 2 - 1 故障の木解析(FTA) (1/3)

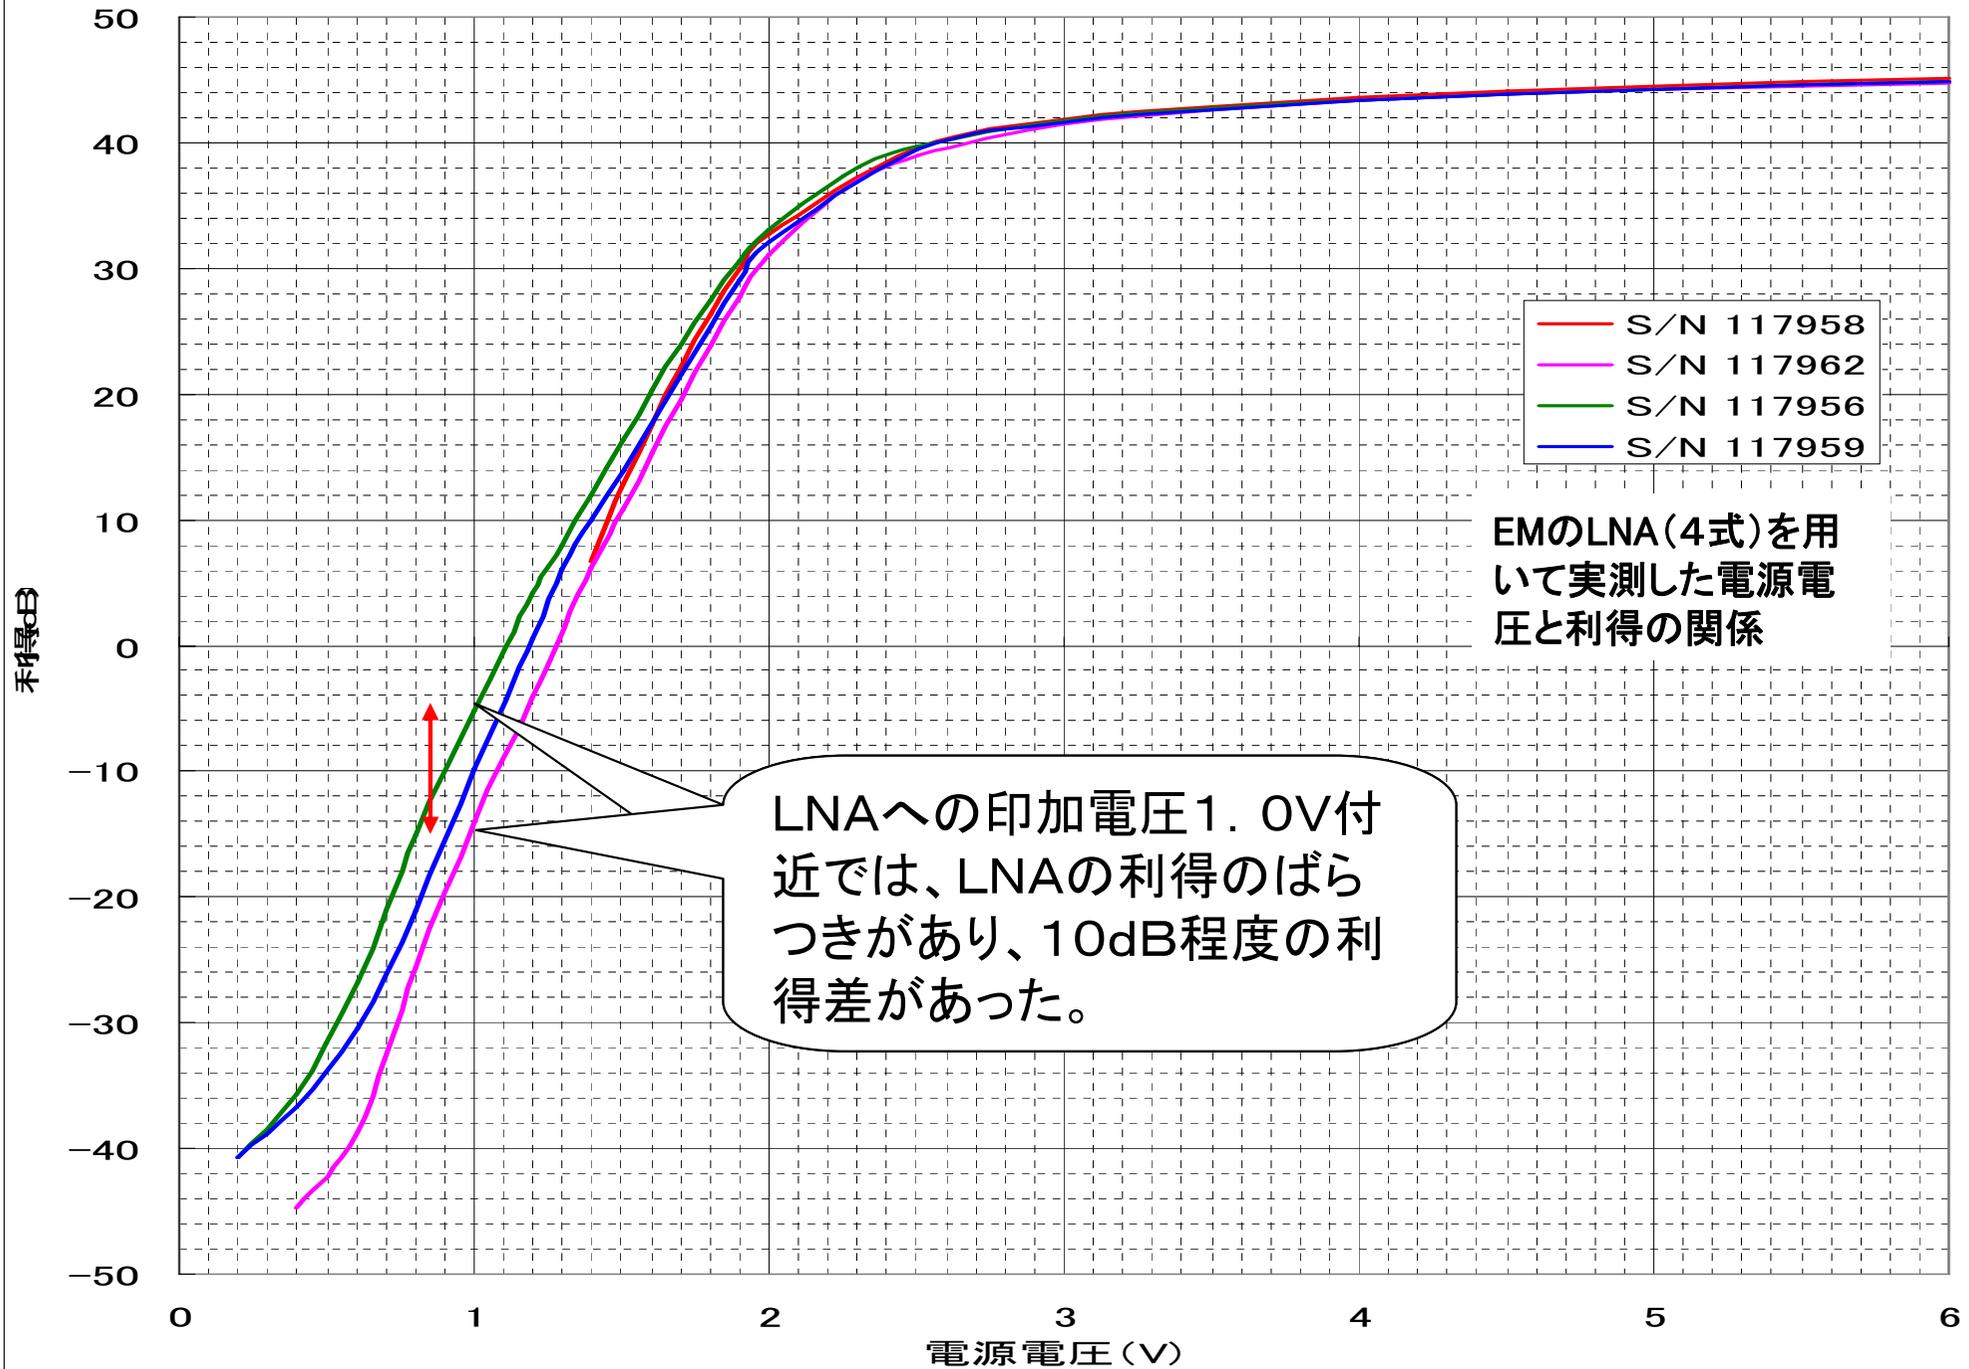
図Ⅱ-2-13 LNAの印加電圧と利得の測定結果

電源電圧対利得特性

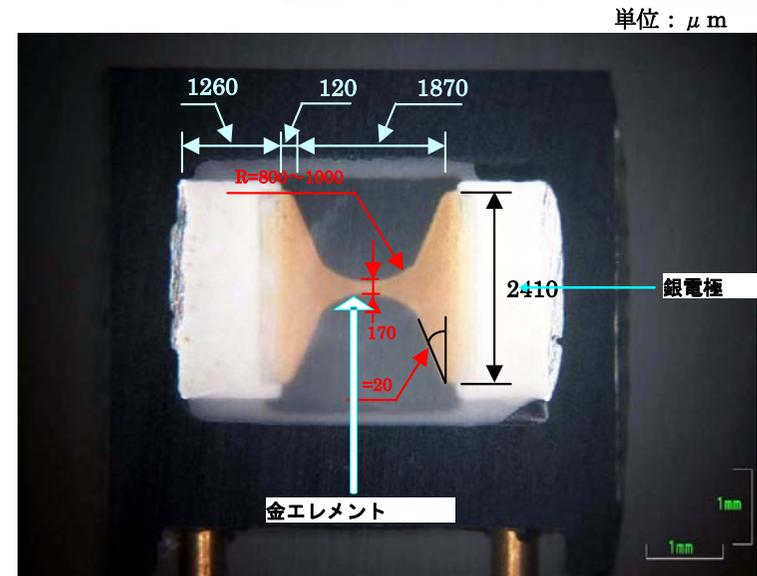
図 II - 3 - 1 LNA-PS内のヒューズの断面図及び構造

- 金の厚膜パターンを樹脂でモールド(厚膜全固体化タイプ)
- 過大電流により金厚膜パターンが溶融して回路断
- 定格電流は1A
- 通常時のヒューズ電流は0.26A、ディレーティングは45%以下

ヒューズの断面

ヒューズの構造

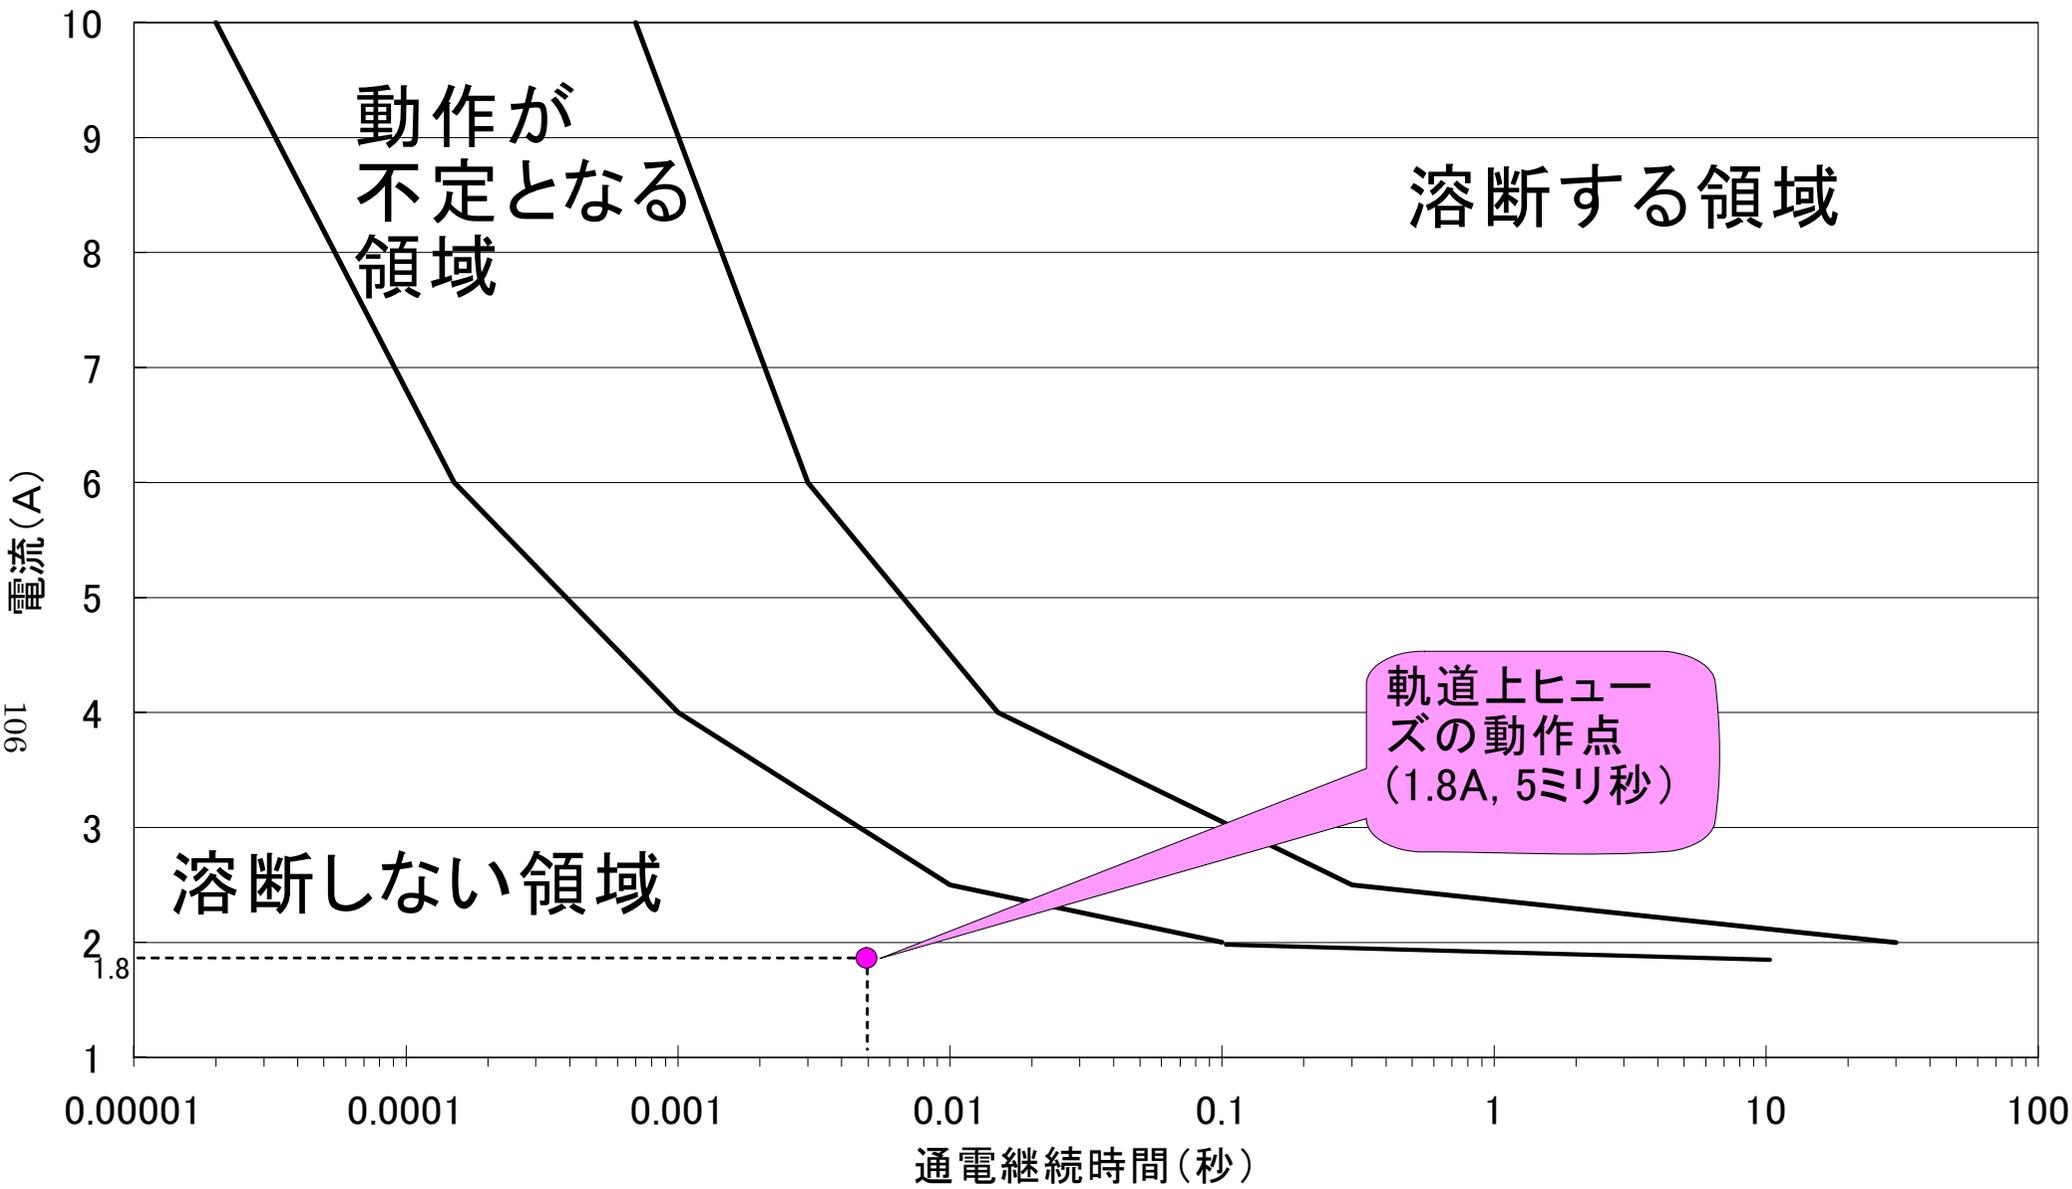
図Ⅱ-3-2 ヒューズの溶断特性

なお、図の中の各領域は、通電が継続する条件下での電流に対する特性。

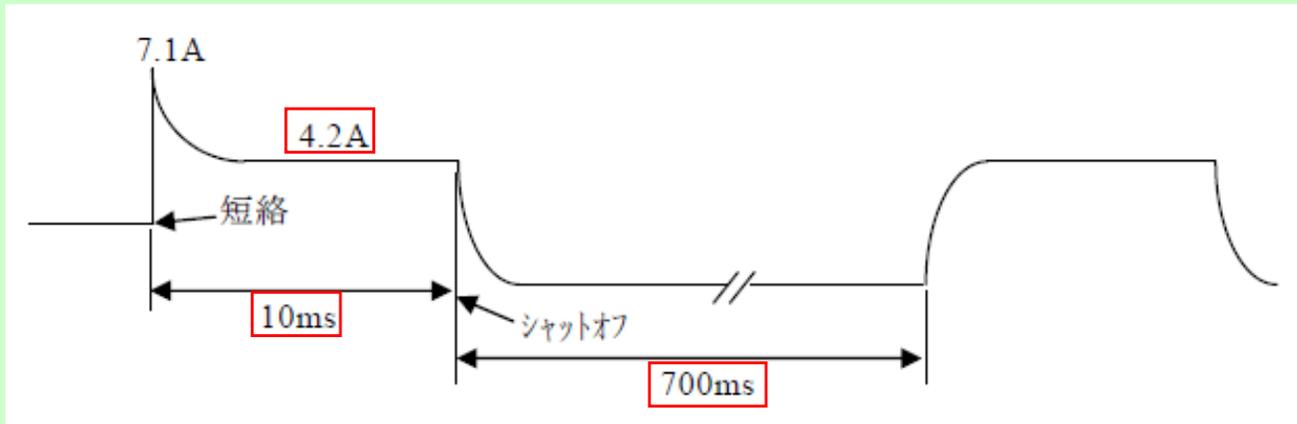
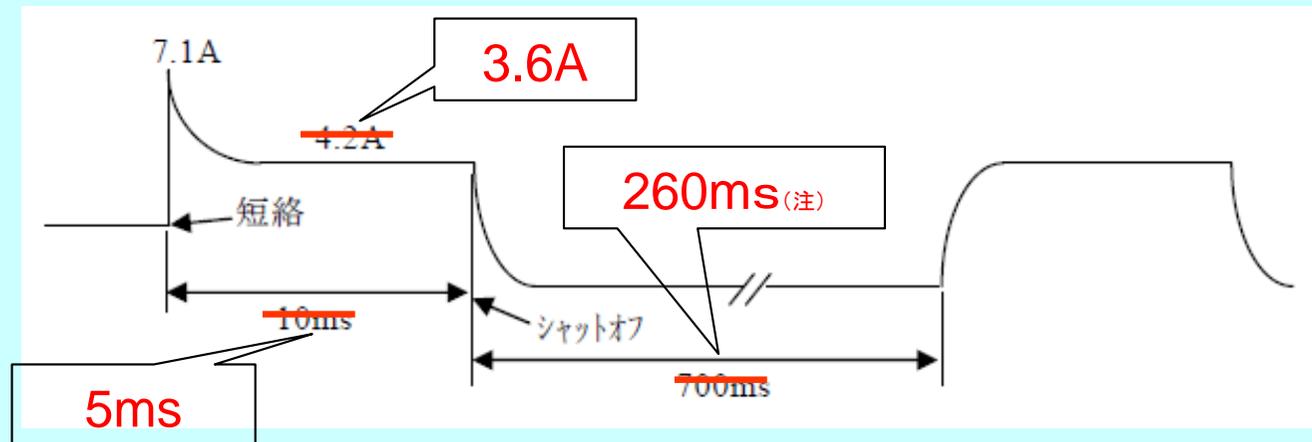
図 II - 3 - 3 過電流保護機能の動作について

設計時に想定されていた
過電流保護機能の動作

軌道上機器のテレメトリ
結果等より確認された
過電流保護機能の動作

(注) 負荷状態により160msが混在する場合がある。

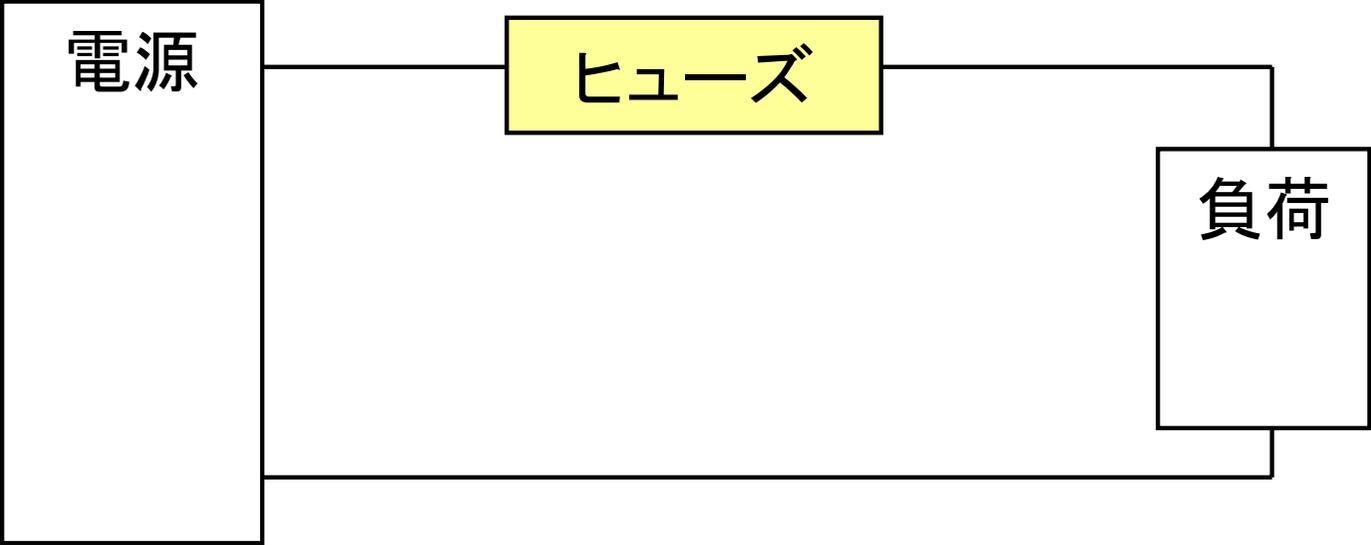
図Ⅱ-3-5 ヒューズ単体試験の構成図

パルス波形、ヒューズ温度環境について条件設定を行い、地上溶断実験を実施した。

ヒューズ温度	電源パルス波形
パターン1	常温	矩形波
パターン2	40°C	矩形波
パターン3	40°C	実機模擬

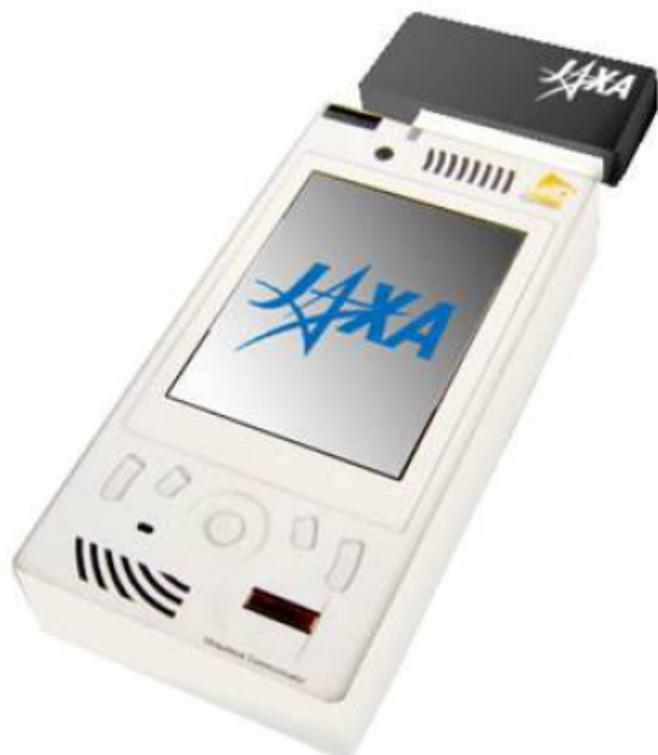
超小型携帯通信端末

重量	約400g
サイズ	D28.5 × W78 × H216.5 (mm)
台数	100台(予定)
周波数	端末送信: 2655.5~2656.8MHzで50kHz間隔 端末受信: 2502.0~2503.0MHz 基地局送信: 2657.0~2658.0MHz 基地局受信: 2500.5~2501.8MHzで50kHz間隔
変調方式	PSK
情報レート	端末送信: 50(基本)、400bps 基地局送信: 1.6kbps(制御情報、データ)、12.8kbps(データ)
誤り訂正方式	畳み込み符号化・ビタビ復号
端末EIRP	-10dBW(送信電力0.1W 想定)
端末G/T	-30dB/K
RFIDチップ	13.56MHz(短波帯) / 2.45GHz(マイクロ波帯)
GPSレシーバー	市販品と同等

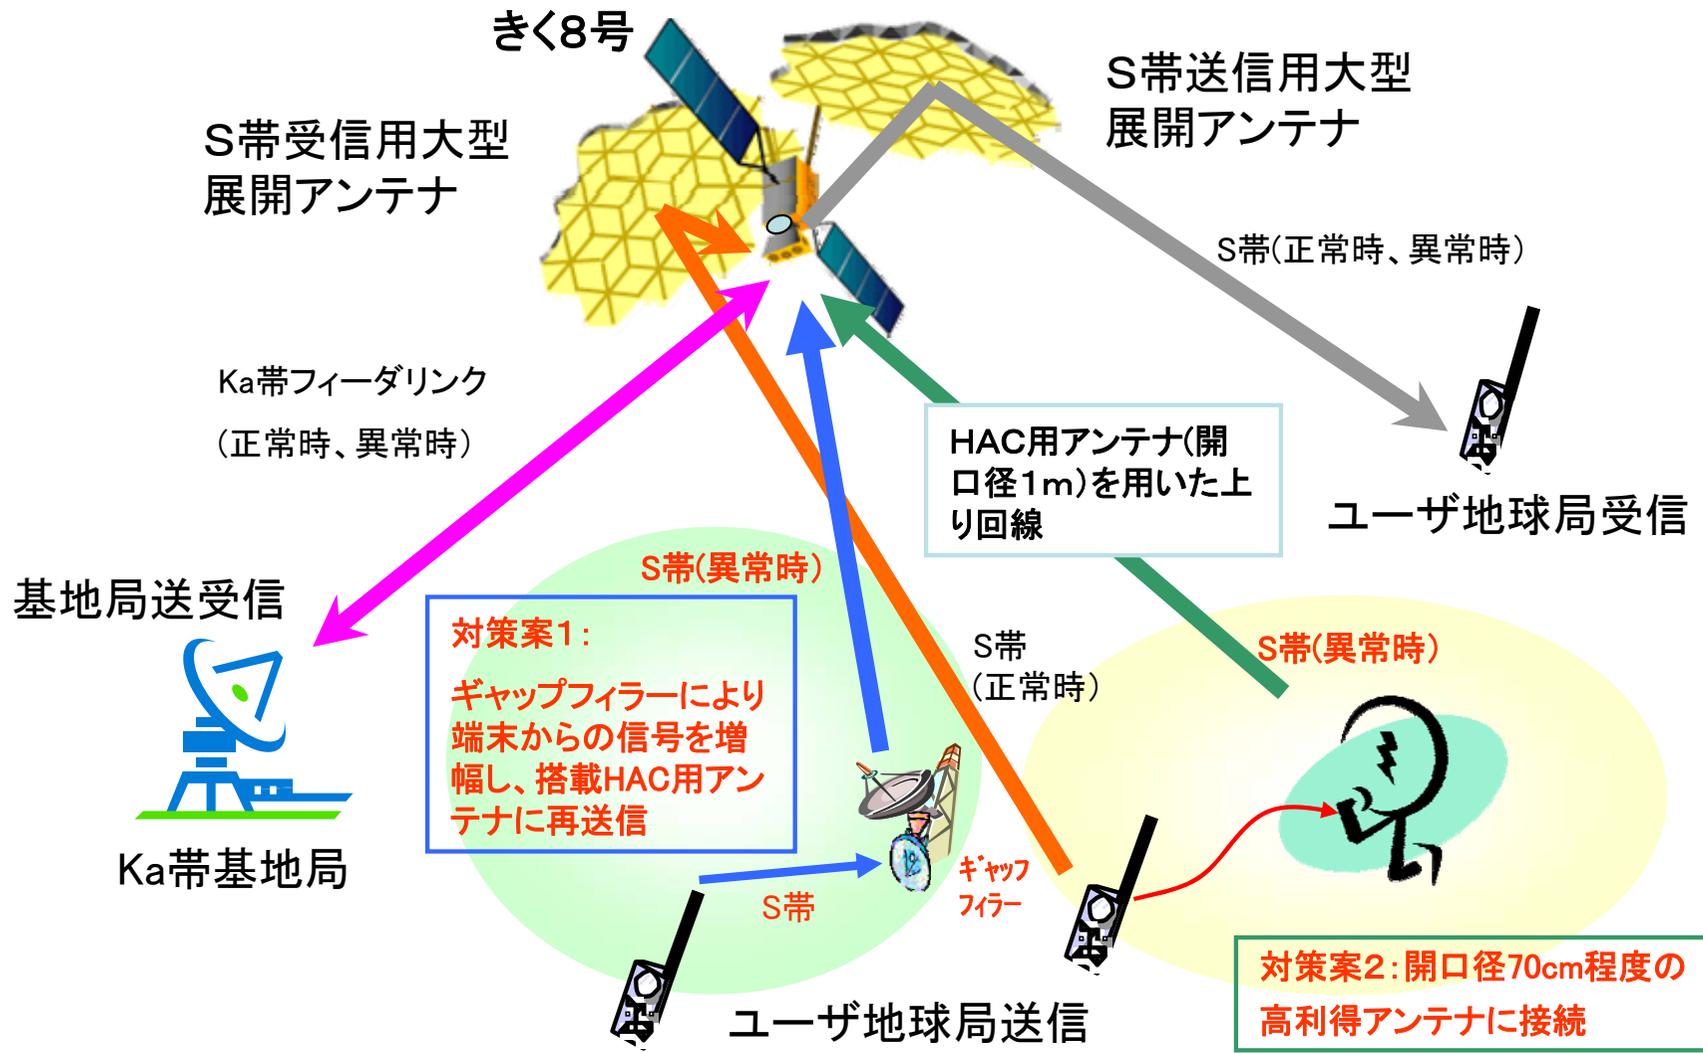
図IV-1-2 ギャップフィルター等による実験の概要 1/2

大型展開アンテナ及び高精度時刻基準装置(HAC)受信系を用いた衛星通信実験回線構成

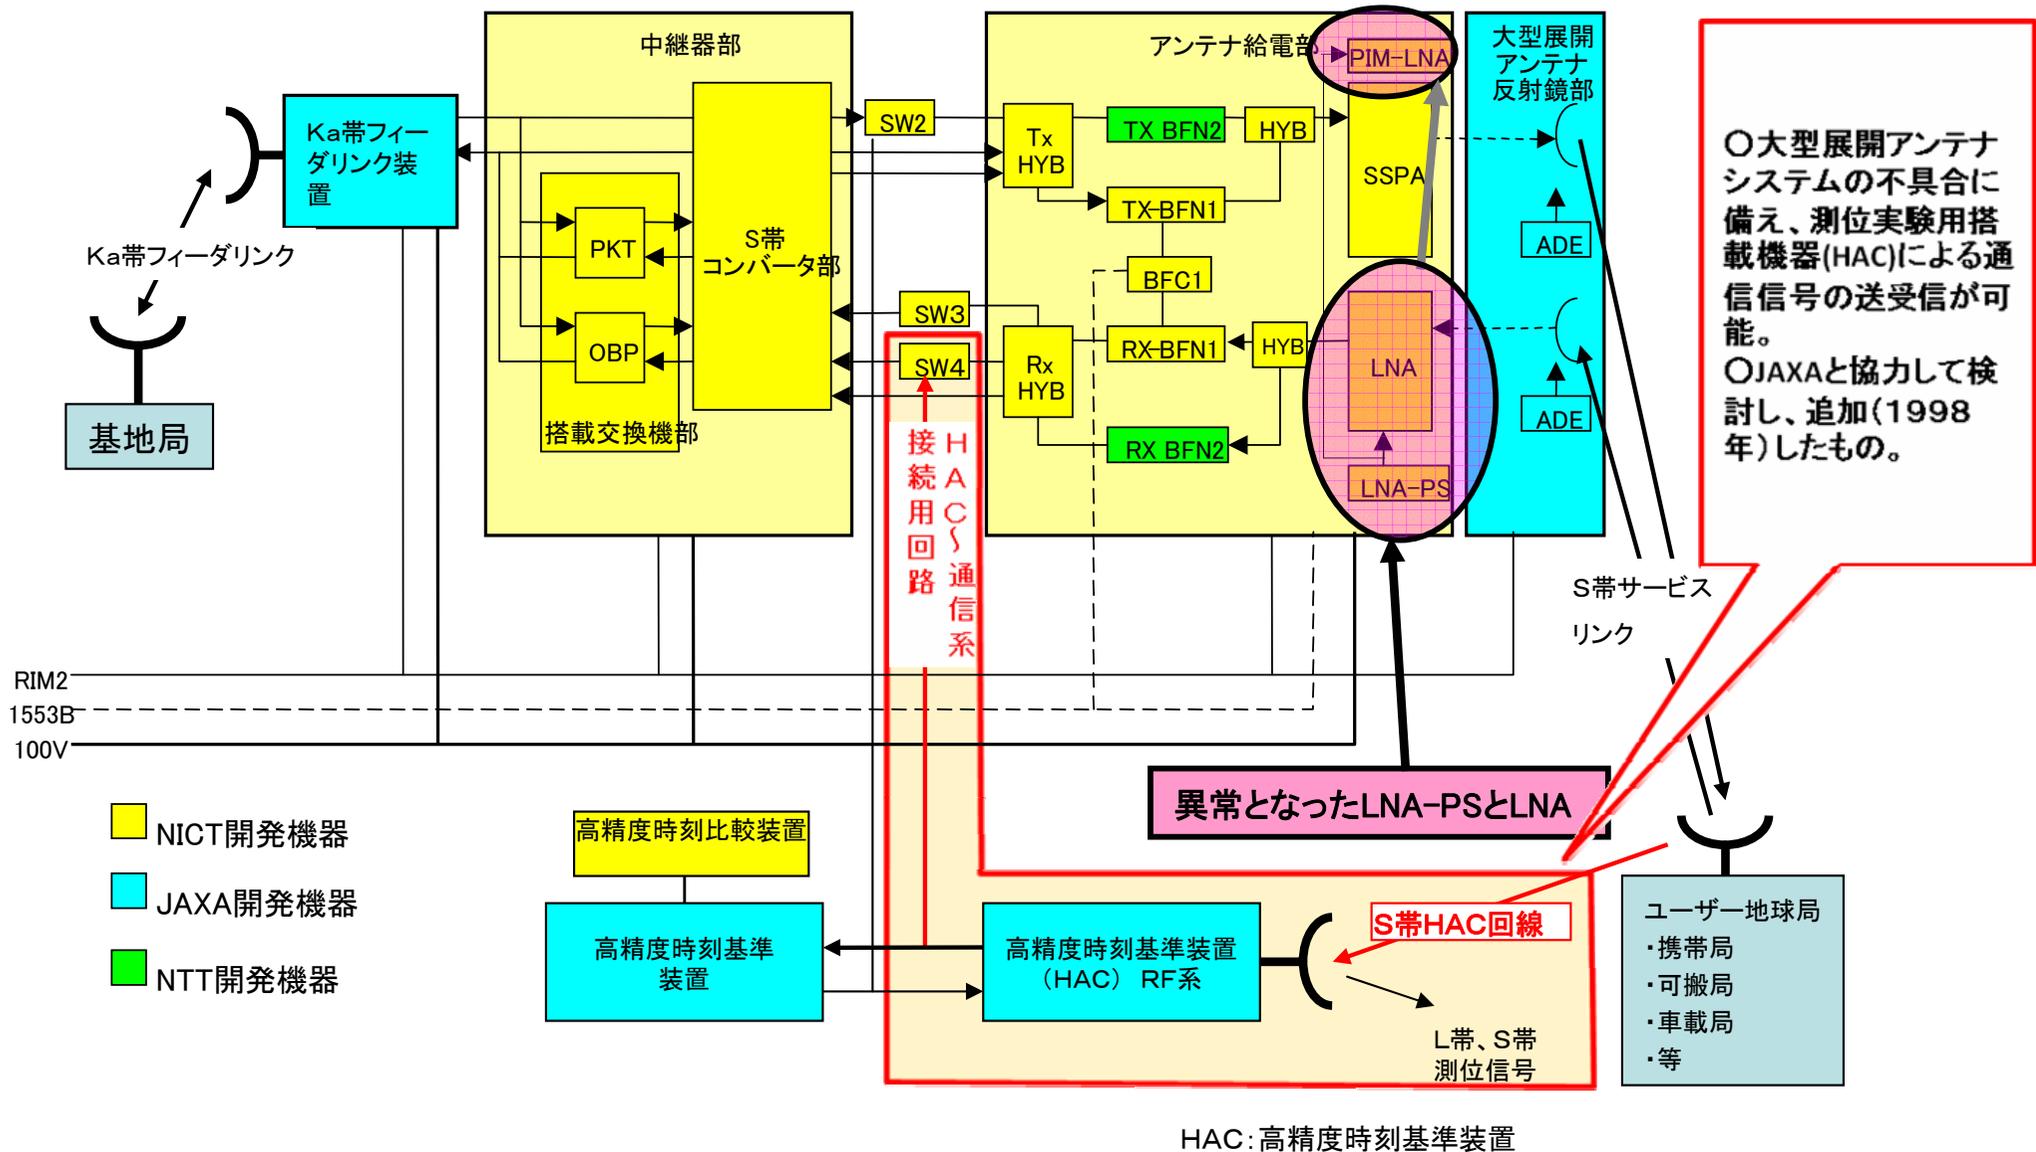
図IV-1-2 ギャップフィルラ等による実験の概要 2/2

測位実験用システム機器を利用した バックアップについて
