宇宙航空研究開発機構 宇宙科学研究本部  
SELENEプロジェクトマネージャ 滝澤 悦貞  
SELENEプロジェクトサイエンティスト 佐々木 進

## 月周回衛星「かぐや(SELENE)」の定常運用への移行について

## 初期機能確認結果

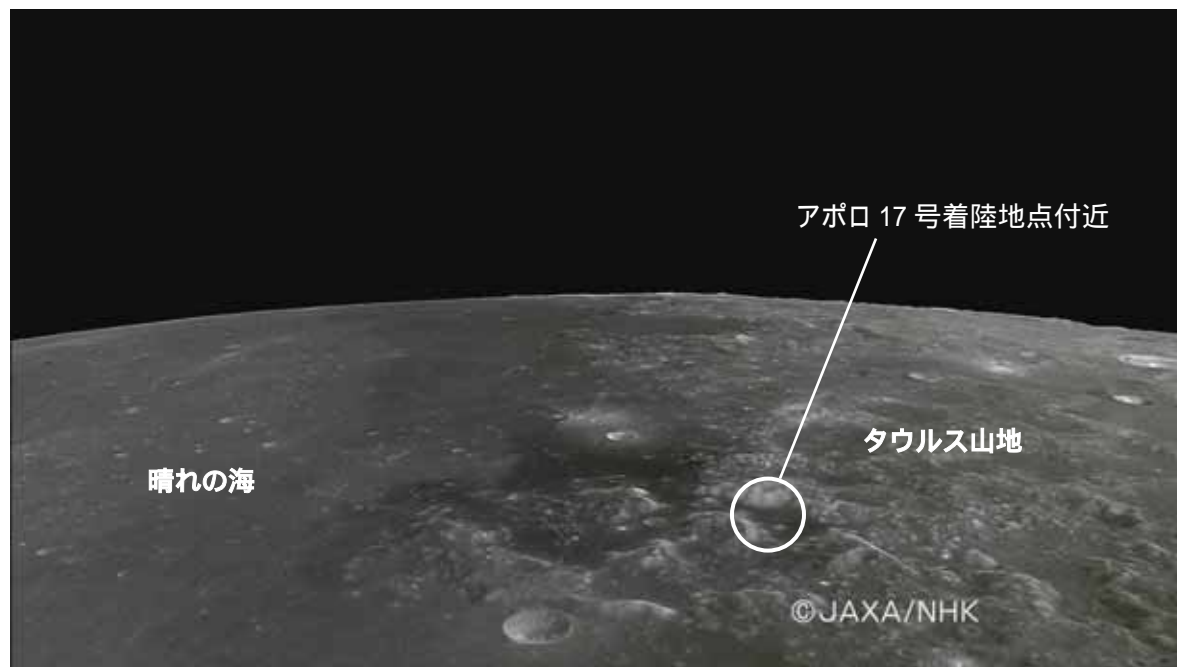
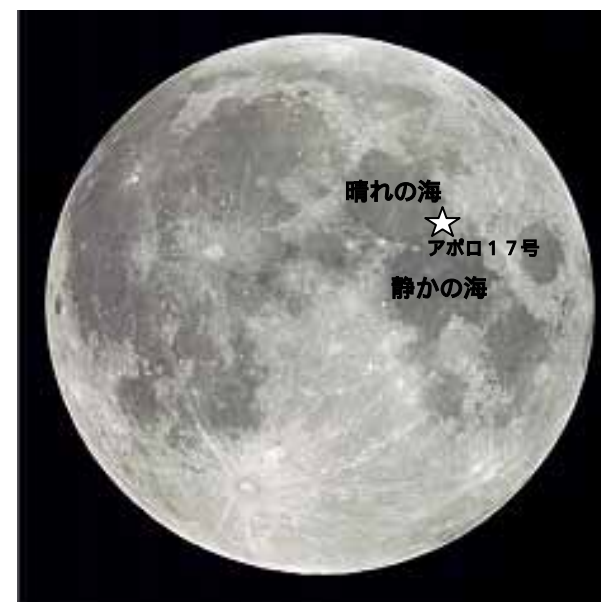
参考 クリティカルフェーズ終了後に撮影されたハイビジョンカメラによる月の画像〔アポロ17号着陸地点付近の晴れの海〕

ハイビジョンカメラで11月19日に撮影されたハイビジョン動画からアポロ17号(1972)の着陸地点付近(中央やや下の南北にあるタウルス山地(Montes Taurus)に挟まれた部分)を切り出した静止画像です。左側に広がるのが「晴れの海」です。
