「あかつき」の金星周回軌道投入失敗 に係る原因究明と対策について(その3)

宇宙航空研究開発機構

宇宙科学研究所

2011年6月30日

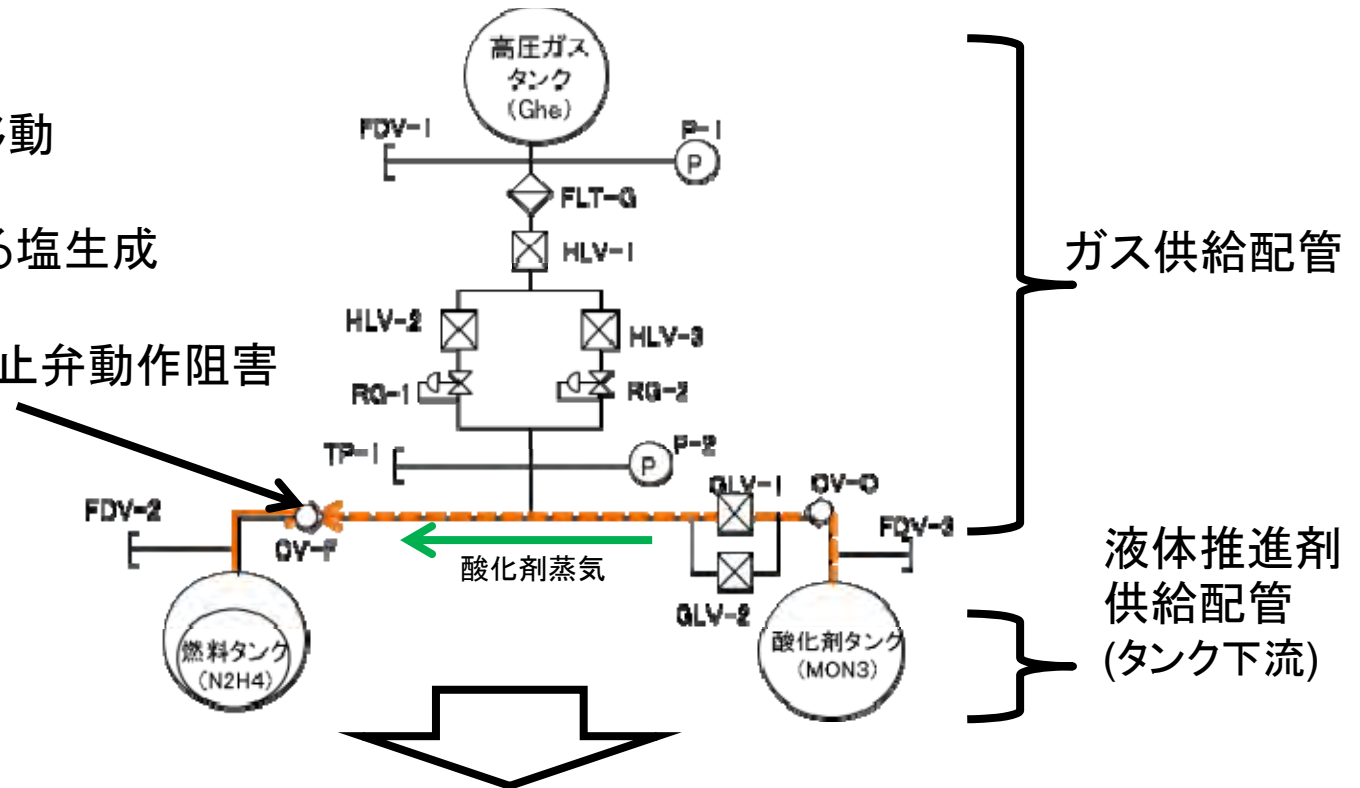
想定事象

- ①酸化剤蒸気が上流へ移動
- ②燃料・酸化剤反応による塩生成
- ③塩生成による燃料側逆止弁動作阻害

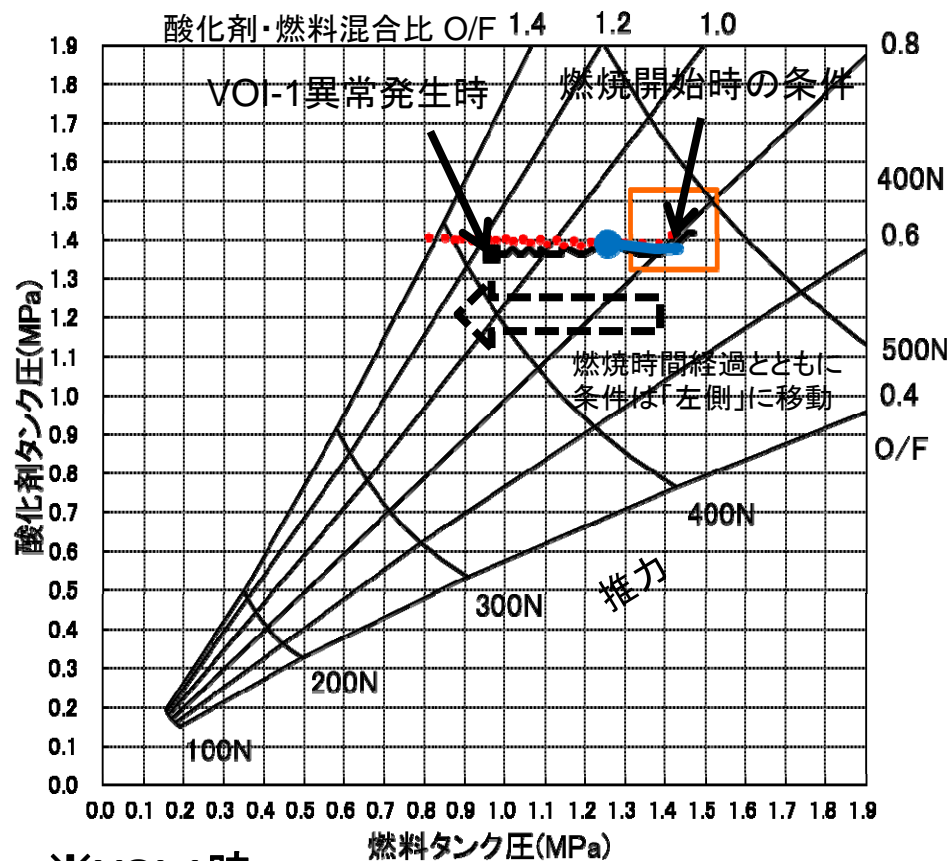
D-1, D-3, D-4の原因候補の検証のため、金星投入時(VOI-1)の推薬(燃料・酸化剤)供給系の状態を再現して、地上燃焼試験を実施した。

- VOI-1における軌道上燃焼
- VOI-1再現の燃焼試験(その1)
- ⋯ VOI-1再現の燃焼試験(その2)
- フライト計画作動範囲(設計点)
- 燃焼試験(その1)での燃焼器破損時の条件

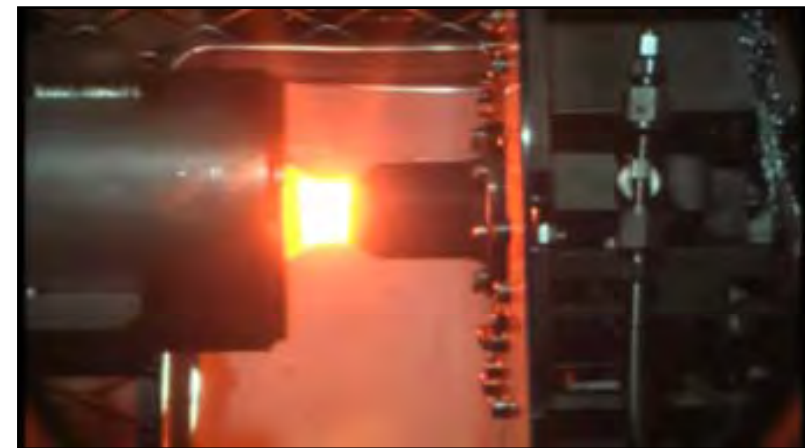
燃焼試験の様子

- 燃焼器が破損したときは, 着火直後の急激な温度上昇が終わり, 燃料供給減少によるO/F変化に伴い準静的に温度が上昇していく過程であった.
- 燃焼試験後の破面観察で破壊の起点が確認され, 起点近傍で明確な材料欠陥は観察されなかった. すなわち, この破損は単純な製造不良では無いと言える(§ C.2)

この結果により燃焼条件の逸脱による熱負荷の増大により燃焼器の破損が起こりうる事が示された.
