補足資料集

A.1 故障の木解析(FTA)によるあかつき不具合原因の考察

A.2a あかつきFTA

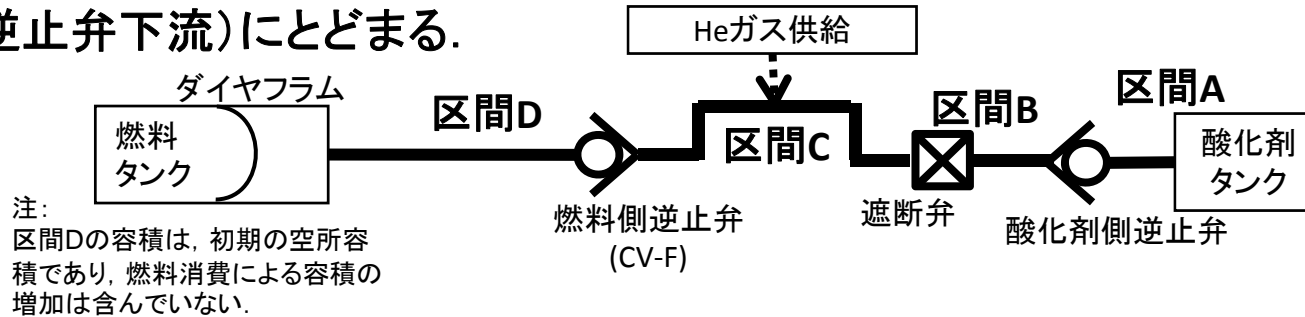
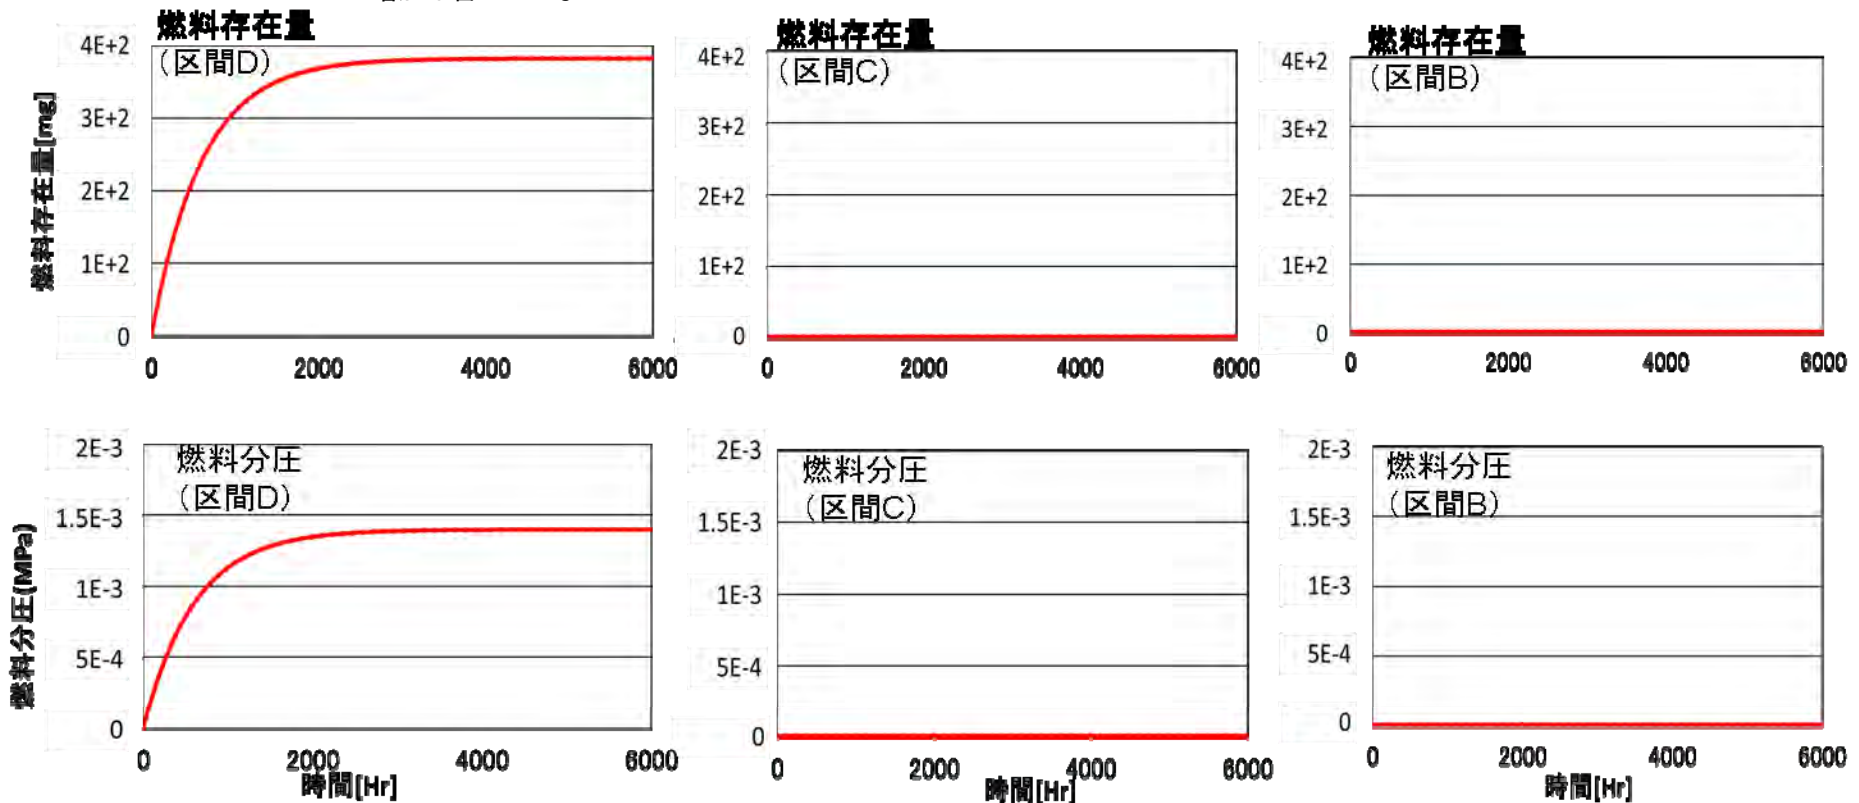
B.6 あかつき推進系での推薬移動量の推定(燃料)

実測した弁, ダイヤフラムの燃料移動速度を使って, あかつき推進系のガス供給配管を移動する推薬蒸気の量を算出した. 逆止弁を越えて移動する燃料蒸気はほぼ0であり, 区間D(燃料側逆止弁下流)にとどまる.

注) 実測値, フライト前解析ともに全区間でほぼ一致

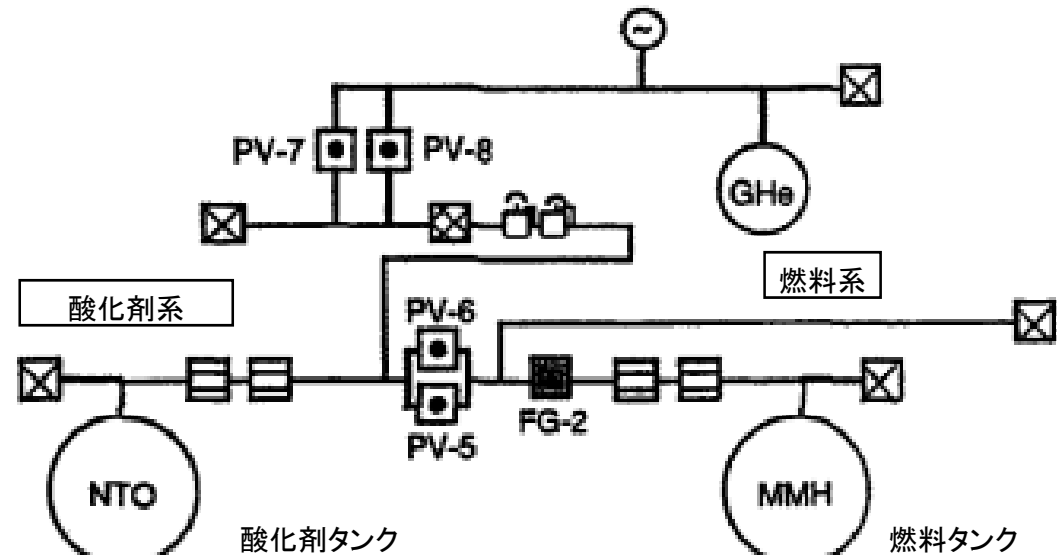
(f) Mars Observer (NASA 火星探査機)

酸化剤蒸気の配管内での移動を抑止するために、逆止弁およびパイロ弁を配置した設計例

探査機喪失につながった最も確からしい不具合原因として、ガス系配管の冷えた箇所での凝縮・液化した酸化剤が、パイロ弁を開いた時に燃料側に流れ、反応・爆発したと推定されている。

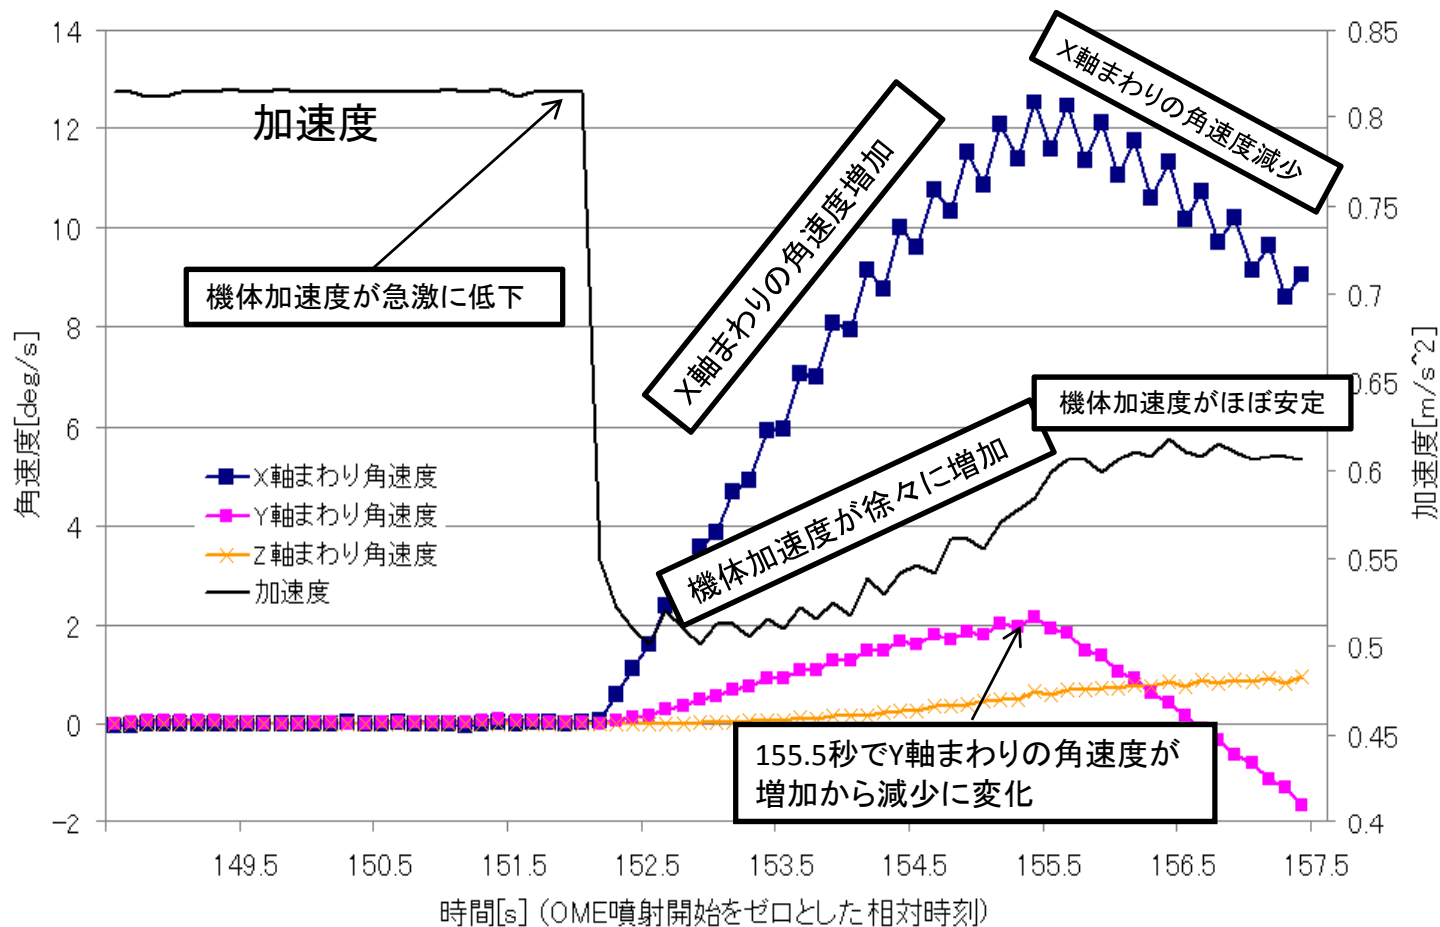
C.3 VOI-1後半の機体の加速度・角速度履歴 (第1回調査部会)

OMEが受けた影響を検証した燃焼試験のデータと比較するために、第1回調査部会資料から金星投入において異常発生したときの機体加速度および姿勢などの諸量の履歴を再掲する。
