「あかつき」の現状について

宇宙航空研究開発機構
宇宙科学研究所

2011年4月13日

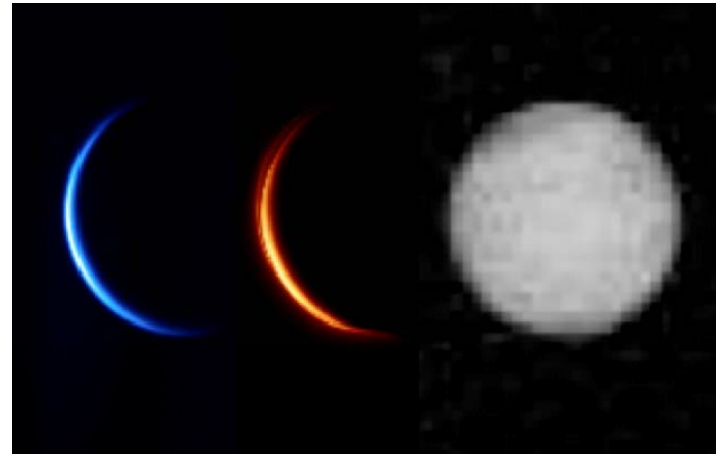
・VOI-1の後の観測機器の健全性確認のために、2010年12月9日に中間赤外カメラ(LIR)、紫外イメージャ(UVI)、1 μ mカメラ(IR1)の3台のカメラを立ち上げて60万kmの距離から金星の夜側を撮影し、これらの機器の動作に問題がないことを確認した。

VOIの2日後の12/9に撮影した金星
(左から波長283nm, 0.9 μ m, 10 μ m)

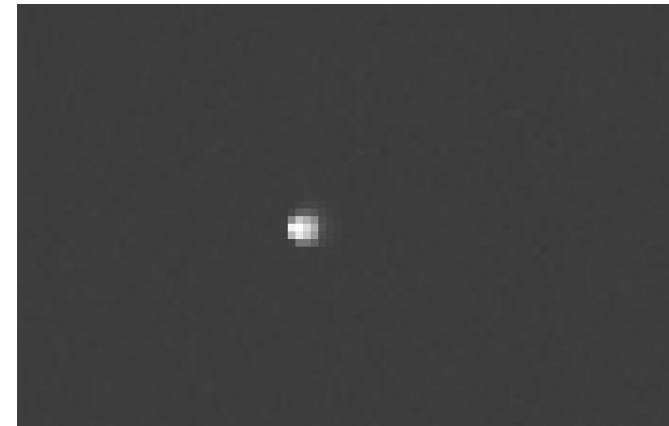
・2011年3月に科学データ取得と観測機器の健全性確認を兼ねて中間赤外カメラ(LIR)、紫外イメージャ(UVI)、1 μ mカメラ(IR1)、2 μ mカメラ(IR2)の4台のカメラを用いて1000万km以上の距離から金星を複数回撮影し、2 μ mカメラ(IR2)についてもVOI後の健全性を確認した。

3/9に2 μ mカメラ(IR2)を用いて波長2.02 μ mで撮影した金星

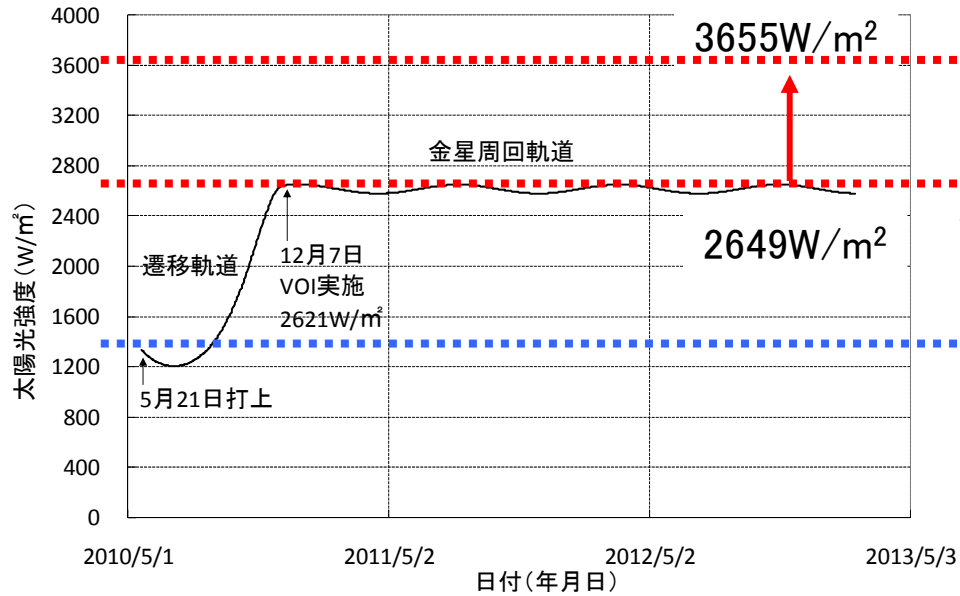
金星周回軌道に投入した場合の熱環境

- 地球軌道上での太陽からの熱入力は約 $1,400\text{W}/\text{m}^2$
- 金星周回軌道上(当初予定)では、 $2,649\text{W}/\text{m}^2$
(設計時に想定した最大熱入力は $2,800\text{W}/\text{m}^2$)
- 金星投入に失敗し、太陽周回軌道に入ったが、その軌道上で想定される最大熱入力は $3,655\text{W}/\text{m}^2$ で、金星周回軌道上の熱入力に対し、約 $1,000\text{W}/\text{m}^2$ 大きい
