図4.3-1 VOI-1後の「あかつき」の軌道

図5.1-1 姿勢異常検知によるOME燃焼停止に関するFTA

図5.1-9 CV-Fの閉塞からOME燃焼停止に至るシナリオ

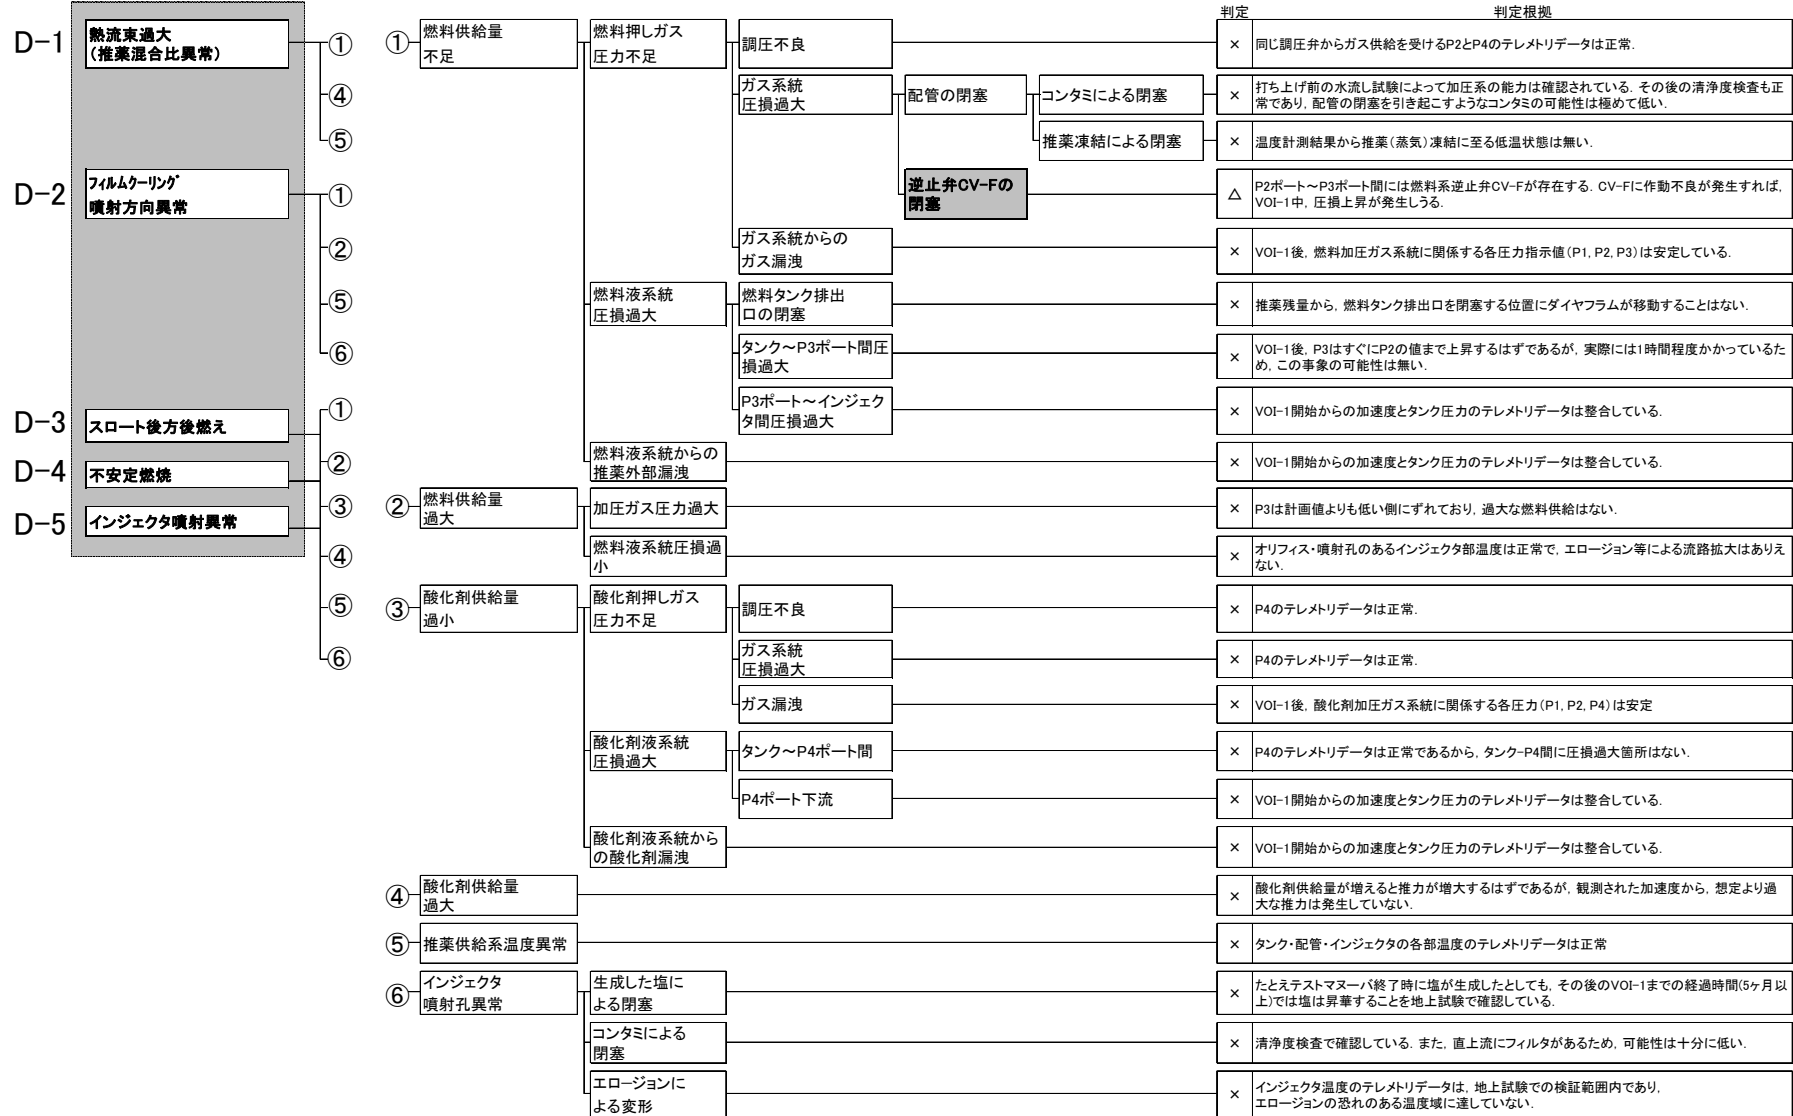
図5.1-3 OMEに発生した可能性がある5つの頂上事象に関するFTA

OMEで起きた事象の候補

原因である可能性のある要因

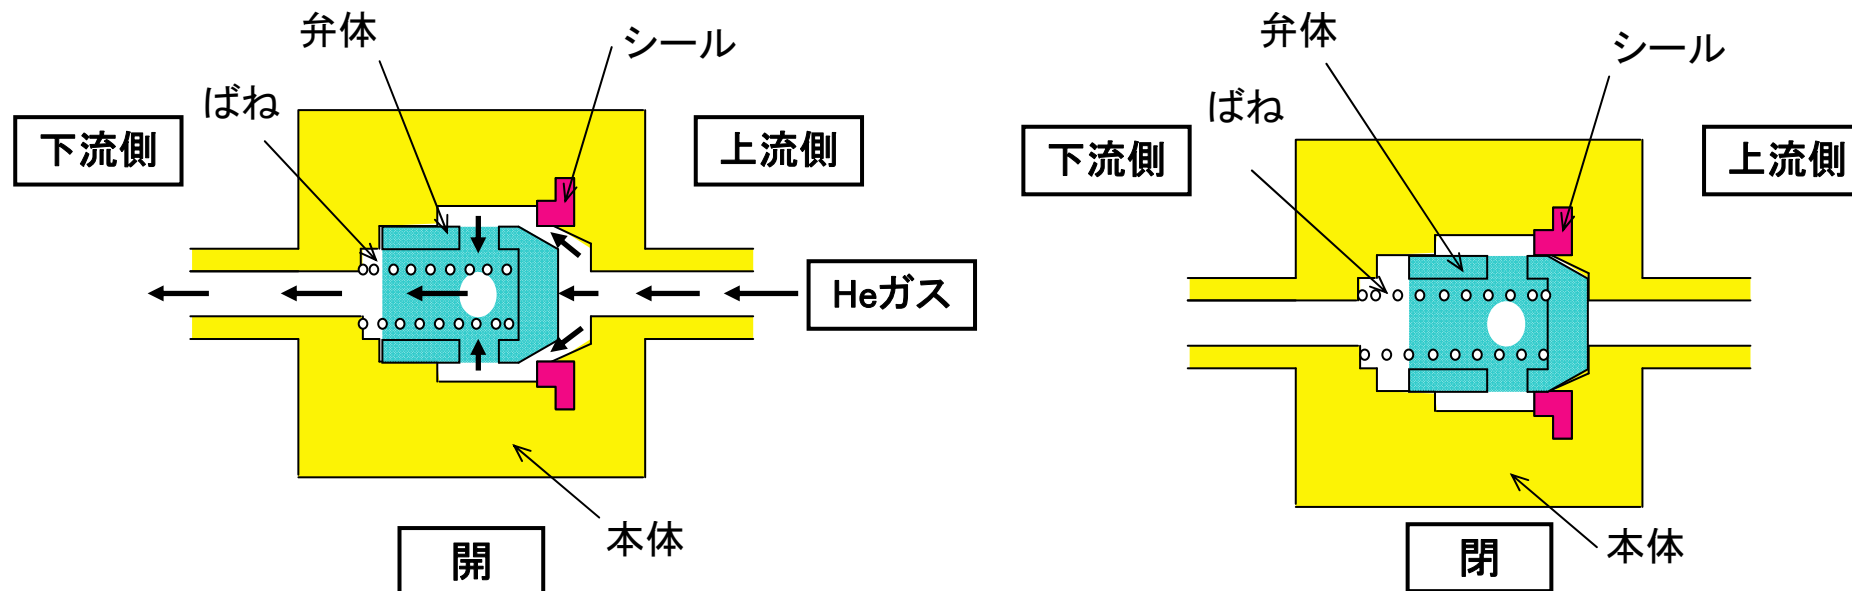
図5.2-1 逆止弁の動作原理

閉まっている逆止弁の上下流で差圧が発生し、上流側の圧力の方が一定圧力以上（クラッキング圧：0.117MPa以下[仕様値]）になると、逆止弁の弁体が左側に動き、上下流の流路が開く。

開いている逆止弁で、上下流の差圧が小さくなり、上流側と下流側の圧力差が一定圧力以下（リシート圧：0.014MPa以下[仕様値]）になると、弁体がばね力により右側に動いて、上下流の流路は閉じる。

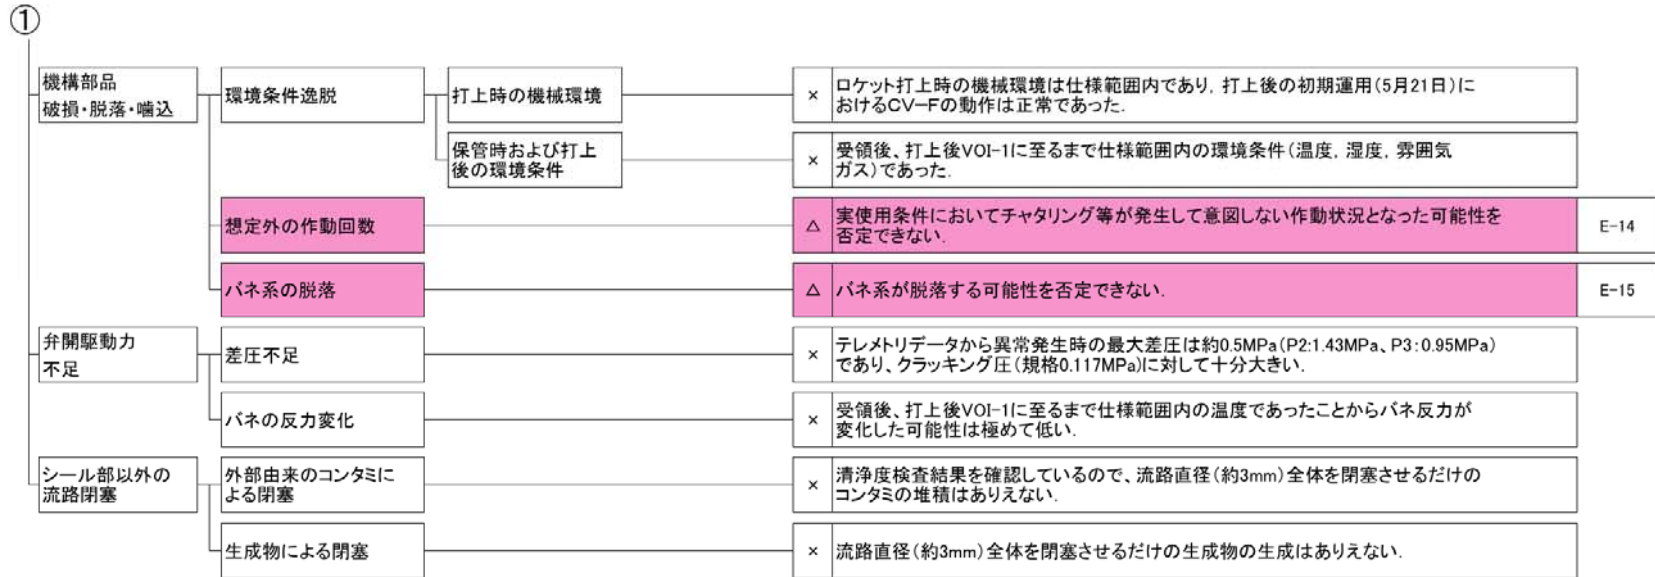
図5.2-5 (2/2) 燃料側逆止弁の閉塞に関するFTA

発生事象			判定	判定根拠	事象番号	
逆止弁(CV-F)の閉塞	シール部不良	異材使用による材料適合不良	△	試験・検査の詳細な記録についてはまだ確認できてない。	E-1	
		温度によるシール材特性変化	×	受入検査後、打上後VOI-1に至るまで仕様範囲内の温度であったことから可能性は極めて低い。		
		経年による材料劣化	×	MSFC-HDBK-527記載のランクA材料を用いていることから、劣化する可能性は極めて低い。		
		粘性変形による弁体過挿入	△	要求仕様には入れてないため、現段階では可能性を否定できない。	E-2	
		長期逆圧印加による弁体過挿入	△	要求仕様には入れてないため、現段階では可能性を否定できない。	E-3	
		過大逆圧による弁体過挿入	×	受入試験でMEOP(2.08MPa)印加後の正常作動を確認した。軌道上での最大逆圧はテレメトリデータから0.045MPaDであったことが確認されており、過大逆圧による弁体過挿入の可能性は極めて低い。		
	しゅう動抵抗増大	異材使用による材料適合不良		△	試験・検査の詳細な記録についてはまだ確認できてない。	E-4
		弁体と本体のクリアランス不良	温度によるクリアランス悪化	×	打上後VOI-1に至るまで仕様範囲内の温度であったことから可能性は極めて低い。	
			バルブモジュールへの固定方法不良によるクリアランス悪化	△	現段階では可能性を否定できない。	E-5
			設計・製造不良	△	認定試験結果、受入試験結果は正常であったが、個体差に起因する可能性は否定できない。フライト品の詳細な検査記録についてはまだ確認できてない。	E-6
		弁体と本体のアライメント不良		△	認定試験結果、受入試験結果は正常であったが、個体差に起因する可能性は否定できない。フライト品の詳細な検査記録についてはまだ確認できてない。	E-7
		弁体・本体の表面不良	しゅう動による摩耗・表面荒れ	△	実使用雰囲気下におけるしゅう動特性については未確認であることから、現段階では可能性を否定できない。	E-8
			材料適合不良 面腐食	△	実使用雰囲気下におけるしゅう動特性については未確認であることから、現段階では可能性を否定できない。	E-9

製造不良	△		受入試験結果は正常であったため、可能性は低いですが、完全には否定できない。試験・検査の詳細な記録についてはまだ確認できてない。	E-10		
コンタミの噛み込み		△	清浄度検査結果を確認しているので、可能性は極めて低いものの、偶発的な発生の可能性は否定できない。	E-16		
しゅう動生成物噛み込み	推薬環境下での生成物生成	△	燃料蒸気雰囲気下におけるしゅう動部での生成物については未確認であることから、可能性を否定できない。	E-11		
	想定外の作動回数	△	実使用条件においてチャタリング等により意図しない作動状況となっていないかについては未確認であることから、可能性を否定できない。	E-12		
燃料・酸化剤の生成物による弁作動の阻害		△	燃料・酸化剤蒸気が混合することにより硝酸塩が発生し、しゅう動抵抗を増大させた可能性を否定できない。	E-13
