技術試験衛星Ⅷ型（ETS-Ⅷ）「きく8号」の  
受信系異常に係る原因究明及び今後の対策について

中間報告書

平成19年5月9日

総務省独立行政法人評価委員会  
情報通信・宇宙開発分科会 情報通信研究機構部会  
きく8号受信系異常に関するWG

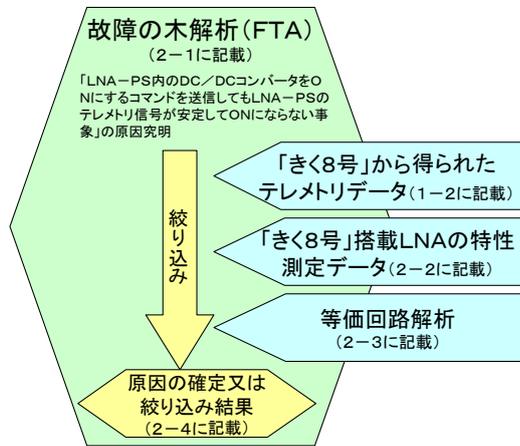
故障の木解析（FTA）によって原因究明を行った。故障の木解析における絞り込みにおいては、等価回路解析や搭載LNAの特性測定データを用いた。以下、各々の実施状況を示す。

「LNA-PS内のDC/DCコンバータをONにするコマンドを送信してもLNA-PSのテレメトリ信号が安定してONにならない事象」をトップ事象とする故障の木解析（FTA）を行った。結果を図Ⅱ-2-1に示す。
