技術試験衛星 VIII 型(ETS-VIII:きく8号)通信系ミッション機器の異常への対応状況について

平成 19 年 2 月 21 日
情報通信研究機構

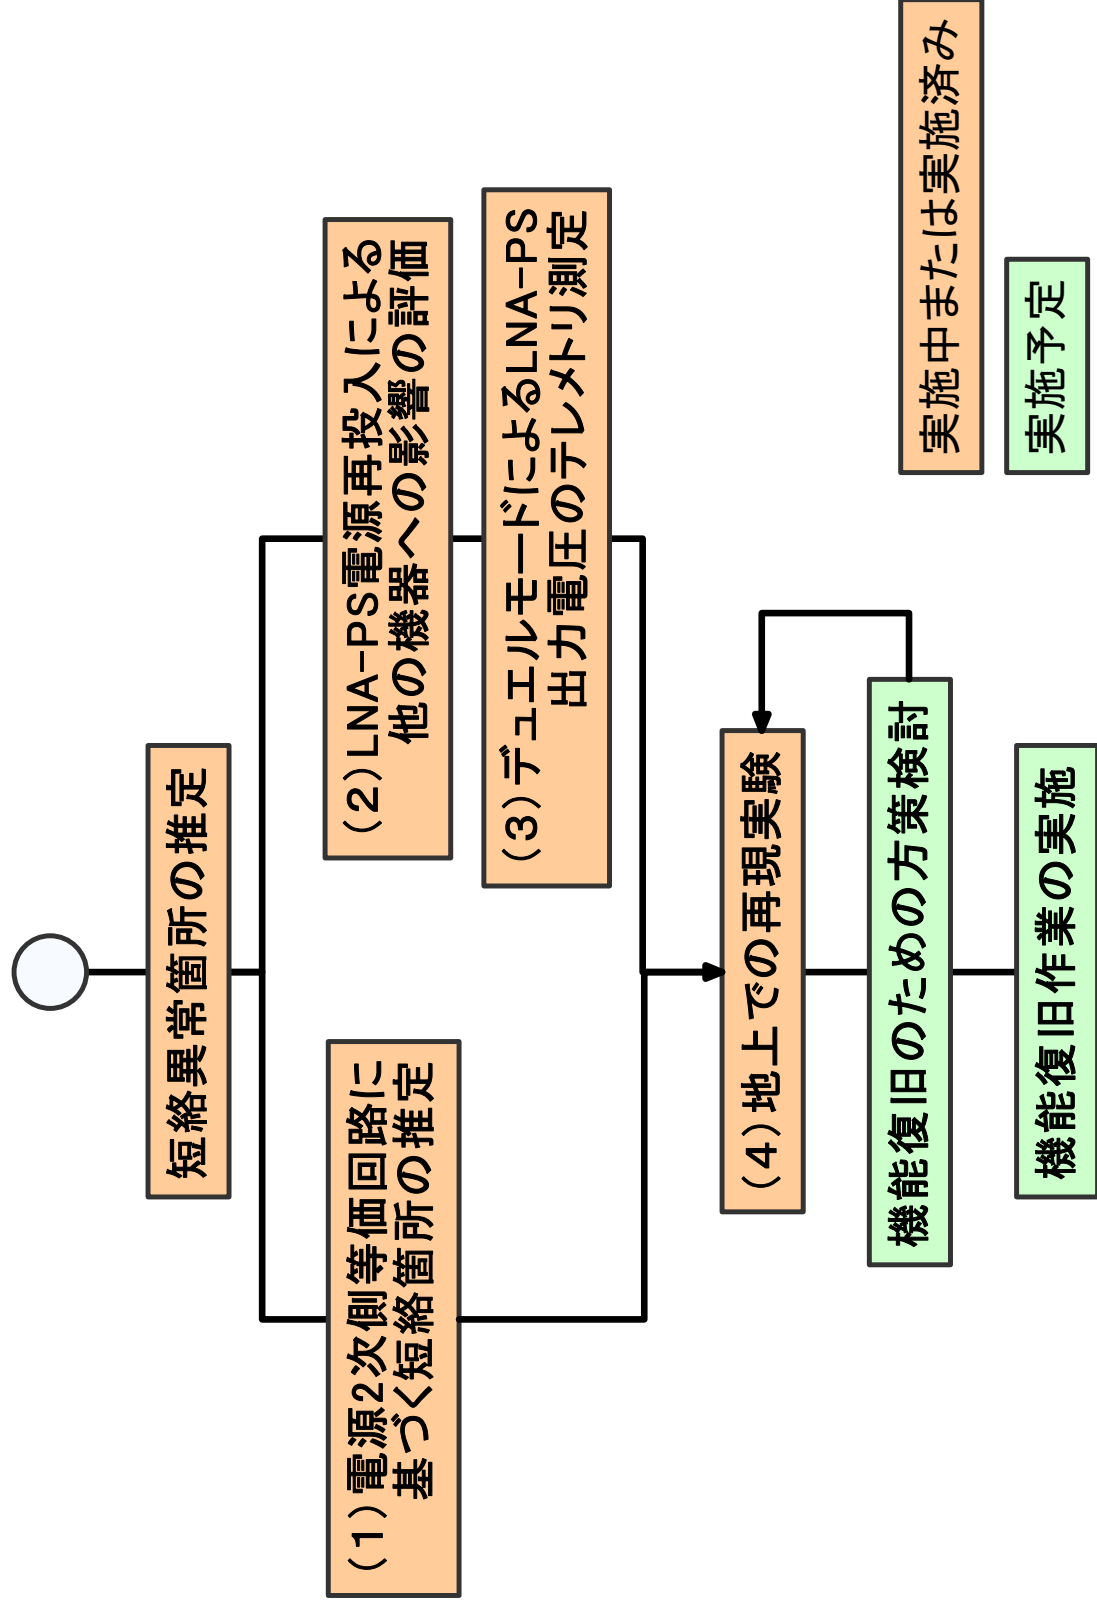
現在、別紙1に示した作業フローに基づき作業を実施しているところであり、その主なポイントは以下の通りである。

機能復旧に向けた作業フロー

上記(3)でのデータ解析結果などを元に、軌道上機器と同様のコンフィギュレーションを地上にて構成し、再現実験を実施する予定である。それらの試験結果を踏まえ、機能復旧のための方策の検討を行い、機能復旧作業を実施できる環境が整い次第、軌道上機器に対する対策を速やかに実施する。
