技術試験衛星Ⅷ型(ETS-Ⅷ)「きく8号」の  
受信系故障に係る原因究明及び今後の対策について

報告書

平成20年7月30日

総務省独立行政法人評価委員会  
情報通信・宇宙開発分科会 情報通信研究機構部会  
きく8号受信系異常に関するWG

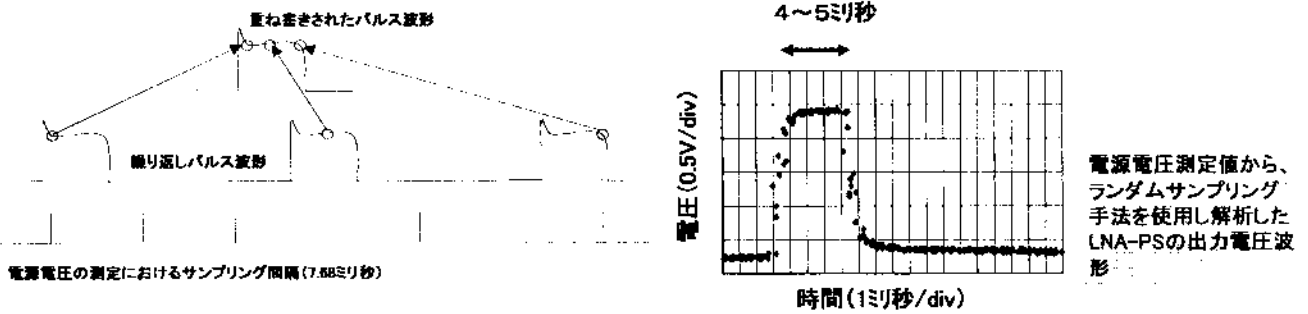
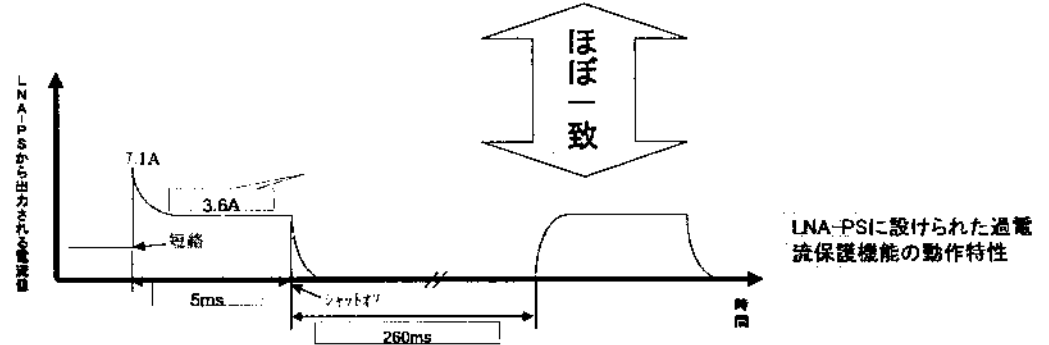
図 II - 1 - 2 LNA-PS内のDC/DCコンバータの出力電圧測定結果(10/11)

- ランダムサンプリング手法を使用して解析
- パルス幅5ミリ秒、パルス間隔260ミリ秒の繰り返しパルス波形に対して、サンプル間隔7.68ミリ秒のデュエルモードでサンプルを行い、パルス幅とサンプル周期のずれ(位相差)を利用して、基準点(たとえば、パルスの立ち上がりポイント)からの各サンプルポイント迄の位相差を求め、サンプルポイントの振幅値を書き換えることにより、出力パルス波形を求めた。

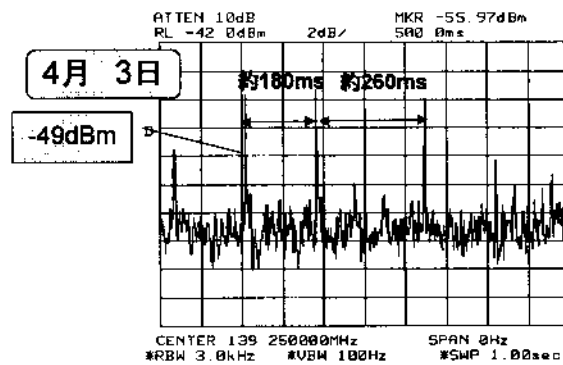
図 II - 1 - 2 LNA-PS内のDC/DCコンバータの出力電圧測定結果(11/11)

- 4月3日の測定において、LNA電源の電圧変化と共に、パルス周期が変化していることが確認された。(通常の260ミリ秒周期に、173ミリ秒周期が入り交じる状況。)
- この状態で今後も電源を使用することに関係がないかどうかDC/DCコンバータ製造メーカを訪問し、現地にて確認を行なった。
- 負荷状態が変化することによりパルス周期が変化することがあり得ること、特設LNA電源の使用に問題がないことがわかった。

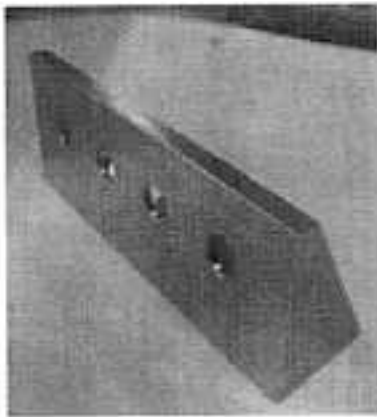
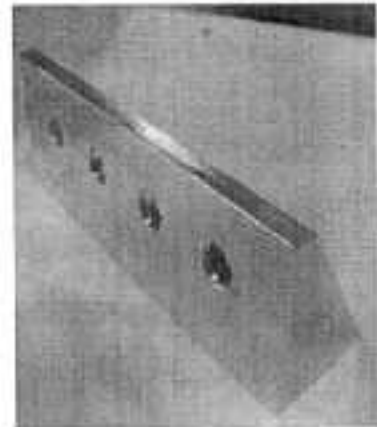
図Ⅱ-2-8 ダイオード固定座

FTA、シミュレーション結果に基づく短絡箇所の推定及び直列抵抗発生メカニズム解析から、ダイオード固定部 $\beta$ 点での短絡の可能性が高いことがわかった。なお、このダイオードORの接続については、ASTRO-E2(すざく)、SELENE(かぐや)、SOLAR-B(ひので)等で実績がある。図Ⅱ-3-1に示すとおり、今回の場合、故障分離のために追加したヒューズの前段となるため、短絡部の異物が何らかの要因で移動した場合にのみ復旧の可能性が生じる。しかしながら、衛星構造上、異物を移動させるだけの加速度を加えることは困難であると考えられる。したがってこの故障箇所の復旧可能性は低いと考えざるを得ない。

有色クロメート処理をしたダイオード固定座

アルミ素地のダイオード固定座

な部位については付着した場合でも短絡状態とならないように処理することが適当である。具体的には、単一故障点が識別された場合等重要な部分には2つ以上の絶縁対策をする二重絶縁を実施する。二重絶縁とは、基礎絶縁と付加絶縁の双方からなる絶縁方式である。今回のケースでは、β点の十分なクリアランスをとるとともに、ラグ端子の接触部分を除去すべくコーティングを実施しておく、近傍の支持ブラケットをコーティングし絶縁しておくなどが考えられる。

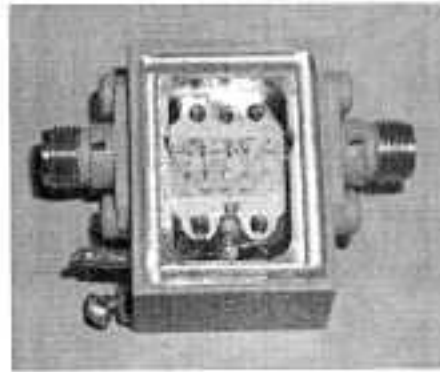
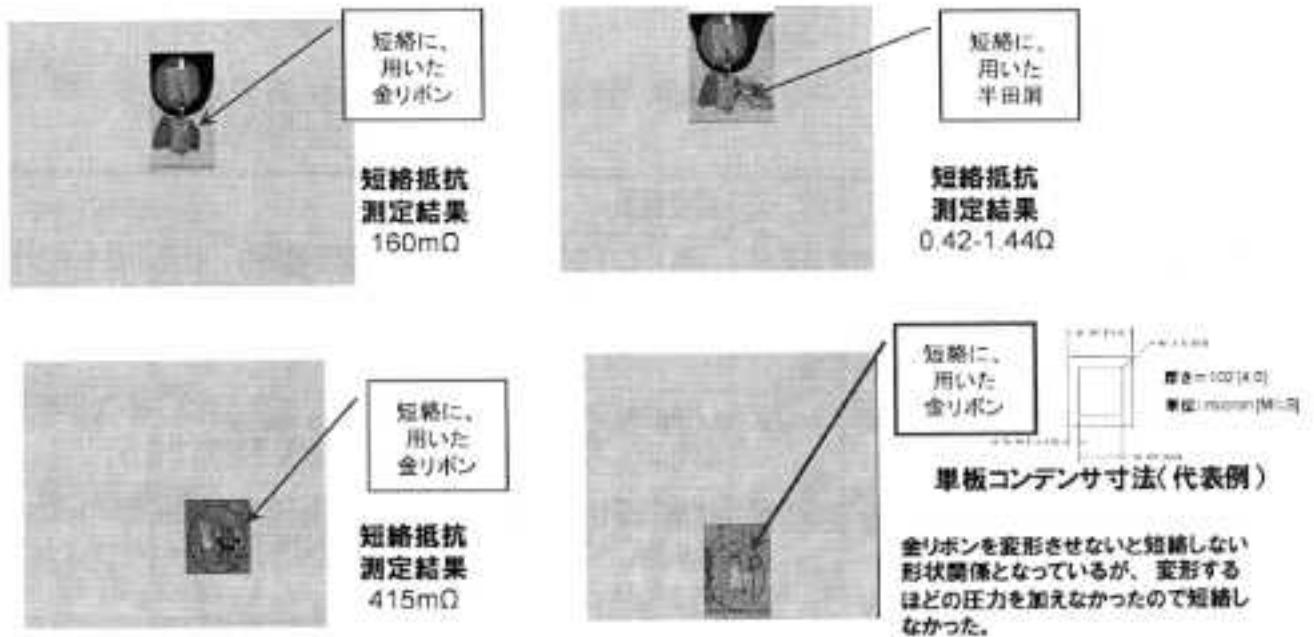
図Ⅱ-2-10 LNA内部(EM品) (1/2)

地上再現試験の結果から膜回路基板内での接地パターンと単板コンデンサ電極間の短絡では単板コンデンサの厚みのため短絡はしなかったが、基板接続部では短絡抵抗値を確認していることから、LNA内部での金リボン及び半田屑による短絡の故障メカニズムの可能性は否定できない。

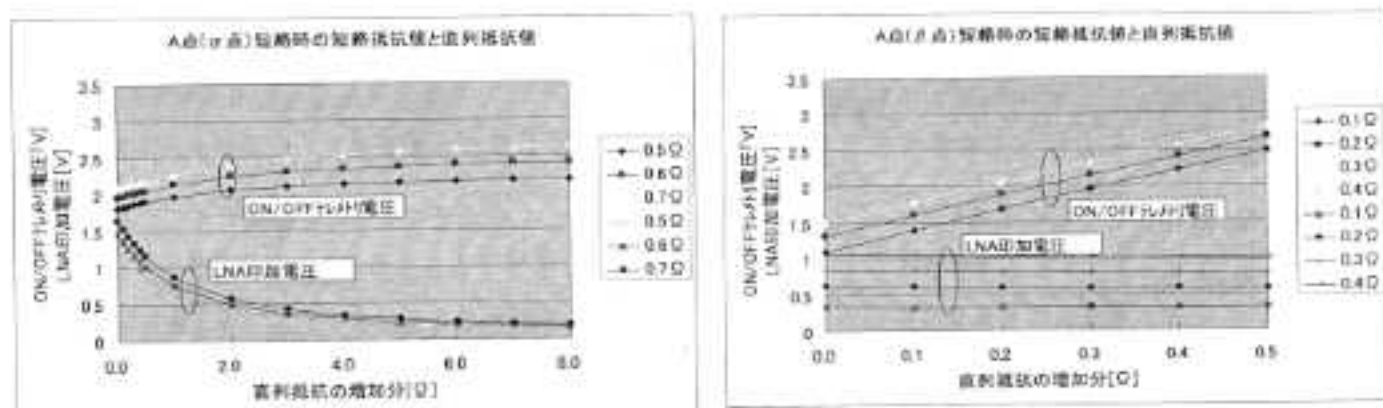
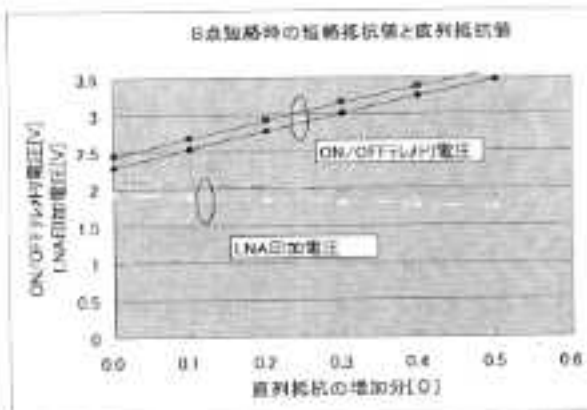
図 II - 2 - 15 解析結果(1/2)

A点(α点)短絡時の短絡抵抗値と直列抵抗値

A点(β点)短絡時の短絡抵抗値と直列抵抗値

B点短絡時の短絡抵抗値と直列抵抗値

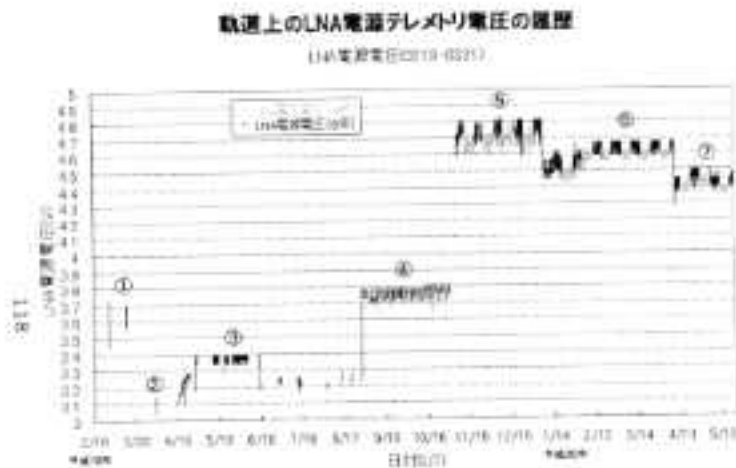
図Ⅱ-2-16 LNA電源電圧とLNA印加電圧の変化

LNA印加電圧を示す直線は、AからDの直線へ傾きに変化した。つまり、時間の経過とともに、直列抵抗(共1)が等調増加した。

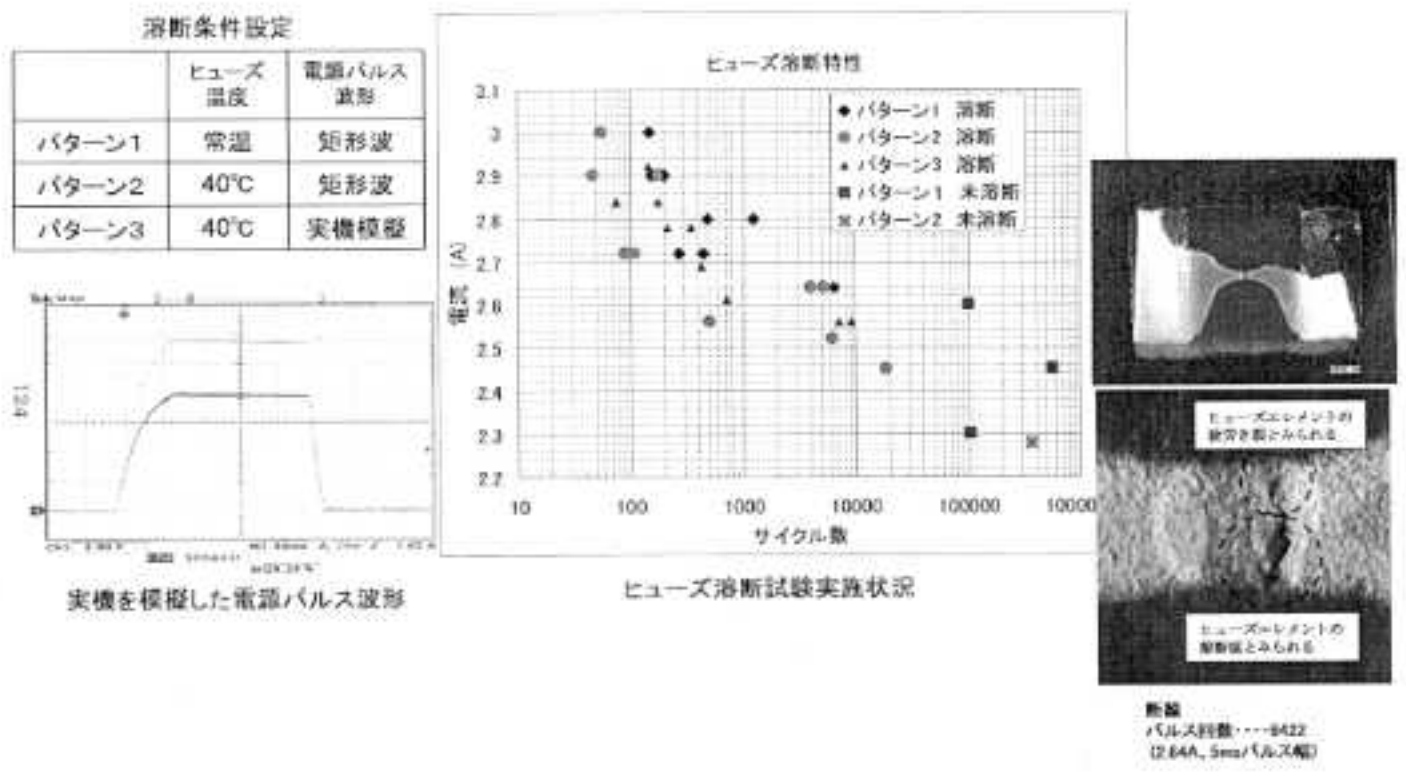
図 II - 3 - 5 パルス電流繰り返し印加時のヒューズ溶断に関わる地上での単体実験

パルス波形、ヒューズ温度環境について条件設定を行い、地上溶断実験を実施した。

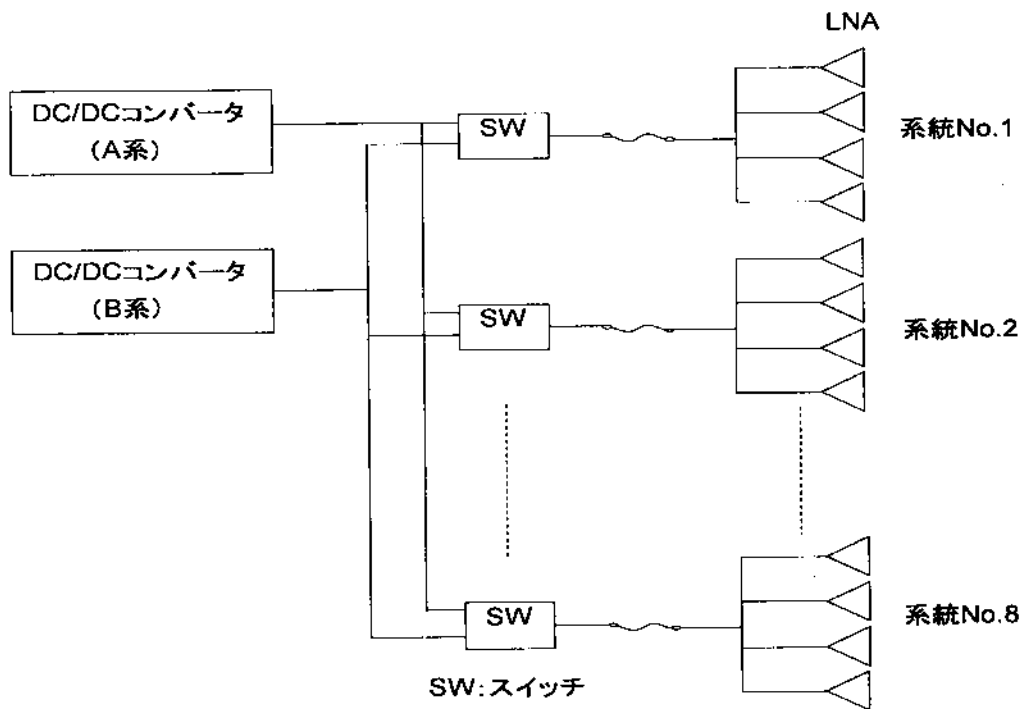
図 II - 4 - 1 スイッチを実装して異常時に分離する方式

スイッチを実装して故障を分離する場合、スイッチの切替制御が必要となり衛星バスシステムからコマンドでスイッチの切替制御を行うためのディスクリートコマンドが増加する。現構成では、ディスクリートコマンドは、3系統であるのに対して、スイッチの数分だけ増加するため、ディスクリートコマンドの配分率は数倍になり、スイッチのステータスなどのテレメトリデータの増加も伴うことから、スイッチによる電圧ドロップ(0.7V~0.8V)の考慮、配線エリア、実装エリアの確保、スイッチの信頼性などの検討が必要となり、数kg程度の質量増となる。

このため、設計の初期段階からの検討・採用が必要になるが、技術的には可能性があると思われ、故障分離の精度、確実性は高まる。
