「こうのとり」2号機の国際宇宙ステーション(ISS)離脱 及び再突入結果について

2011年 4月6日

宇宙航空研究開発機構

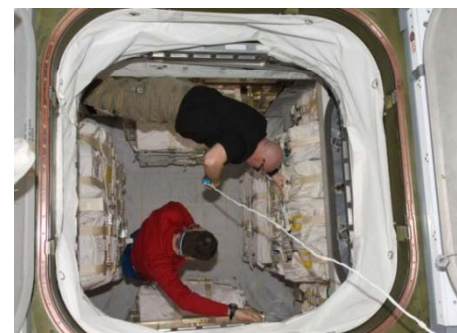
HTV2与圧部内部の状況

- (1) 1月28日(金)午前5時47分、HTV与圧部のハッチを開け、宇宙飛行士が与圧部内に入室(当初計画より1日早い)。
- (2) 1月31日(月)より与圧部内の貨物を取り外してISSへの運び込みを開始。勾配炉ラック及び多目的実験ラックを2月1日(火)に「きぼう」内に設置完了。
- (3) 2月1日(火)に曝露パレットをSSRMSにより取り出し、「きぼう」ロボットアーム(JEMRMS)にハンドオーバ後、「きぼう」の船外実験プラットフォーム(EF)へ取付け。
- (4) 2月3日(木)～4日(金)にかけて、搭載貨物(FHRC※¹及びCTC※²)をSPDM※³の仮置き位置へ移設。
- (5) 2月7日(月)に、空になった曝露パレットをSSRMSによりHTVへ戻した。

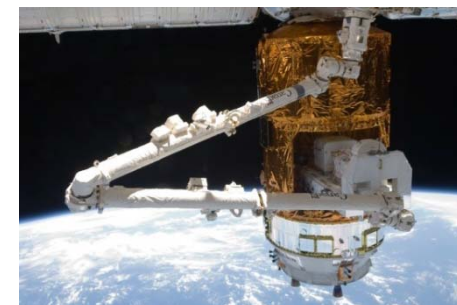
曝露パレット取り出し中

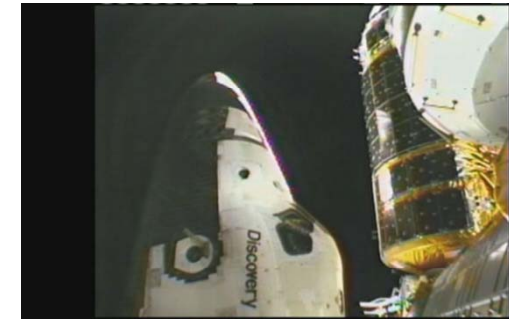
シャトルとHTV2

- (6) 2月27日(日)のSTS-133スペースシャトルのISSドッキングに備え、2月18日(金)に、HTV2をノード2天頂側へ移設(リロケーション)。移設当初は、近傍通信、衛星間通信等の無線によりHTV2を状態監視。
- (7) 3月7日のシャトル離脱後、ノード2地球側へ再移設を実施(3月11日完了)。結合直後の3月11日(金)に東日本大震災があり、一時的にコマンドが送れない状態となった。移設後の立上げ操作は、つくばからの音声による指示に基づき、ヒューストンからコマンドを送信。
- (8) 地上ネットワークの切替※4、管制設備の点検を行った後、22日(火)から定常運用に復帰。
- (9) 3月25日(金)までに、約5.3トンの貨物をISSへ移送し、約2.8トンの廃棄物を搭載して作業は完了。

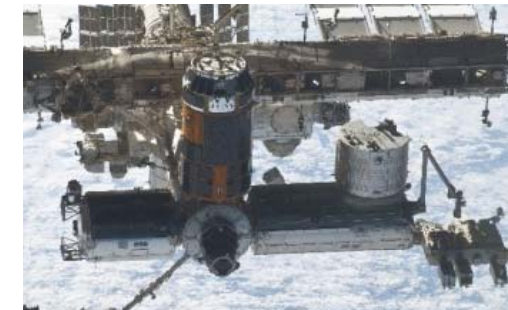
天頂側に係留中のHTV2

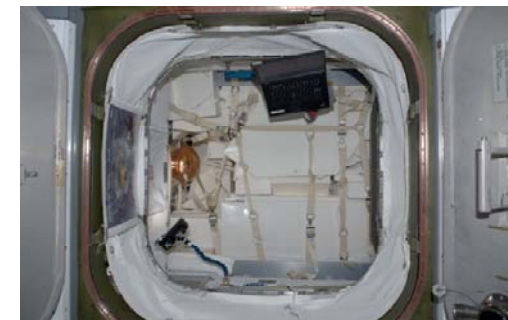
廃棄品搭載状況

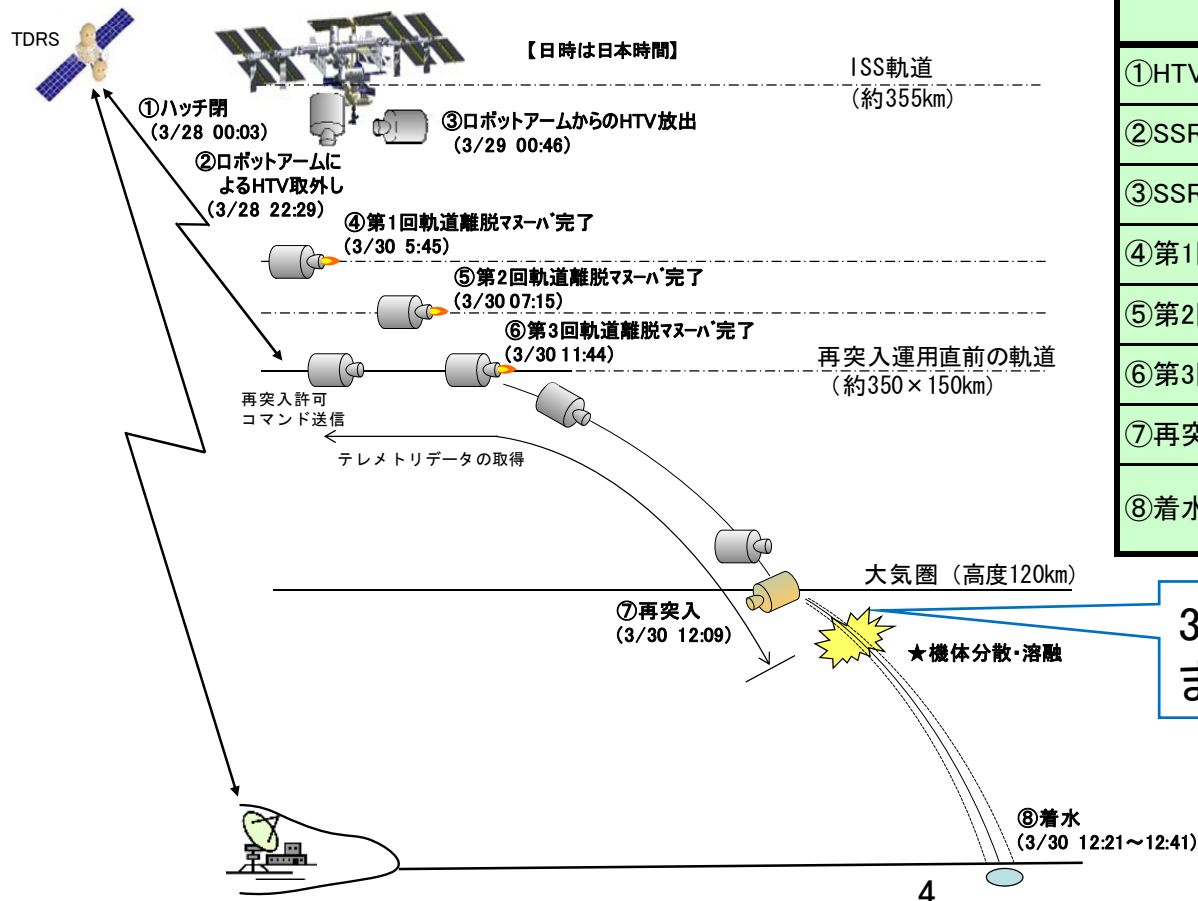
30日(木)12時13分、高度88.7km
までデータを受信した。

- (10) 3月28日(月)午前0時3分に飛行士がハッチを閉じ、29日(火)午前0時46分に SSRMSにより放出。
- (11) HTV2号機は、4回のISS離脱マヌーバ、3回の軌道離脱マヌーバを行い、30日(水)12時9分に再突入(高度120km)。

イベント	日	計画	実績
①HTVハッチ閉	3/27	23:30	3/28 00:03
②SSRMSによるHTV取外し	3/28	22:25	22:29
③SSRMSからのHTV放出	3/29	00:45	00:46
④第1回軌道離脱マヌーバ完了	3/30	05:45	05:45
⑤第2回軌道離脱マヌーバ完了	3/30	07:15	07:15
⑥第3回軌道離脱マヌーバ完了	3/30	11:44	11:44
⑦再突入インターフェース点通貨	3/30	12:09	12:09
⑧着水	3/30	12:21~12:41	12:21~12:41
