科学技術・学術審議会
研究計画・評価分科会
宇宙開発利用部会
(第6回)H24.11.8

星出宇宙飛行士の国際宇宙ステーション 長期滞在ミッション実施状況について

2012年11月8日

宇宙航空研究開発機構
有人宇宙環境利用ミッション本部
上野 精一

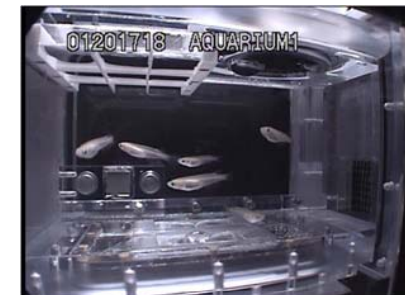
飼育水槽(地上での試験)

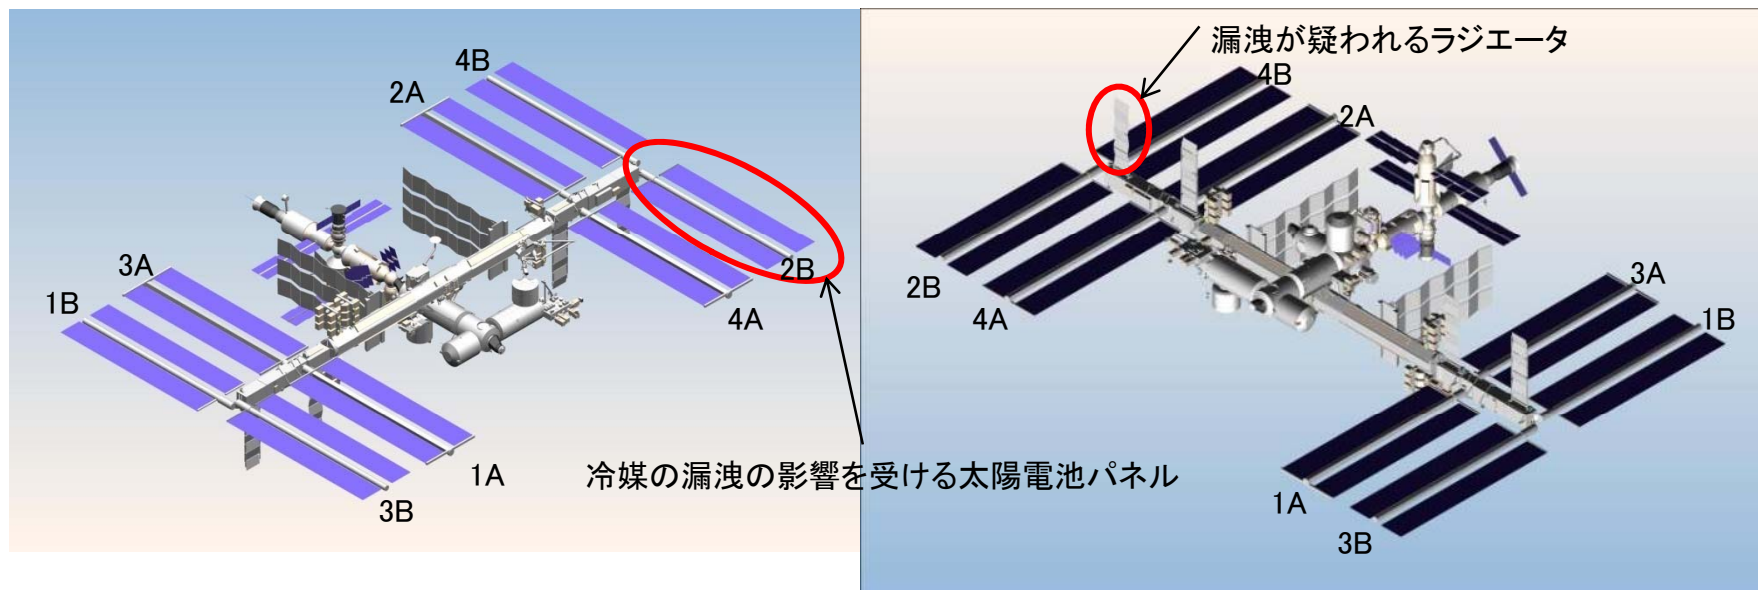
➤8基ある太陽電池パネルの内1基(下図2B)の機器冷却システムの冷媒(アンモニア)が漏洩(2007年12月頃以降)し徐々に減少している。本年6月以降漏洩量が増大し、このまま推移すると2013年3月にはこの太陽電池からの電力が供給されない事態に至るため、原因究明・応急処置のために漏洩が疑われるラジエータを切り離し、現在使われていない予備のラジエータにつなぎ替える。

➔計画通り完了。冷却系を予備ラジエータにつなぎ替え、展開後正常に機能していることを確認した。今後2～3ヶ月かけて、リーク量の継続調査を行うと共にリーク箇所の特定をしていく予定。
